# Asbestinventarisatetest

Bulkerstraat 31, 3700 Tongeren

Attestnummer : 20240304-000362.000

Uitgegeven op : 04.03.2024

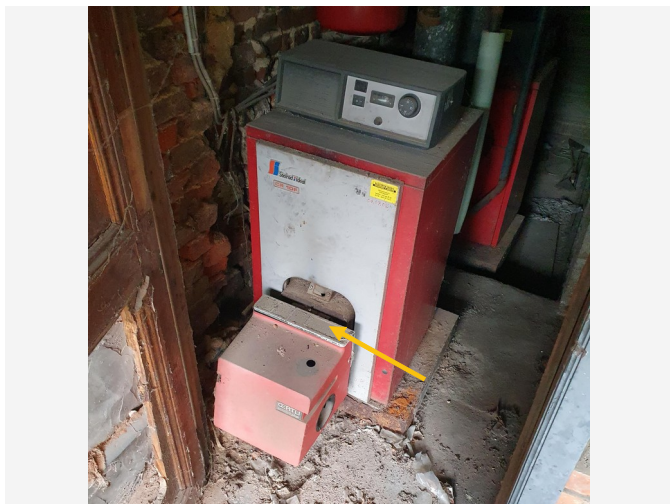
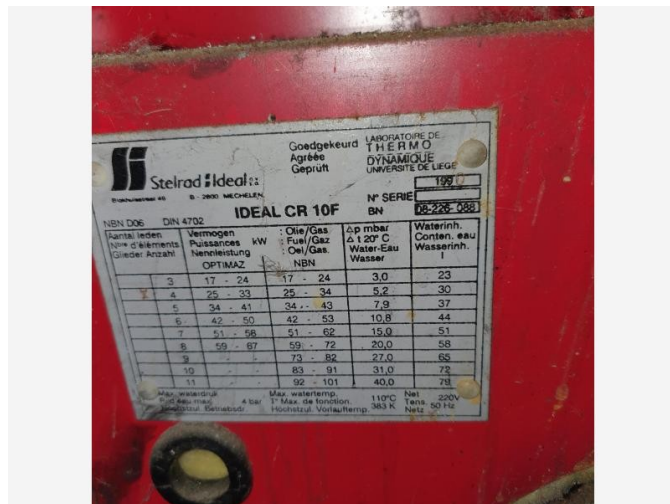
Het asbestmateriaal valt onder de mijlpaal van 2034.

| Eindbeoordeling materiaalrisico | Zeer laag materiaalrisico en/of zeer lage kans op vezelvrijgave |

| Gebondenheid | Categorie 2: niet-hechtgebonden met matrix |
| Asbestsoort (vezeltype) | Alleen chrysotiel |
| Asbestconcentratie | Hoog ( $\geq 50\%$ ) |
| Toestand van het materiaal | Onbeschadigd, niet verweerd |

| Beschrijving | Pakking Cv-ketel |

- Zorg voor een veilig beheer en verwijder dit asbestmateriaal wanneer het bij werken eenvoudig bereikbaar wordt. Controleer de toestand jaarlijks op wijzigingen.

- Eenvoudige handelingen: mag via doe-het-zelf of door werknemer(s) met opleidingsattest eenvoudige handelingen  
Eenvoudig te verwijderen

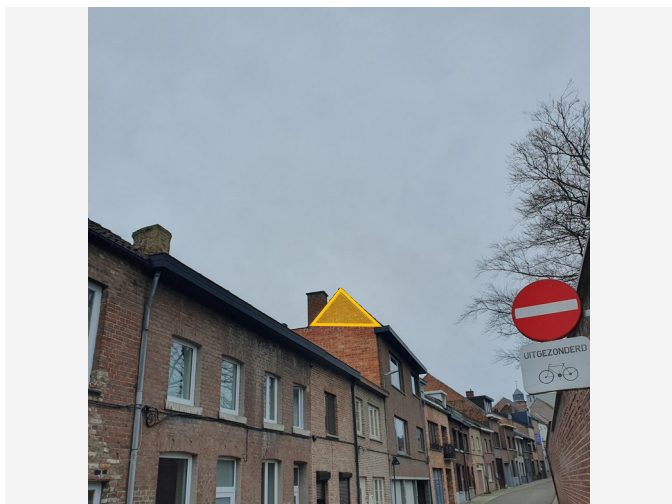
Situeringsfoto

**Reden:** Het te onderzoeken materiaal situeert zich hoger dan 3,50 m te rekenen vanaf een veilige ondergrond

**Uitleg van de asbestdeskundige:** Gedeelte onder schuin dak kon niet geïnspecteerd worden naar aanwezigheid op asbest in onderdak

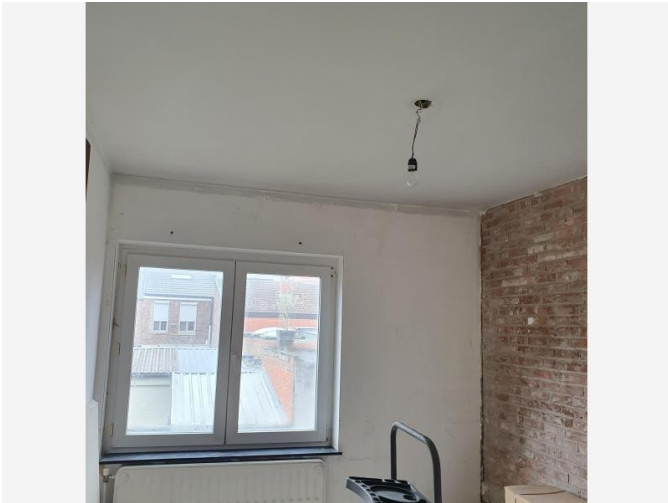
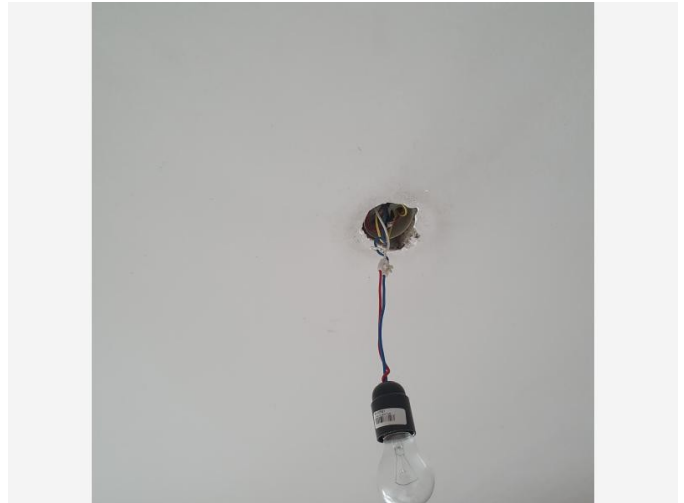
## Fiche 3: Pleister plafond

Geen asbest

| # | Type | Referentie | Resultaat |
|---|---|---|---|
| 3.1 | Mengmonster | 2407 Pleister plafond | Geen asbest |

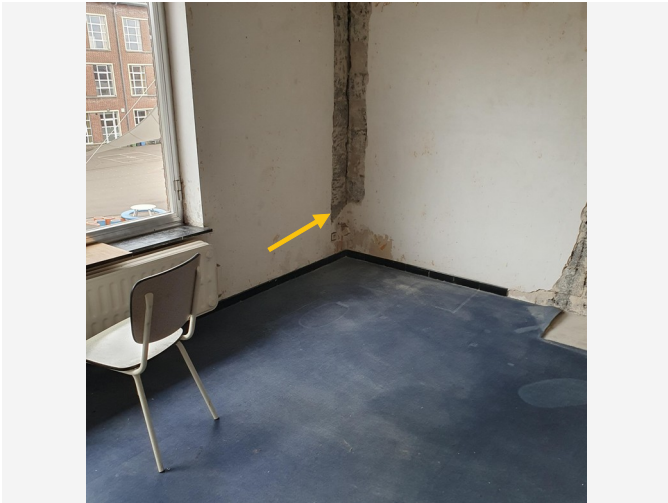
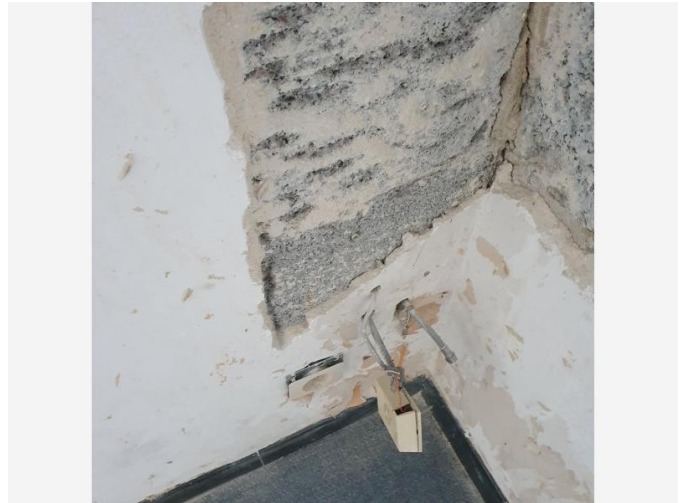
## Fiche 4: Pleister wand

Geen asbest

| # | Type | Referentie | Resultaat |
|---|---|---|---|
| 4.1 | Mengmonster | 2407 Pleister wand | Geen asbest |

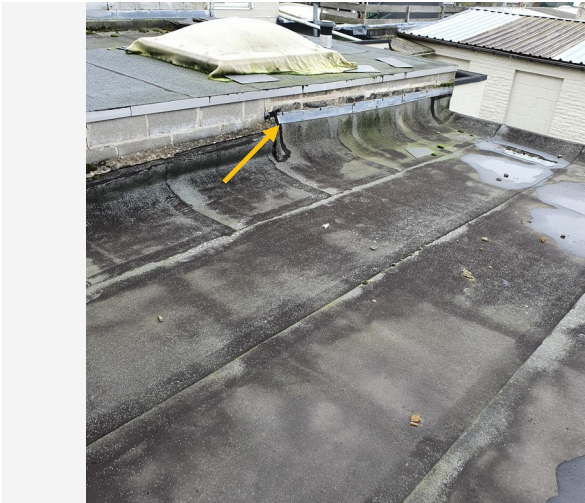
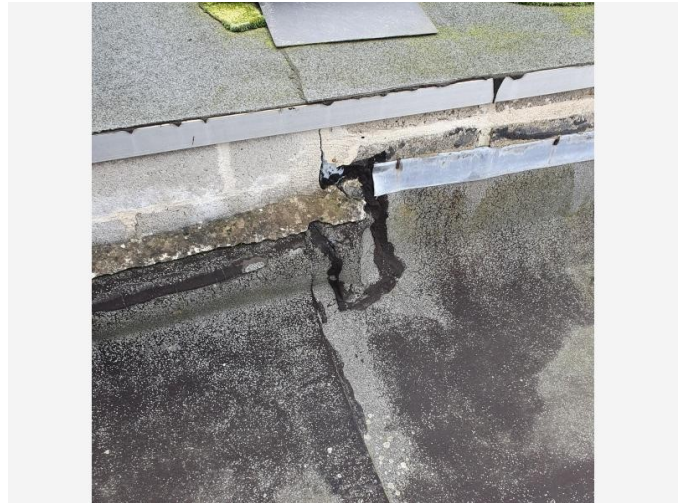
## Fiche 5: Roofing dak

Geen asbest

| # | Type | Referentie | Resultaat |
|---|---|---|---|
| 5.1 | Puntmonster | 2407 Roofing | Geen asbest |

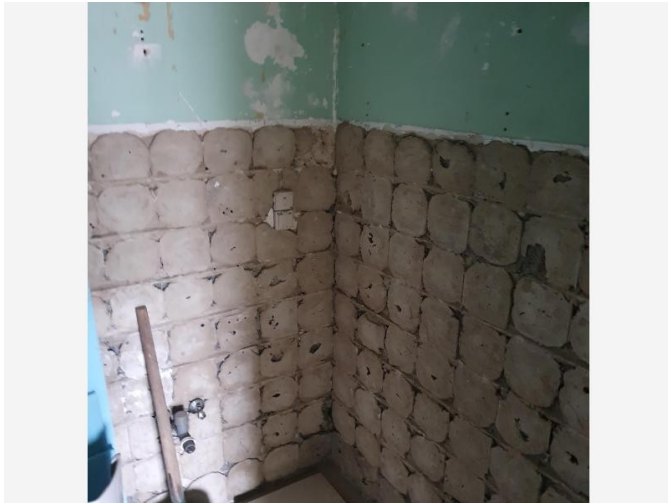
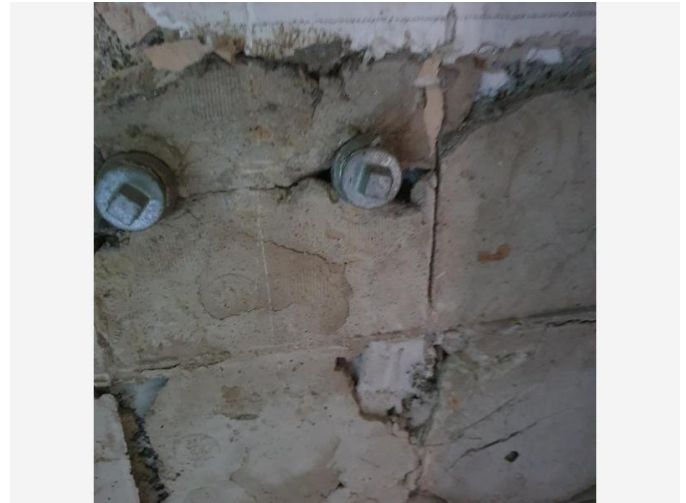
## Fiche 6: Faience badkamer

Geen asbest

| # | Type | Referentie | Resultaat |
|---|---|---|---|
| 6.1 | Puntmonster | 2407 bus 2 Faience lijm | Geen asbest |
