Asbestinventarisatetest

Kloosterstraat 62/1, 3740 Bilzen

Attestnummer : 20240125-000493.000

Uitgegeven op : 25.01.2024

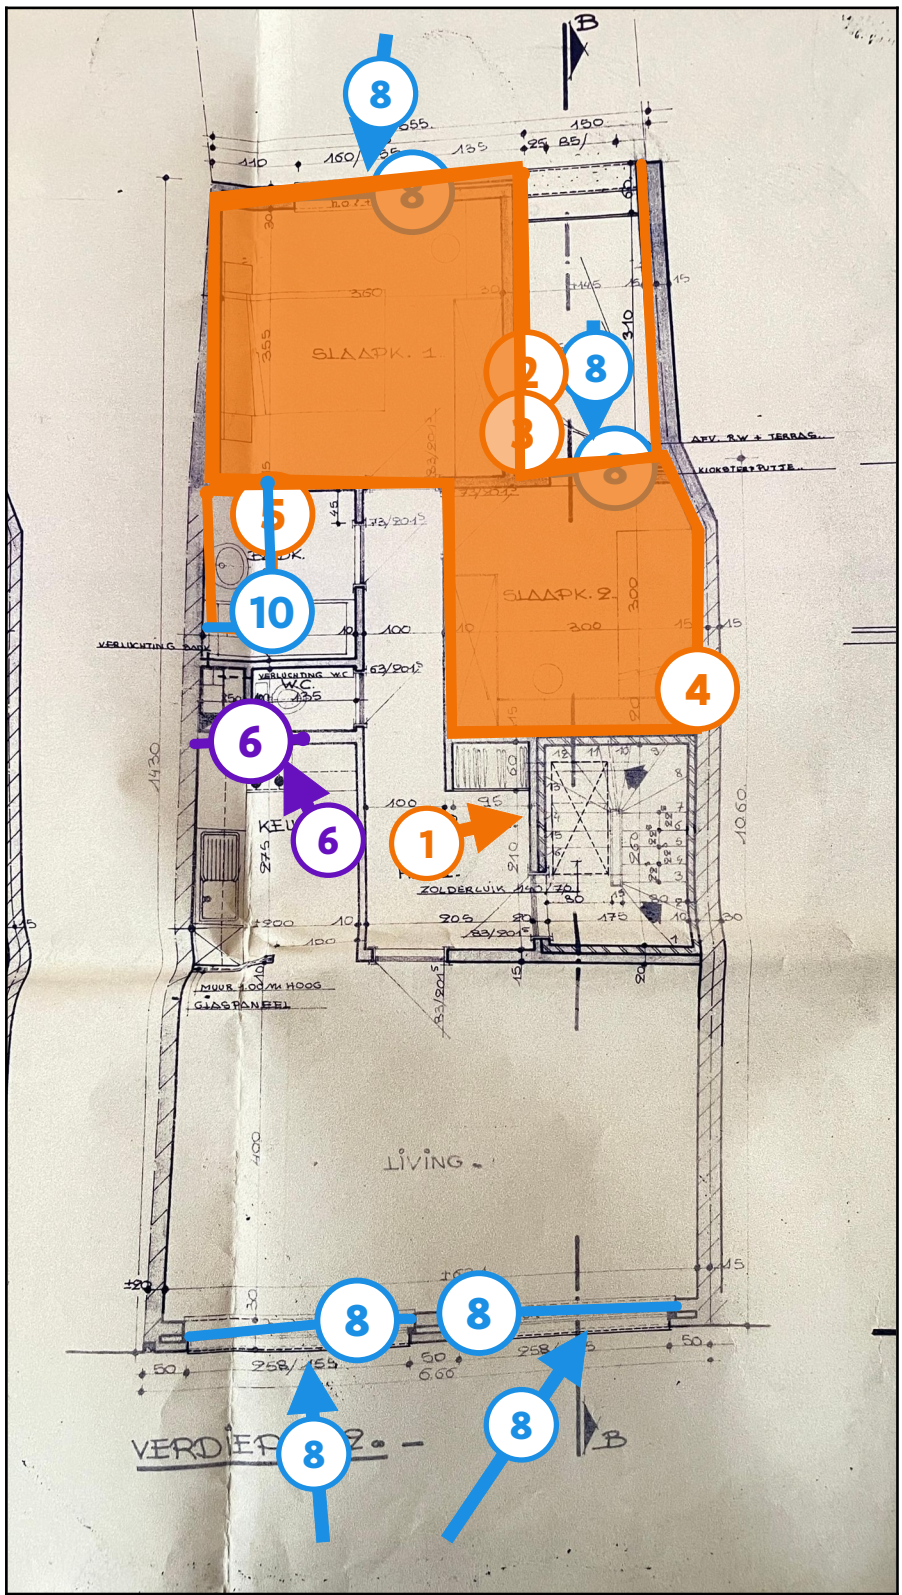
Plan 1.4: Grondplan

1. Zekeringkast bakkeliet	Asbestmateriaal	Verwijderen
2. Plint terras	Asbestmateriaal	Verwijderen
3. Linoleum slaapkamers	Asbestmateriaal	Verwijderen
4. Lijm linoleum slaapkamers	Asbestmateriaal	Verwijderen
5. Kit rond bad	Asbestmateriaal	Verwijderen
6. Bekasting boven keukenmeubel	Advies	-
8. venstertabletten binnen - natuursteen	Geen asbest	-
10. Plint rond bad (hout)	Geen asbest	-

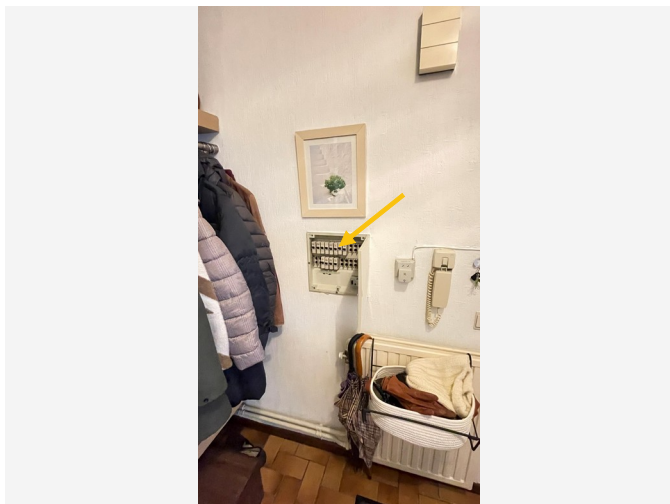
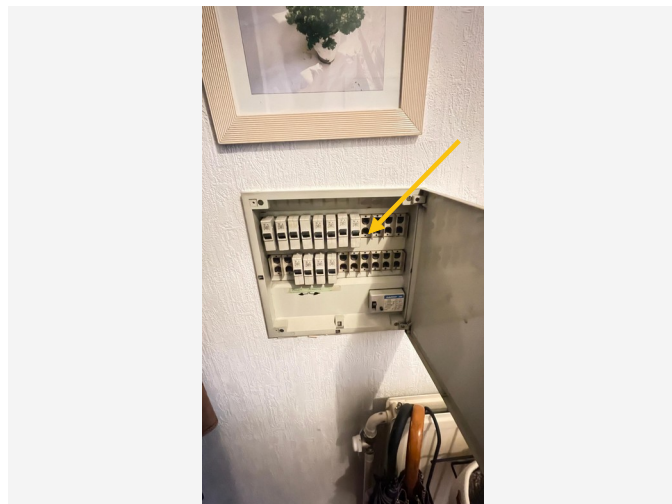
Eindbeoordeling materiaalrisico	Verhoogd materiaalrisico en/of verhoogde kans op vezelvrijgave
---------------------------------	--

Gebondenheid	Categorie 1: hechtgebonden in oorsprong
Asbestsoort (vezeltype)	Crocidoliet aanwezig
Asbestconcentratie	Laag (< 50%)
Afschermingsgraad van het gehele materiaal	Geheel of deels (ook) vrij aan de binnenlucht
Toestand van het materiaal	Licht beschadigd, licht verweerd. Intact materiaal type Pical – asbestboard of categorie III 'gebondenheid'

Beschrijving	Zekeringkast bakkeliet
Omgeving	Binnen
Primaire drager	Communicatie en elektrische infrastructuur en uitrusting
Asbestmateriaal	Plaat, paneel, tablet - Type Bakeliet
Bindmiddel van asbestmateriaal	Kunststof of -hars
Gebondenheid op basis van bindmiddel	Hecht
Hoeveelheid (oppervlakte - dikte - aantal)	• 0,10 m ² - 1,00 cm - 1 stuk
Totaal volume	0,001 m ³
Eenvoudig bereikbaar	Ja
Bevestigingswijze	• Geklemd • Geschroefd

- Zorg voor een veilig beheer. Vermijd het beschadigen van het asbestmateriaal. Controleer de toestand jaarlijks op wijzigingen.
- Voer bijkomende staalname(s) uit.

- Eenvoudige handelingen: mag via doe-het-zelf of door werknemer(s) met opleidingsattest eenvoudige handelingen
Kan zelf worden verwijderd mits zorgvuldige demontage en afvoer dubbel verpakt naar erkend afvalverwerker.

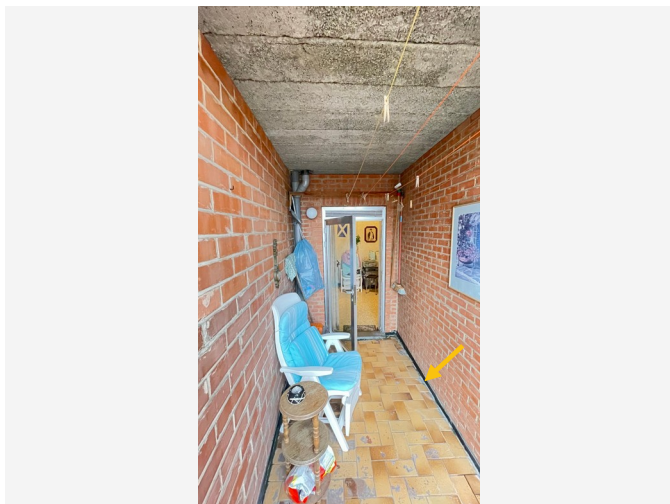
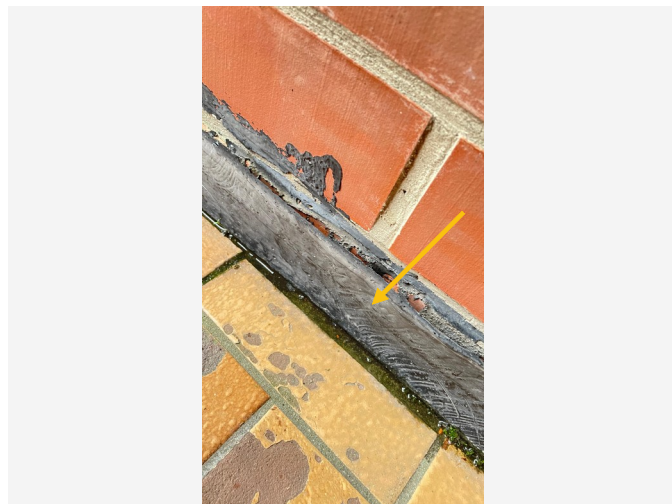
Eindbeoordeling materiaalrisico	Verhoogd materiaalrisico en/of verhoogde kans op vezelvrijgave
---------------------------------	--

Gebondenheid	Categorie 1: hechtgebonden in oorsprong
Asbestsoort (vezeltype)	Crocidoliet aanwezig
Asbestconcentratie	Laag (< 50%)
Afschermingsgraad van het gehele materiaal	Geheel of deels vrij aan de buitenlucht
Toestand van het materiaal	Matig beschadigd, matig verweerd

Beschrijving	Plint terras
Omgeving	Buiten
Primaire drager	Wand buitenschil
Asbestmateriaal	In-situ afwerkingslagen - Smeerlaag
Bindmiddel van asbestmateriaal	Bitumen (roofing, teer, asfalt)
Gebondenheid op basis van bindmiddel	Hecht
Hoeveelheid (oppervlakte - dikte - aantal)	• 0,70 m ² - 0,50 cm - 1 stuk
Totaal volume	0,004 m ³
Eenvoudig bereikbaar	Ja
Bevestigingswijze	• Verlijmd, ingegoten, versmeerd

- Zorg voor een veilig beheer. Vermijd het beschadigen van het asbestmateriaal. Controleer de toestand jaarlijks op wijzigingen.
- Voer bijkomende staalname(s) uit.

- Eenvoudige handelingen: mag via doe-het-zelf of door werknemer(s) met opleidingsattest eenvoudige handelingen
Te verwijderen door aannemer met kennis van zaken.

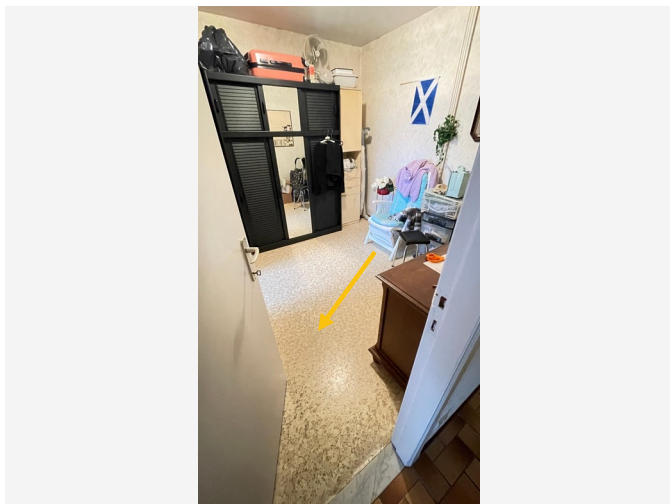
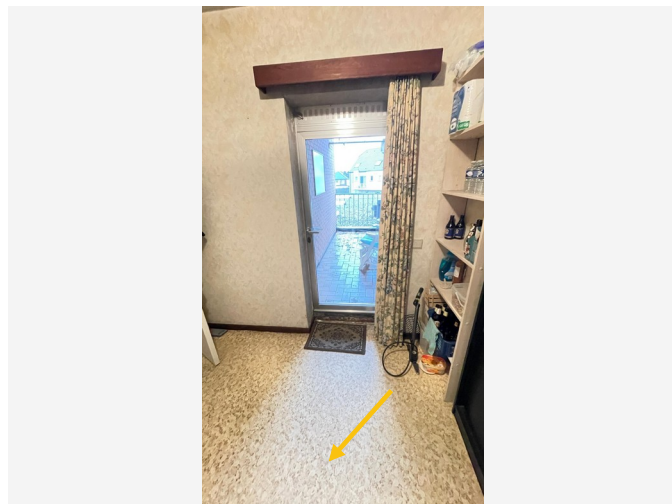
Eindbeoordeling materiaalrisico	Verhoogd materiaalrisico en/of verhoogde kans op vezelvrijgave
---------------------------------	--

Gebondenheid	Categorie 1: hechtgebonden in oorsprong
Asbestsoort (vezeltype)	Alleen chrysotiel
Asbestconcentratie	Laag (< 50%)
Afschermingsgraad van het gehele materiaal	Geheel of deels (ook) vrij aan de binnenlucht
Toestand van het materiaal	Matig beschadigd, matig verweerd

Beschrijving	Linoleum slaapkamers
Omgeving	Binnen
Primaire drager	Vloer
Asbestmateriaal	Prefab - afwerking - Vloerzeil
Bindmiddel van asbestmateriaal	Kunststof of -hars
Gebondenheid op basis van bindmiddel	Hecht
Hoeveelheid (oppervlakte - aantal)	• 21,78 m ² - 1 stuk
Totale oppervlakte	21,78 m ²
Eenvoudig bereikbaar	Ja
Bevestigingswijze	• Verlijmd, ingegoten, versmeerd

- Zorg voor een veilig beheer. Vermijd het beschadigen van het asbestmateriaal. Controleer de toestand jaarlijks op wijzigingen.
- Voer bijkomende staalname(s) uit.

- Hermetische zone (erkend asbestverwijderaar)
Hermetische zone wegens mogelijk vrijkomen van asbestdeeltjes.

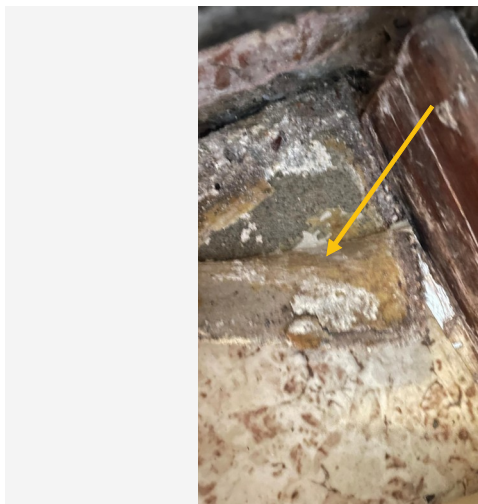
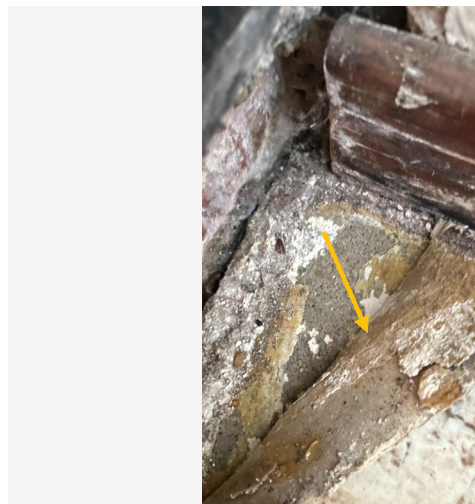
Eindbeoordeling materiaalrisico	Verhoogd materiaalrisico en/of verhoogde kans op vezelvrijgave
---------------------------------	--

Gebondenheid	Categorie 1: hechtgebonden in oorsprong
Asbestsoort (vezeltype)	Alleen chrysotiel
Asbestconcentratie	Laag (< 50%)
Afschermingsgraad van het gehele materiaal	Geheel of deels (ook) vrij aan de binnenlucht
Toestand van het materiaal	Matig beschadigd, matig verweerd

Beschrijving	Lijm linoleum slaapkamers
Omgeving	Binnen
Primaire drager	Vloer
Asbestmateriaal	In-situ afwerkingslagen - Lijmlaag
Bindmiddel van asbestmateriaal	Lijm
Gebondenheid op basis van bindmiddel	Hecht
Hoeveelheid (oppervlakte - dikte - aantal)	• 21,78 m ² - 1,00 mm - 1 stuk
Totaal volume	0,022 m ³
Eenvoudig bereikbaar	Ja
Bevestigingswijze	• Verlijmd, ingegoten, versmeerd

- Zorg voor een veilig beheer. Vermijd het beschadigen van het asbestmateriaal. Controleer de toestand jaarlijks op wijzigingen.
- Voer bijkomende staalname(s) uit.

- Hermetische zone (erkend asbestverwijderaar)
Hermetische zone wegens mogelijk vrijkomen van asbestdeeltjes.

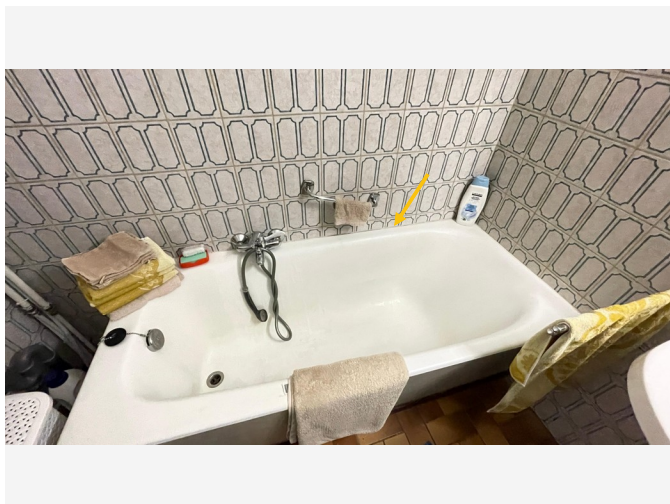
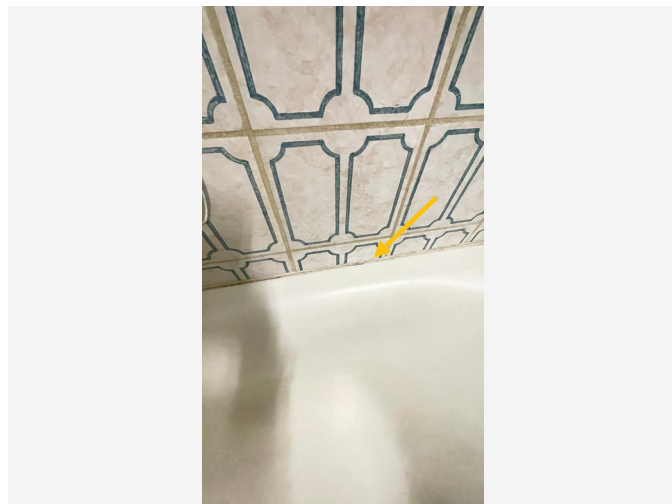
Eindbeoordeling materiaalrisico	Verhoogd materiaalrisico en/of verhoogde kans op vezelvrijgave
---------------------------------	--

Gebondenheid	Categorie 1: hechtgebonden in oorsprong
Asbestsoort (vezeltype)	Amfibool aanwezig, uitgezonderd crocidoliet
Asbestconcentratie	Laag (< 50%)
Afschermingsgraad van het gehele materiaal	Geheel of deels (ook) vrij aan de binnenlucht
Toestand van het materiaal	Matig beschadigd, matig verweerd

Beschrijving	Kit rond bad
Omgeving	Binnen
Primaire drager	Binnenwand
Asbestmateriaal	In-situ afwerkingslagen - Pasta, stopverf, voegsel, stopsel, vulsel, mastiek, kitten, ...
Bindmiddel van asbestmateriaal	Kitten, mastiek, pasta
Gebondenheid op basis van bindmiddel	Hecht
Hoeveelheid (gewicht - aantal)	<ul style="list-style-type: none">• 0,50 kg - 1 stuk
Totaal gewicht	0,50 kg
Eenvoudig bereikbaar	Ja
Bevestigingswijze	<ul style="list-style-type: none">• Verlijmd, ingegoten, versmeerd
Identificatiemethode	Vaststelling zonder monsternamen

- Zorg voor een veilig beheer. Vermijd het beschadigen van het asbestmateriaal. Controleer de toestand jaarlijks op wijzigingen.
- Voer bijkomende staalname(s) uit.

- Eenvoudige handelingen: mag via doe-het-zelf of door werknemer(s) met opleidingsattest eenvoudige handelingen
De kit moet worden afgeschraapt. Hierdoor kunnen asbestdeeltjes vrijkomen.

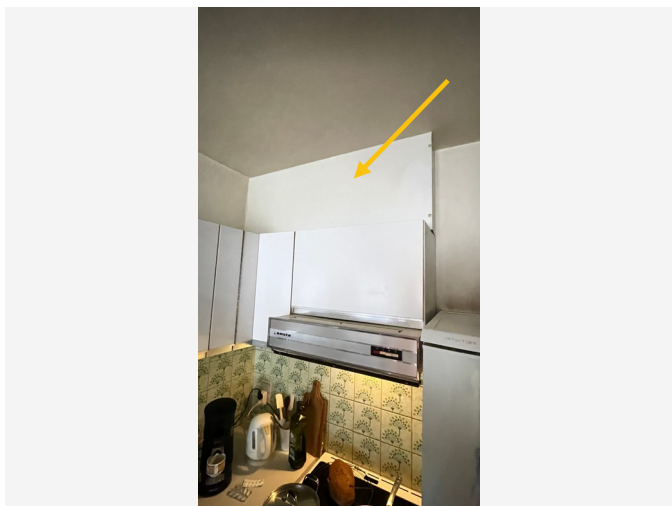
Vrije foto

Niet waarneembaar wat achter de valse wand zit.

Bij het eventueel openbreken van de wand, gelieve hier aandacht aan te besteden.
