# Asbestinventarisatetest

Hospitaalstraat 34, 3740 Bilzen

Attestnummer : 20241209-000019.000

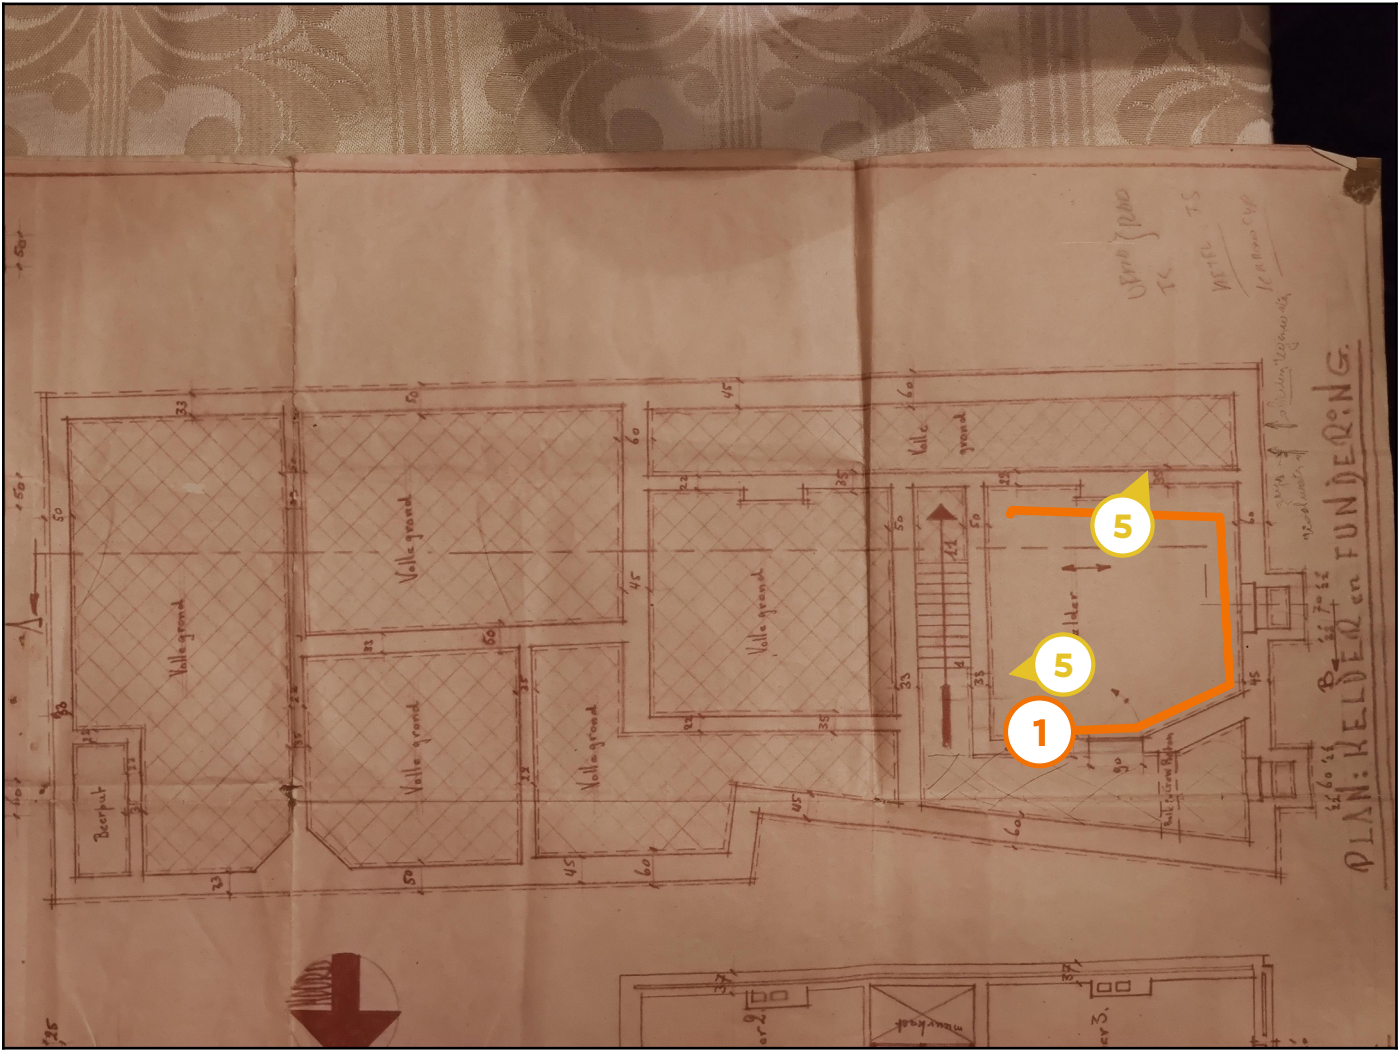
# Plan 1.1: kelder

| Beschrijving | Type | Actie |
|---|---|---|
| 1. Leidingisolatie (gips) | Asbestmateriaal | Verwijderen |
| 5. Bakeliet schakelaars/stopcontacten | Asbestmateriaal | Zorgvuldig beheeren |

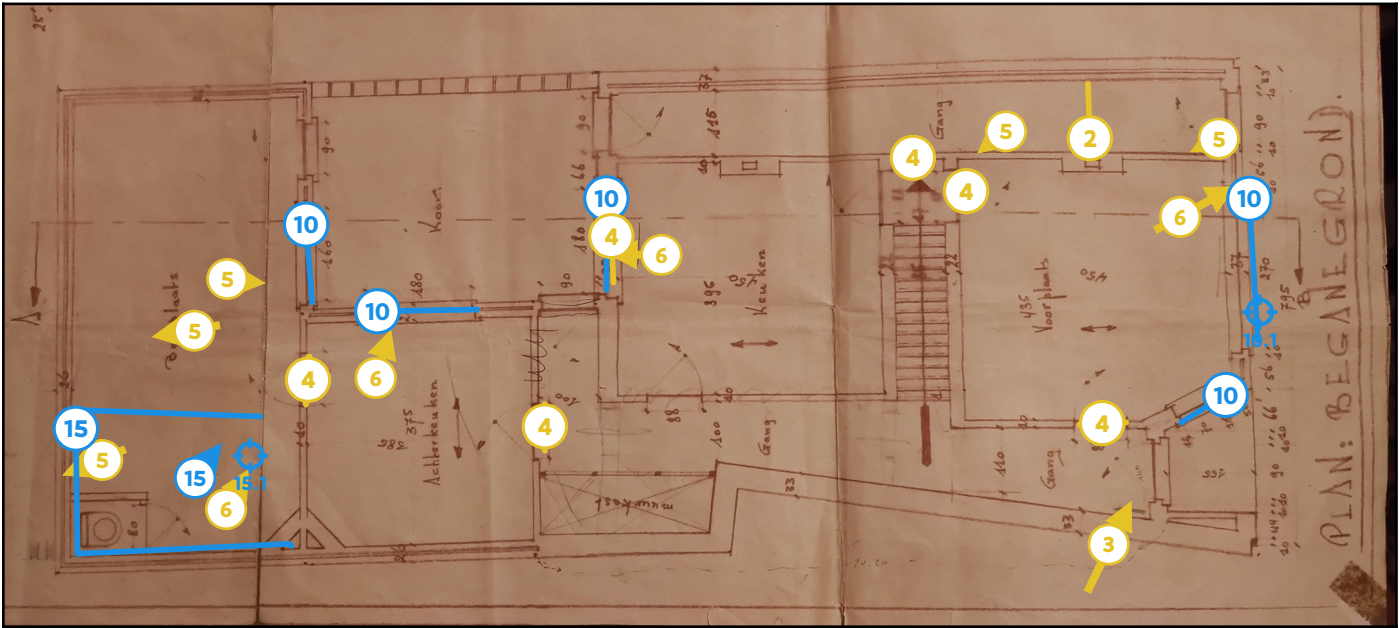
# Plan 1.2: gelijkvloers

| Beschrijving | Type | Actie |
|---|---|---|
| 2. Cementbuis | Asbestmateriaal | Zorgvuldig beheren |
| 3. Elektrische meter | Asbestmateriaal | Zorgvuldig beheren |
| 4. Dorpels type massal | Asbestmateriaal | Zorgvuldig beheren |
| 5. Bakeliet schakelaars/stopcontacten | Asbestmateriaal | Zorgvuldig beheren |
| 6. Radiatorknoppen | Asbestmateriaal | Zorgvuldig beheren |

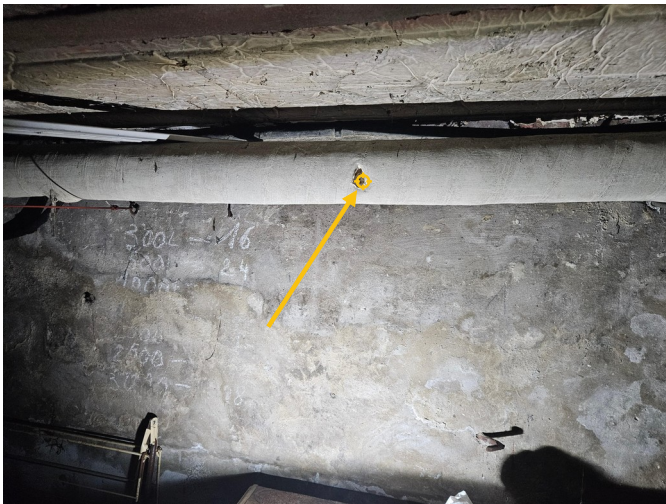
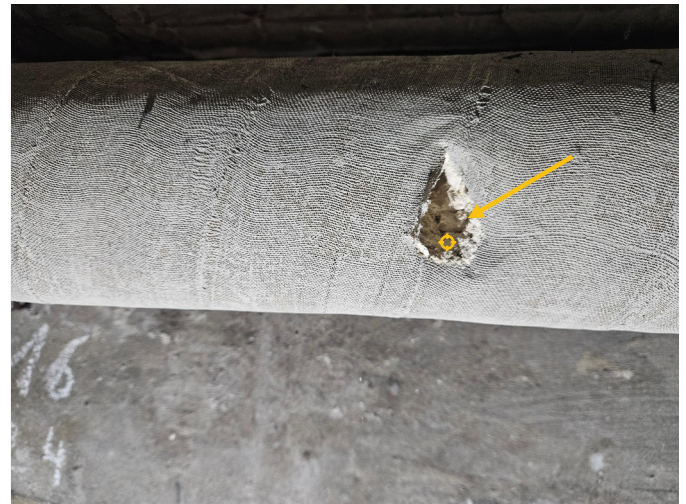
Het asbestmateriaal valt onder de mijlpaal van 2034.

Verwijderen

| Eindbeoordeling materiaalsrisico | Verhoogd materiaalsrisico en/of verhoogde kans op vezelvrijgave |

| Gebondenheid | Categorie 2: niet-hechtgebonden met matrix |
| Asbestsoort (vezeltype) | Amfibool aanwezig, uitgezonderd crocidoliet |
| Asbestconcentratie | Hoog ( $\geq 50\%$ ) |
| Afschermingsgraad van het gehele materiaal | Geheel of deels (ook) vrij aan de binnenlucht |
| Toestand van het materiaal | Licht beschadigd, licht verweerd. Intact calciumsilicaatmateriaal of categorie III 'gebondenheid' |

| # | Type | Referentie | Resultaat |
|---|---|---|---|
| 1.1 | Mengmonster | mm3 en mm4 | Amosiet, Chrysotiel |

| Beschrijving | Leidingisolatie (gips) |

- Zorg voor een veilig beheer en verwijder dit asbestmateriaal wanneer het bij werken eenvoudig bereikbaar wordt. Controleer de toestand jaarlijks op wijzigingen.

- Hermetische zone (erkend asbestverwijderaar)  
Deze toepassing kan enkel door een erkende asbestverwijderaar via de methodiek van hermetische zone verwijderd worden omdat verwijdering via de methodiek van eenvoudige handelingen en/of couveusezakmethode niet mogelijk is; en er automatisch een verhoogd risico op vrijgave van asbestvezels (max. concentratie 0,01 vezels/cm - CODEX Art. VI.3-54) ontstaat. (Bron: CODEX - Art. VI.3-61.- par 1.)

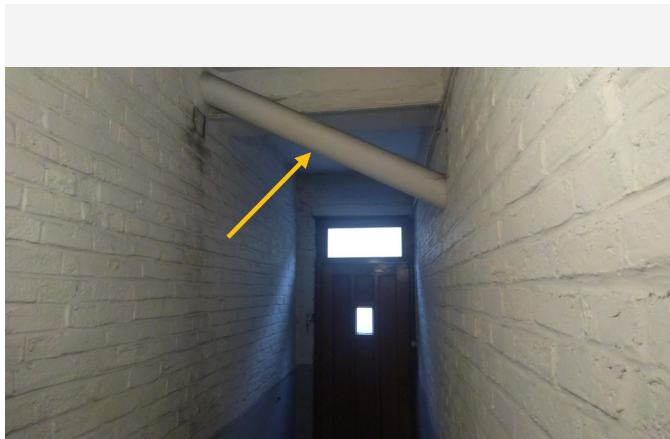
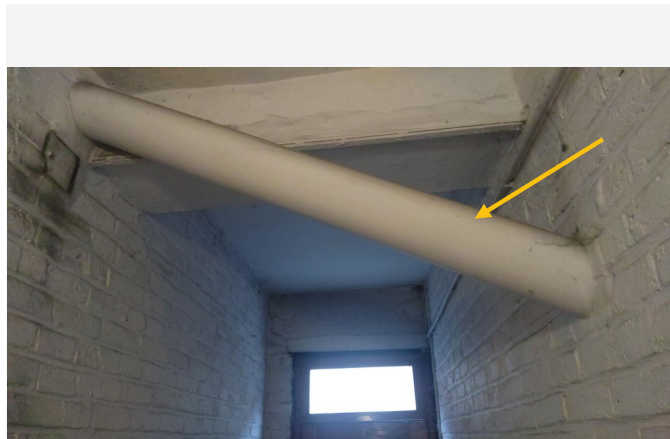
Het asbestmateriaal valt onder de mijlpaal van 2040.

Zorgvuldig beheren

| Eindbeoordeling materiaalrisico | Laag materiaalrisico en/of verlaagde kans op vezelvrijgave |

| Gebondenheid | Categorie 1: hechtgebonden in oorsprong |
| Asbestsoort (vezeltype) | Crocidoliet aanwezig |
| Toestand van het materiaal | Onbeschadigd, niet verweerd |

| Beschrijving | Cementbuis |

- Zorg voor een veilig beheer en verwijder dit asbestmateriaal wanneer het bij werken eenvoudig bereikbaar wordt. Controleer de toestand jaarlijks op wijzigingen.

- Eenvoudige handelingen: mag via doe-het-zelf of door werknemer(s) met opleidingsattest eenvoudige handelingen  
Deze toepassing kan door een aannemer die over een opleidingsattest eenvoudige handelingen beschikt of door een particulier (doe-het-zelf), verwijderd worden indien er geen verhoogd risico op vrijgave van asbestvezels (max. concentratie 0,01 vezels/cm<sup>3</sup> - CODEX Art. VI.3-54) ontstaat en de toepassing voorafgaand wordt gefixeerd/bevochtigd; de individuele elementen zonder machinale werktuigen en zonder breken of gooien een voor een losgemaakt worden; en ten slotte in gesloten verpakking weggevoerd worden naar een erkend afvalpunt (recyclagepark).

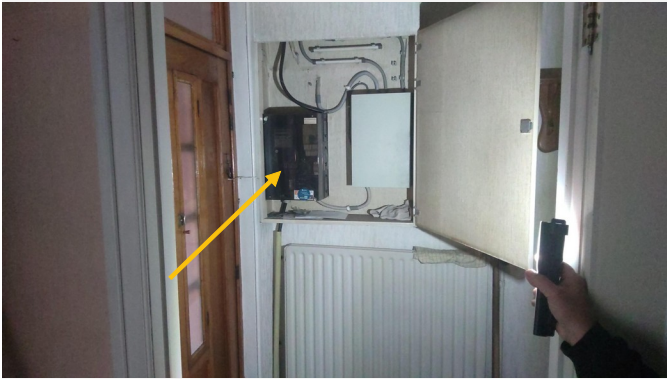
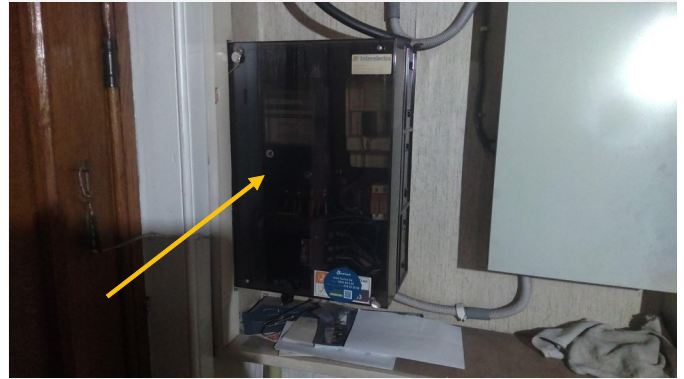
Het asbestmateriaal valt onder de mijlpaal van 2040.

Zorgvuldig beheren

| Eindbeoordeling materiaalrisico | Zeer laag materiaalrisico en/of zeer lage kans op vezelvrijgave |

| Beschrijving | Elektrische meter |

- Zorg voor een veilig beheer. Vermijd het beschadigen van het asbestmateriaal. Controleer de toestand jaarlijks op wijzigingen.

- Eenvoudige handelingen: mag via doe-het-zelf of door werknemer(s) met opleidingsattest eenvoudige handelingen  
Te verwijderen door de netbeheerder.

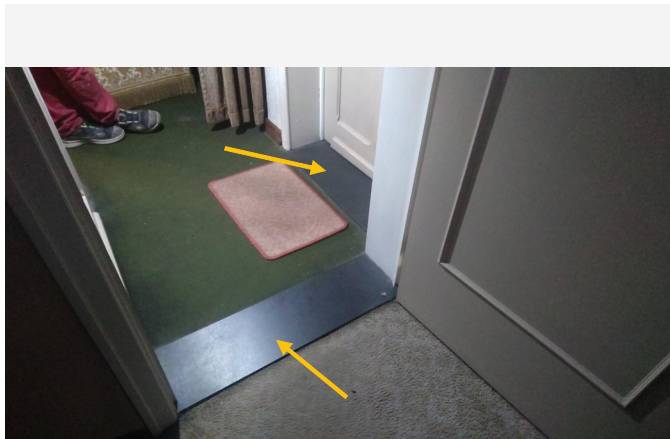
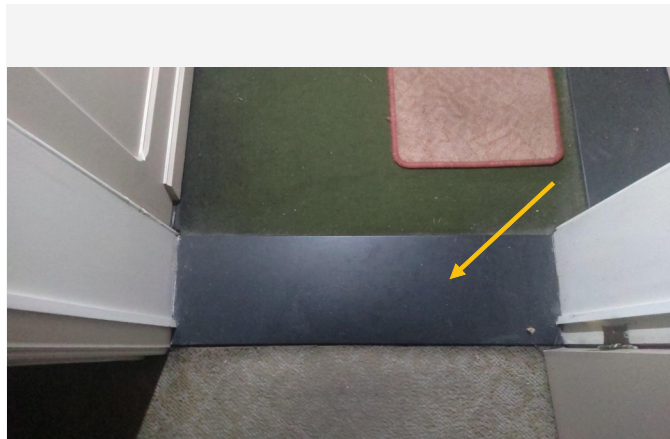
Het asbestmateriaal valt onder de mijlpaal van 2040.

Zorgvuldig beheren

- Zorg voor een veilig beheer en verwijder dit asbestmateriaal wanneer het bij werken eenvoudig bereikbaar wordt. Controleer de toestand jaarlijks op wijzigingen.

- Eenvoudige handelingen: mag via doe-het-zelf of door werknemer(s) met opleidingsattest eenvoudige handelingen  
Deze toepassing kan door een aannemer die over een opleidingsattest eenvoudige handelingen beschikt of door een particulier (doe-het-zelf), verwijderd worden indien er geen verhoogd risico op vrijgave van asbestvezels (max. concentratie 0,01 vezels/cm<sup>3</sup> - CODEX Art. VI.3-54) ontstaat en de toepassing voorafgaand wordt gefixeerd/bevochtigd; de individuele elementen zonder machinale werktuigen en zonder breken of gooien een voor een losgemaakt worden; en ten slotte in gesloten verpakking weggevoerd worden naar een erkend afvalpunt (recyclagepark).
