# Asbestinventarisatetest

Kruisherenstraat 38, 3770 Riemst

Attestnummer : 20250606-000352.000

Uitgegeven op : 06.06.2025

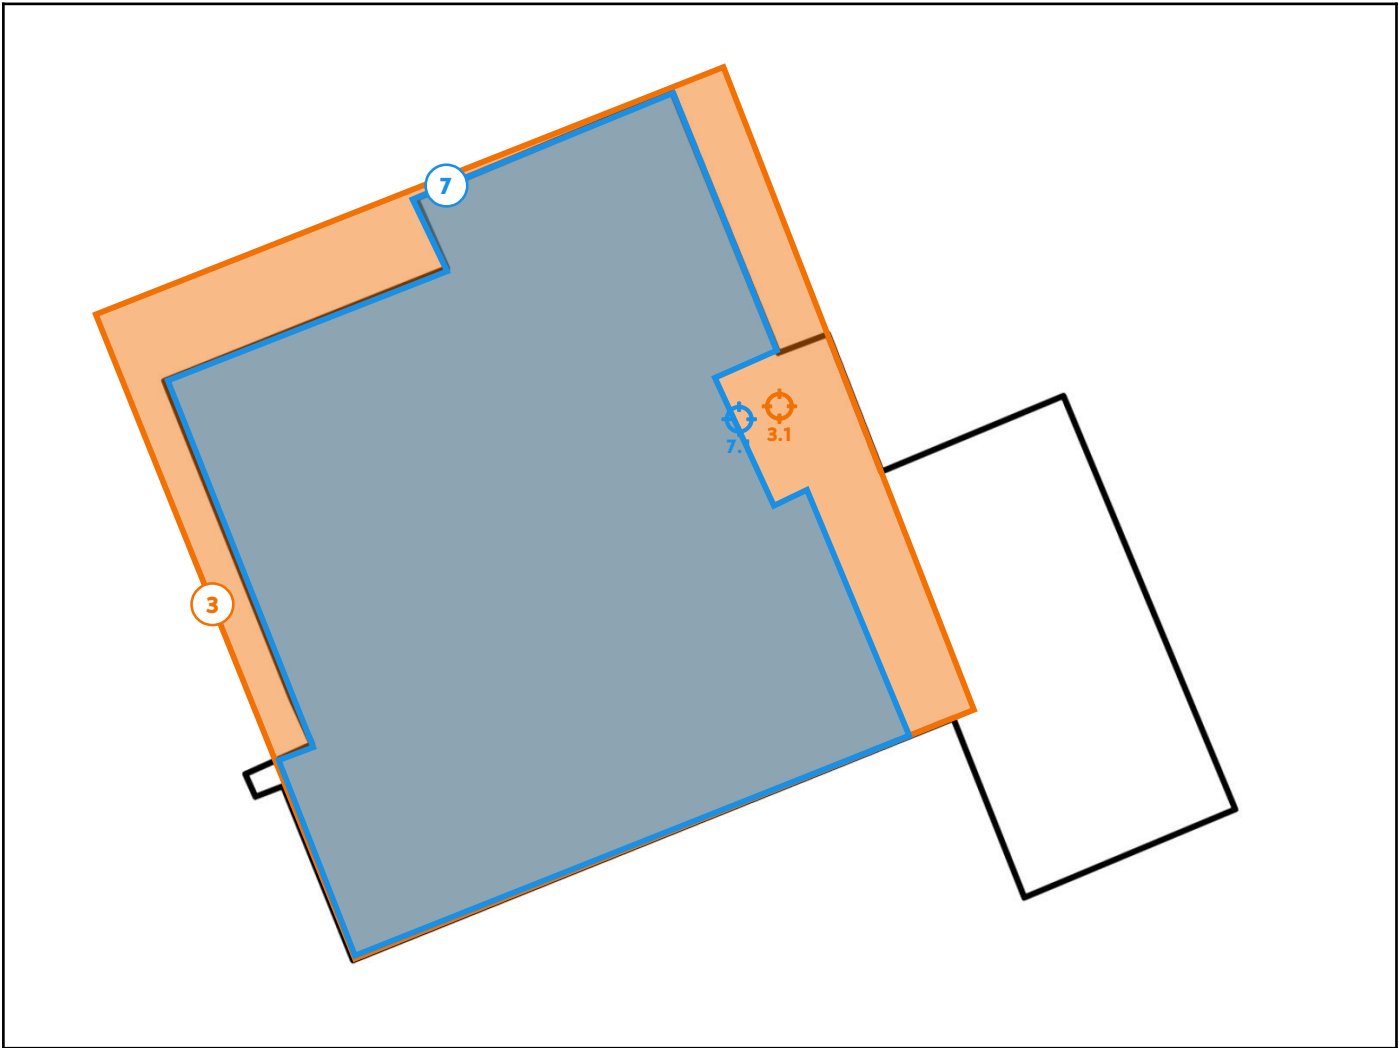
# Plan 1.2: Hoofdgebouw plan

| Beschrijving | Type | Actie |
|---|---|---|
| 3. Onderdak woning | Asbestmateriaal | <div>Verwijderen</div> |

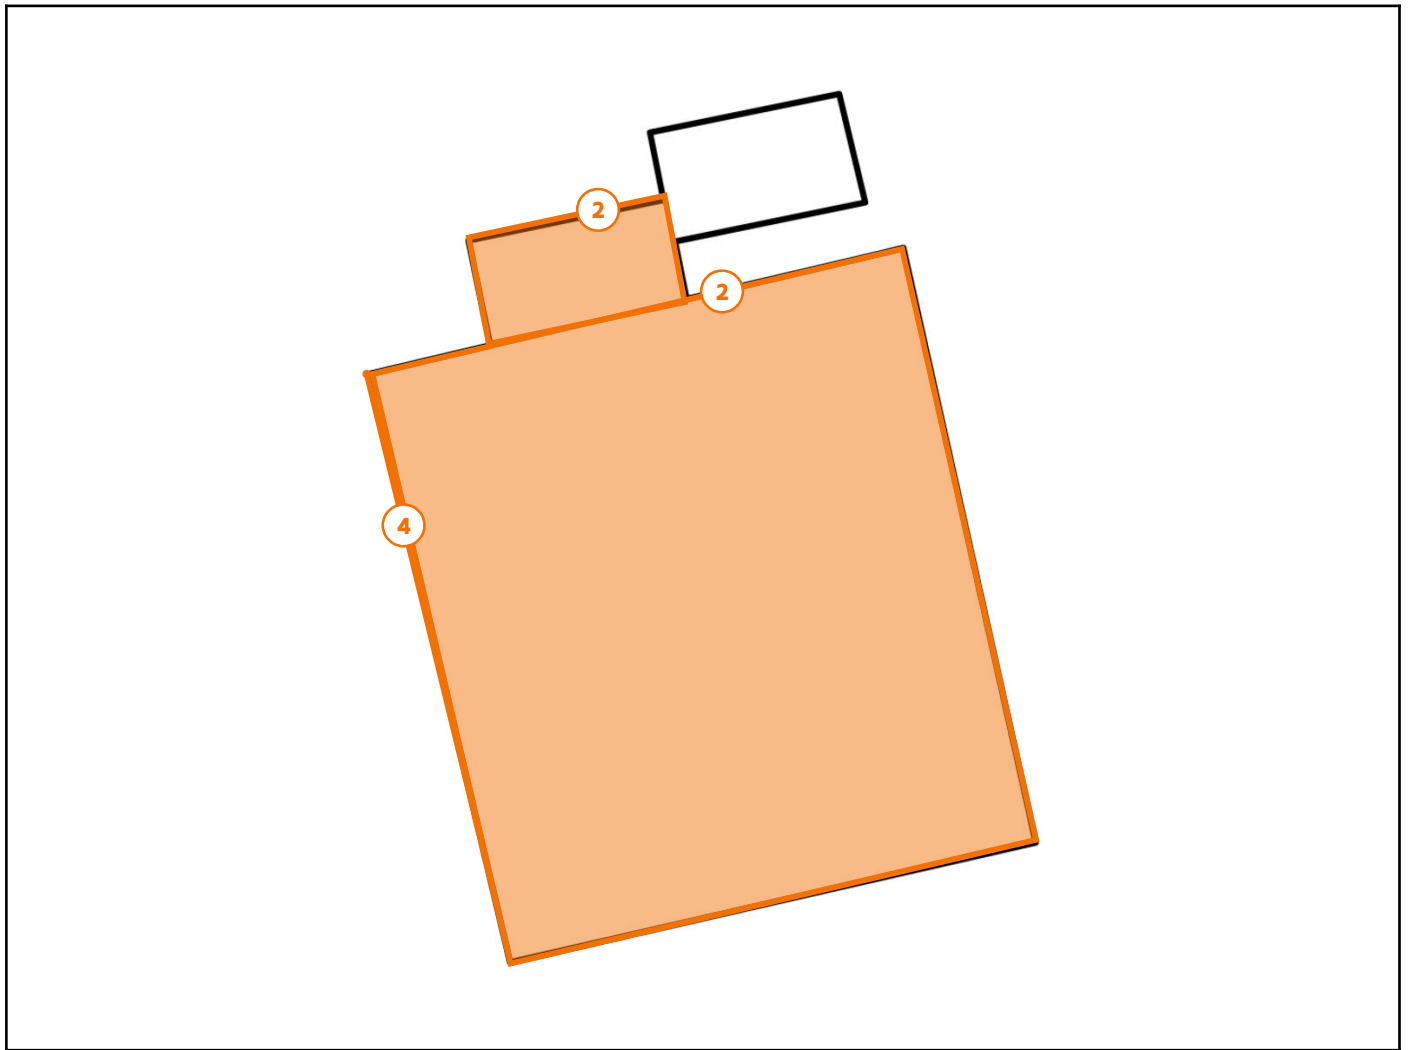
## Plan 2.1: Hoofdgebouw plan

| Beschrijving | Type | Actie |
|---|---|---|
| 2. Dak loods in golfplaten | Asbestmateriaal | <a href="#">Verwijderen</a> |
| 4. Wand loods in golfplaten | Asbestmateriaal | <a href="#">Verwijderen</a> |

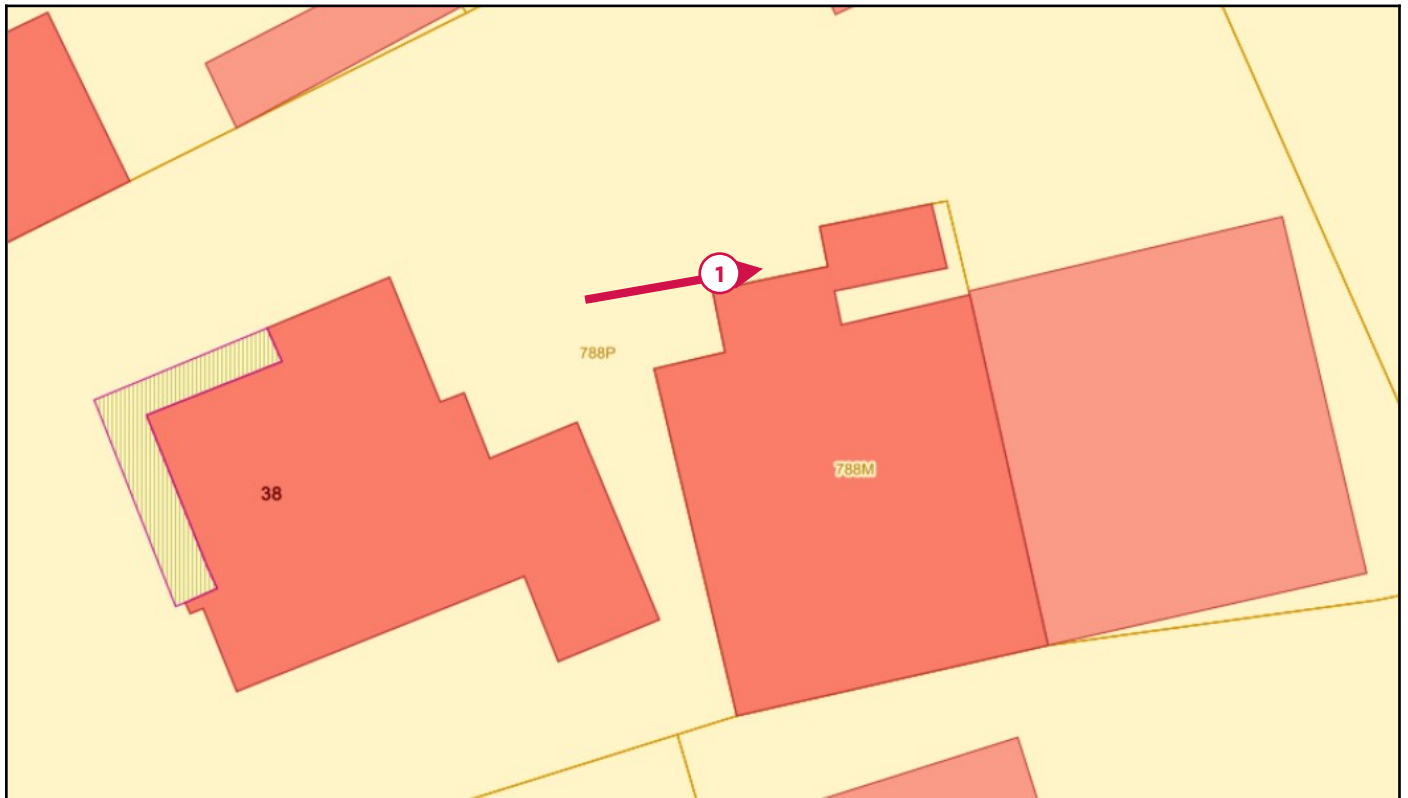
## Plan 5.1: Vaststellingen buiten de constructies

| Beschrijving | Type | Actie |
|---|---|---|
| 1. Stukken golfplaten | Asbestmateriaal | Dringend verwijderen |

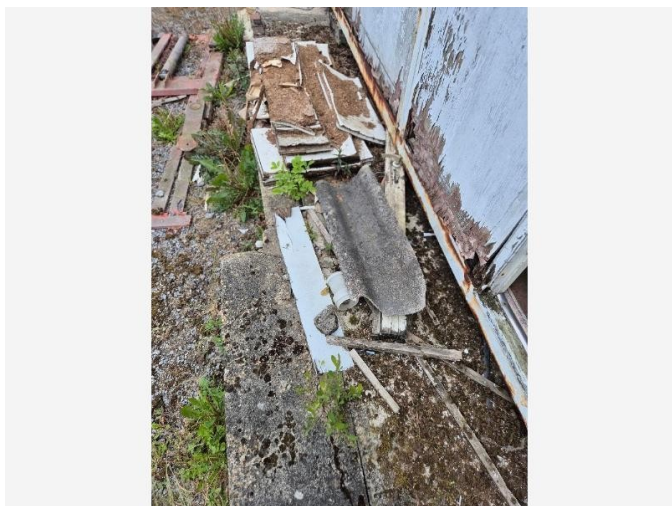
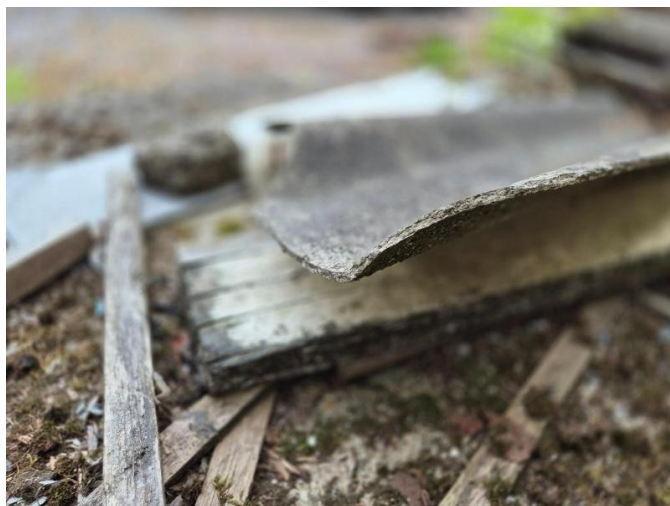
Het asbestmateriaal valt onder de mijlpaal van 2040.

| Beschrijving | Stukken golfplaten |
| Aanwezige resten | Stukken golfplaat |
| Asbestmaterialen | <ul style="list-style-type: none"><li>Dak- en gevelbekleding - Golfplaat</li></ul> |
| Hoeveelheid (gewicht - aantal) | <ul style="list-style-type: none"><li>10,00 kg - 1 stuk</li></ul> |

**Dringend verwijderen**

- Verwijder het asbestafval.

- Eenvoudige handelingen: mag via doe-het-zelf of door werknemer(s) met opleidingsattest eenvoudige handelingen  
De platen kunnen eenvoudig opgeraapt worden en in 1 geheel verwijderd worden. Opletten dat er niet geslepen wordt in de asbestcement. Gelieve bij het verwijderen ook de nodige PBM te voorzien zoals mondkapje FP3, handschoenen, overall categorie 3 Type 5/6, ... en eventueel alles met water nat te spuiten voor verwijdering zodat er minder stofdeeltjes kunnen vrijkomen. Alles dubbel verpakken en afvoeren naar recyclagepark of naar een geregistreerde asbestinzamelaar. Gelieve hiervoor rekening te houden met de huidige regelgeving i.v.m. asbestverwijderingsmethodes. Zie ook <https://ovam.vlaanderen.be/voorzorgsmaatregelenbijasbestverwijdering>. Meer info ook in het gedeelte toelichting achteraan dit attest.

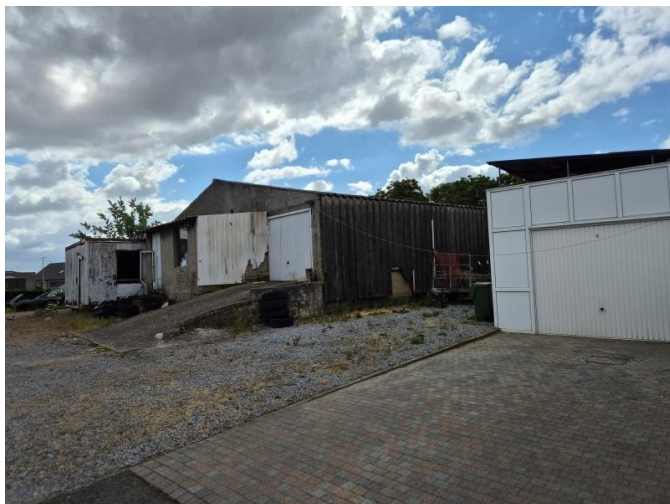
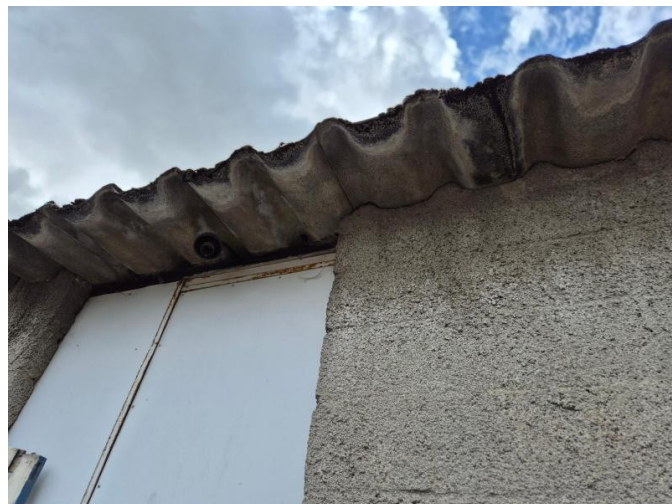
Het asbestmateriaal valt onder de mijlpaal van 2034.

| Eindbeoordeling materiaalisico | Verhoogd materiaalisico en/of verhoogde kans op vezelvrijgave |

| Asbestsoort (vezeltype) | Crocidoliet aanwezig |
| Toestand van het materiaal | Matig beschadigd, matig verweerd |

| Beschrijving | Dak loods in golfplaten |
| Hoeveelheid (oppervlakte - aantal) | • 230,00 m <sup>2</sup> - 1 stuk |

Verwijderen

- Verwijder dit asbestmateriaal zo snel mogelijk. Volg de toestand goed op.

- Eenvoudige handelingen: mag via doe-het-zelf of door werknemer(s) met opleidingsattest eenvoudige handelingen  
De platen kunnen eenvoudig losgemaakt worden en in 1 geheel verwijderd worden. Opletten dat er niet geslepen wordt in de asbestcement. Gelieve bij het verwijderen ook de nodige PBM te voorzien zoals mondkapje FP3, handschoenen, overall categorie 3 Type 5/6, ... en eventueel alles met water nat te spuiten voor verwijdering zodat er minder stofdeeltjes kunnen vrijkomen. Alles dubbel verpakken en afvoeren naar recyclagepark of naar een geregistreerde asbestinzamelaar. Gelieve hiervoor rekening te houden met de huidige regelgeving i.v.m. asbestverwijderingsmethodes. Zie ook <https://ovam.vlaanderen.be/voorzorgsmaatregelenbijasbestverwijdering>. Meer info ook in het gedeelte toelichting achteraan dit attest.

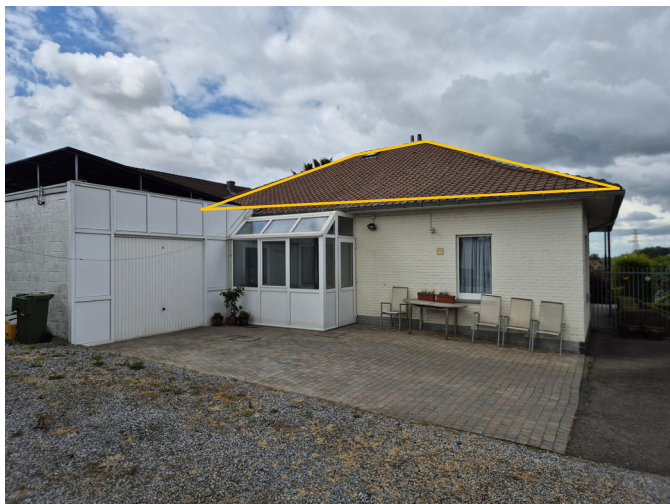
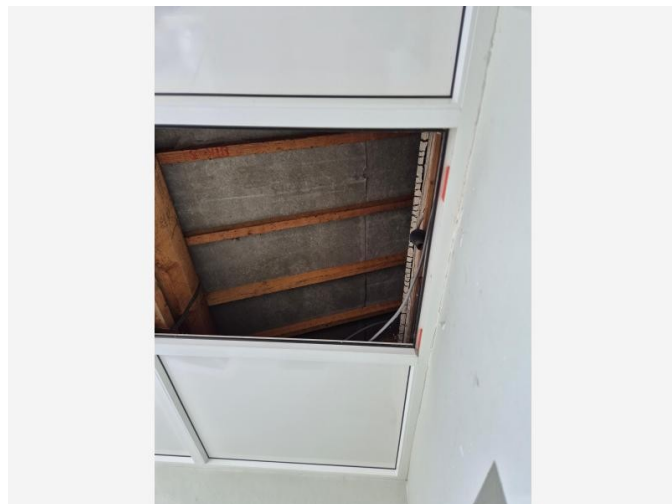
Het asbestmateriaal valt onder de mijlpaal van 2034.

| Eindbeoordeling materiaalisico | Zeer laag materiaalisico en/of zeer lage kans op vezelvrijgave |

| Asbestsoort (vezeltype) | Alleen chrysotiel |
| Toestand van het materiaal | Onbeschadigd, niet verweerd |

| # | Type | Referentie | Resultaat |
|---|---|---|---|
| 3.1 | Puntmonster | 2530 Onderdak | Chrysotiel |

| Beschrijving | Onderdak woning |
| Hoeveelheid (oppervlakte - dikte - aantal) | • 176,00 m <sup>2</sup> - 0,50 cm - 1 stuk |

Verwijderen

- Verwijder dit asbestmateriaal zo snel mogelijk. Volg de toestand goed op.

- Eenvoudige handelingen: mag via doe-het-zelf of door werknemer(s) met opleidingsattest eenvoudige handelingen  
De platen kunnen eenvoudig losgemaakt worden en in 1 geheel verwijderd worden. Opletten dat er niet geslepen wordt in de asbestcement. Gelieve bij het verwijderen ook de nodige PBM te voorzien zoals mondkapje FP3, handschoenen, overall categorie 3 Type 5/6, ... en eventueel alles met water nat te spuiten voor verwijdering zodat er minder stofdeeltjes kunnen vrijkomen. Alles dubbel verpakken en afvoeren naar recyclagepark of naar een geregistreerde asbestinzamelaar. Gelieve hiervoor rekening te houden met de huidige regelgeving i.v.m. asbestverwijderingsmethodes. Zie ook <https://ovam.vlaanderen.be/voorzorgsmaatregelenbijasbestverwijdering>. Meer info ook in het gedeelte toelichting achteraan dit attest.

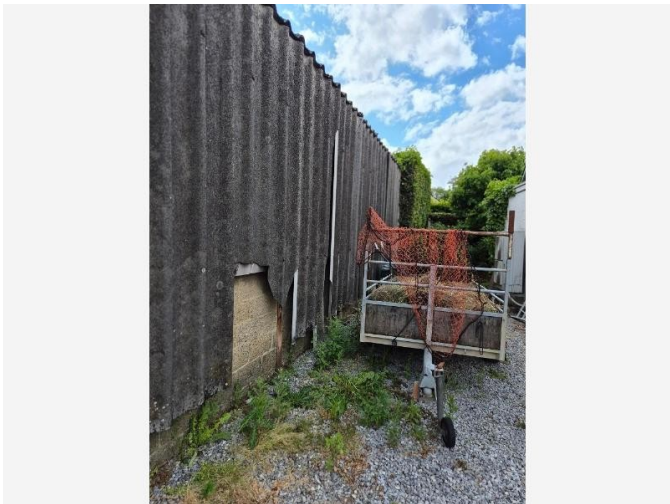
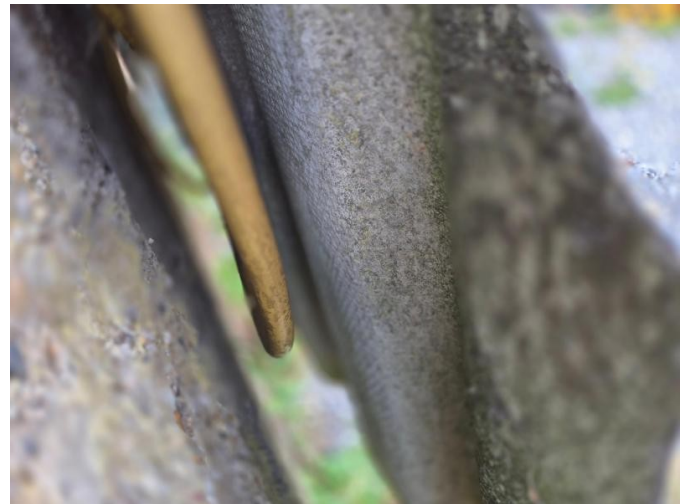
Het asbestmateriaal valt onder de mijlpaal van 2034.

| Eindbeoordeling materiaalisico | Verhoogd materiaalisico en/of verhoogde kans op vezelvrijgave |

| Asbestsoort (vezeltype) | Crocidoliet aanwezig |
| Toestand van het materiaal | Matig beschadigd, matig verweerd |

| Beschrijving | Wand loods in golfplaten |
| Hoeveelheid (oppervlakte - aantal) | • 64,00 m <sup>2</sup> - 1 stuk |

Verwijderen

- Verwijder dit asbestmateriaal zo snel mogelijk. Volg de toestand goed op.

- Eenvoudige handelingen: mag via doe-het-zelf of door werknemer(s) met opleidingsattest eenvoudige handelingen  
De platen kunnen eenvoudig losgemaakt worden en in 1 geheel verwijderd worden. Opletten dat er niet geslepen wordt in de asbestcement. Gelieve bij het verwijderen ook de nodige PBM te voorzien zoals mondkapje FP3, handschoenen, overall categorie 3 Type 5/6, ... en eventueel alles met water nat te spuiten voor verwijdering zodat er minder stofdeeltjes kunnen vrijkomen. Alles dubbel verpakken en afvoeren naar recyclagepark of naar een geregistreerde asbestinzamelaar. Gelieve hiervoor rekening te houden met de huidige regelgeving i.v.m. asbestverwijderingsmethodes. Zie ook <https://ovam.vlaanderen.be/voorzorgsmaatregelenbijasbestverwijdering>. Meer info ook in het gedeelte toelichting achteraan dit attest.

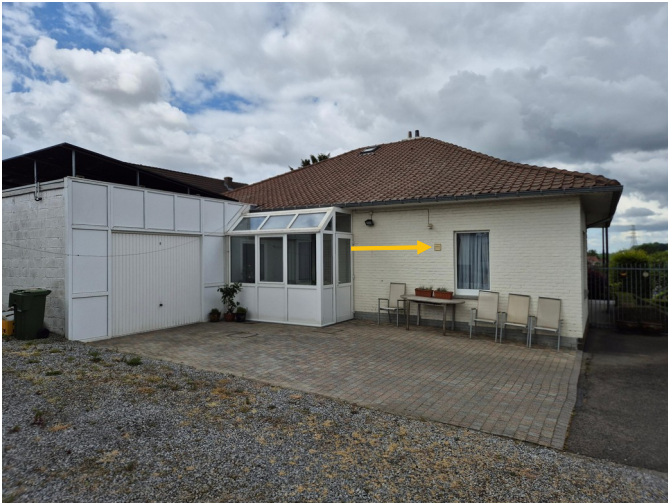
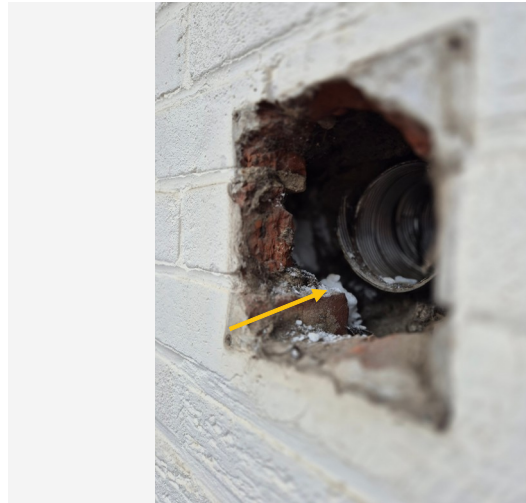
## Fiche 5: Spouwisolatie

Geen asbest

| # | Type | Referentie | Resultaat |
|---|---|---|---|
| 5.1 | Puntmonster | 2530 Spouwisolatie | Geen asbest |

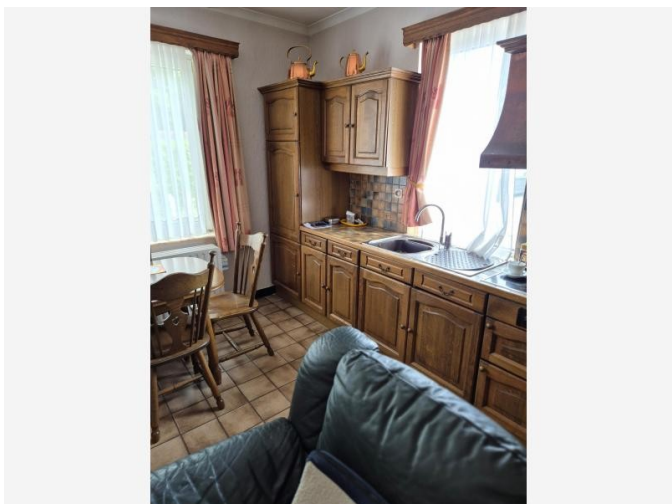
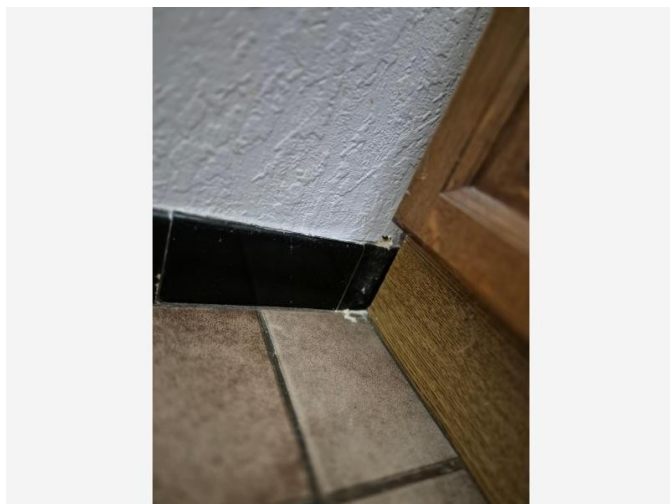
## Fiche 6: Pleister wand

Geen asbest

| # | Type | Referentie | Resultaat |
|---|---|---|---|
| 6.1 | Mengmonster | 2530 Pleister wand | Geen asbest |

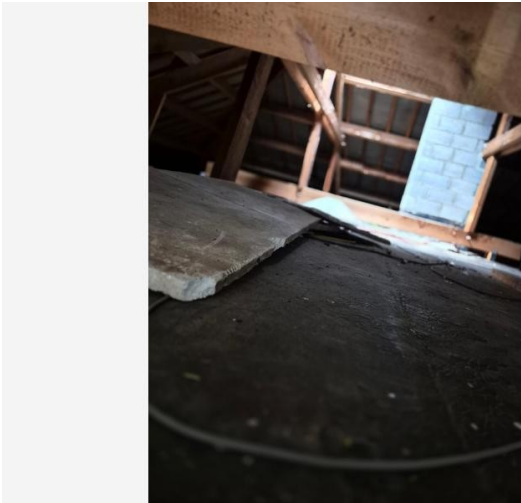
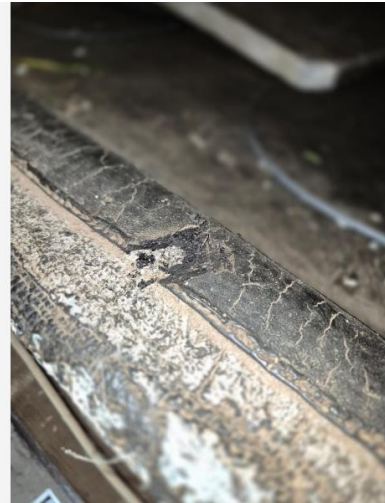
## Fiche 7: Roofing zoldervloer

Geen asbest

| # | Type | Referentie | Resultaat |
|---|---|---|---|
| 7.1 | Puntmonster | 2530 Roofing | Geen asbest |

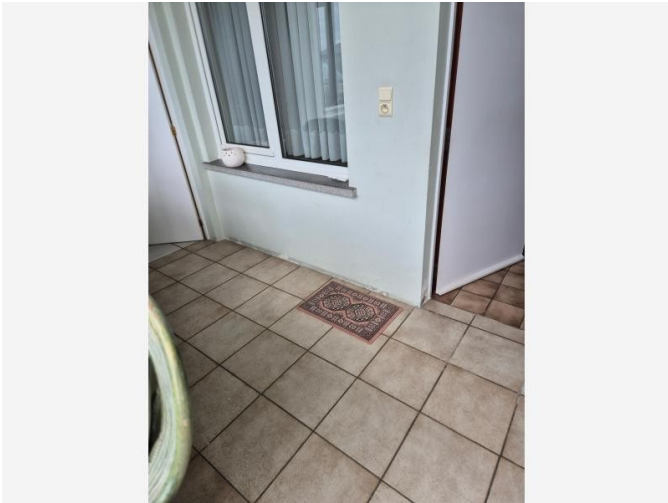
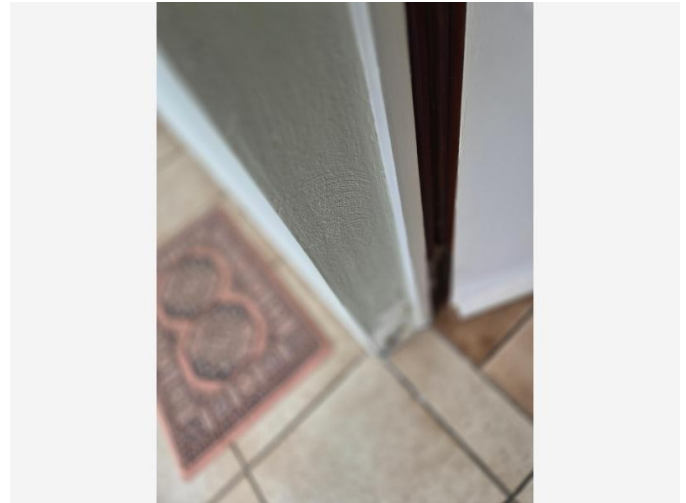
## Fiche 8: Crepi buitenwand

Geen asbest

| # | Type | Referentie | Resultaat |
|---|---|---|---|
| 8.1 | Puntmonster | 2530 Crepi | Geen asbest |
