# Asbestinventarisatattest

Boschelstraat 65, 3724 Hasselt

Attestnummer : 20250815-000140.000

Uitgegeven op : 15.08.2025

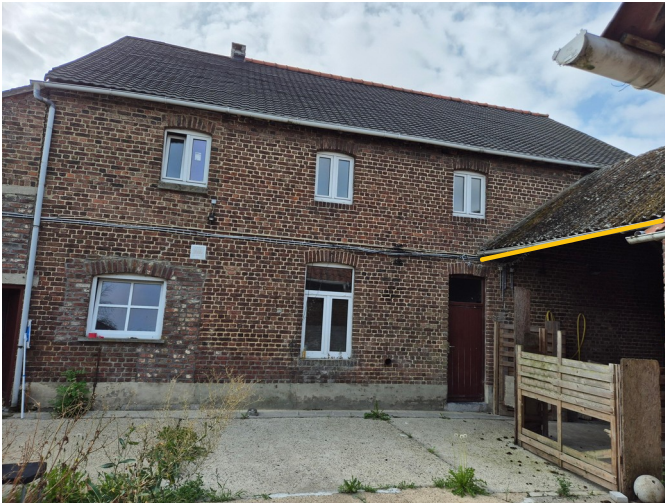
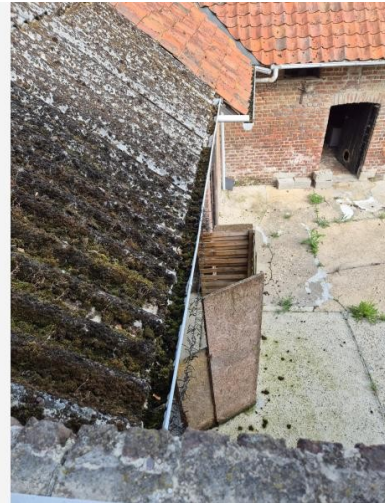
Het asbestmateriaal valt onder de mijlpaal van 2040.

**Dringend verwijderen**

| Beschrijving | Slib in goot boven inkompoort |
| Type afvalstof | Betreft resten (contaminatie) van verwerking of beschadiging |
| Bron van de resten | Dak in golfplaten |
| Gebondenheid resten | Niet hecht |

- Verwijder het asbestafval.

- Eenvoudige handelingen: mag via doe-het-zelf of door werknemer(s) met opleidingsattest eenvoudige handelingen  
Het slib kan eenvoudig verwijderd worden zonder stofvorming. Gelieve bij het verwijderen ook de nodige PBM te voorzien zoals mondkapje FP3, handschoenen, overall categorie 3 Type 5/6, ... en eventueel alles met water nat te spuiten voor verwijdering zodat er minder stofdeeltjes kunnen vrijkomen. Alles dubbel verpakken en afvoeren naar recyclagepark of naar een geregistreerde asbestinzamelaar. Gelieve hiervoor rekening te houden met de huidige regelgeving i.v.m. asbestverwijderingsmethodes. Zie ook <https://ovam.vlaanderen.be/voorzorgsmaatregelenbijasbestverwijdering>. Meer info ook in het gedeelte toelichting achteraan dit attest.

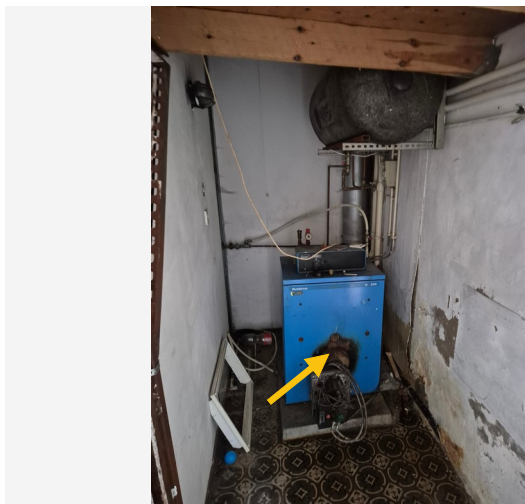
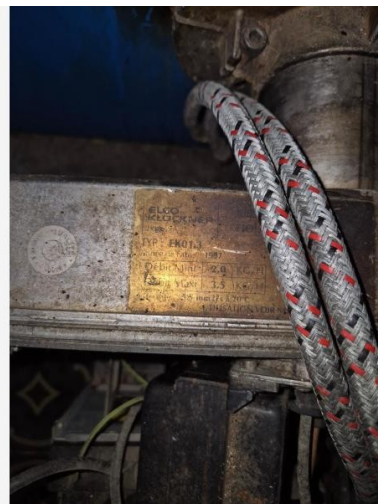
Het asbestmateriaal valt onder de mijlpaal van 2034.

Verwijderen

| Eindbeoordeling materiaalrisico | Zeer laag materiaalrisico en/of zeer lage kans op vezelvrijgave |

| Gebondenheid | Categorie 2: niet-hechtgebonden met matrix |
| Asbestsoort (vezeltype) | Alleen chrysotiel |
| Asbestconcentratie | Hoog ( $\geq 50\%$ ) |
| Toestand van het materiaal | Onbeschadigd, niet verweerd |

| Beschrijving | Pakking CV-ketel |

- Verwijder dit asbestmateriaal zo snel mogelijk. Volg de toestand goed op.

- Eenvoudige handelingen: mag via doe-het-zelf of door werknemer(s) met opleidingsattest eenvoudige handelingen  
Volgens de website <https://ovam.vlaanderen.be/wie-mag-wat-verwijderen> mag deze zelf verwijderd worden. Gelieve bij het verwijderen ook de nodige PBM te voorzien zoals mondkapje FP3, handschoenen, overall categorie 3 Type 5/6, ... en eventueel alles met water nat te spuiten voor verwijdering zodat er minder stofdeeltjes kunnen vrijkomen. Alles dubbel verpakken en afvoeren naar recyclagepark of naar een geregistreerde asbestinzamelaar. Gelieve hiervoor rekening te houden met de huidige regelgeving i.v.m. asbestverwijderingsmethodes. Zie ook <https://ovam.vlaanderen.be/voorzorgsmaatregelenbijasbestverwijdering>. Meer info ook in het gedeelte toelichting achteraan dit attest.

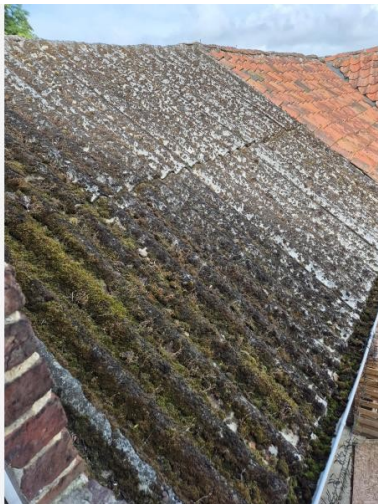
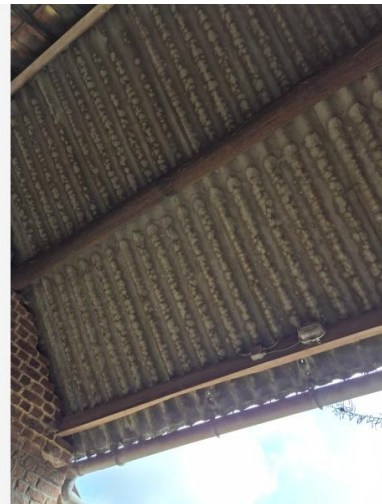
Het asbestmateriaal valt onder de mijlpaal van 2034.

Verwijderen

| Eindbeoordeling materiaalisico | Verhoogd materiaalisico en/of verhoogde kans op vezelvrijgave |

| Asbestsoort (vezeltype) | Crocidoliet aanwezig |
| Afschermingsgraad van het gehele materiaal | Geheel of deels vrij aan de buitenlucht |
| Toestand van het materiaal | Matig beschadigd, matig verweerd |

| Beschrijving | Dak boven inkompoort |

- Verwijder dit asbestmateriaal zo snel mogelijk. Volg de toestand goed op.

- Eenvoudige handelingen: mag via doe-het-zelf of door werknemer(s) met opleidingsattest eenvoudige handelingen  
De platen kunnen eenvoudig losgemaakt worden en in 1 geheel verwijderd worden. Opletten dat er niet geslepen wordt in de asbestcement. Gelieve bij het verwijderen ook de nodige PBM te voorzien zoals mondkapje FP3, handschoenen, overall categorie 3 Type 5/6, ... en eventueel alles met water nat te spuiten voor verwijdering zodat er minder stofdeeltjes kunnen vrijkomen. Alles dubbel verpakken en afvoeren naar recyclagepark of naar een geregistreerde asbestinzamelaar. Gelieve hiervoor rekening te houden met de huidige regelgeving i.v.m. asbestverwijderingsmethodes. Zie ook <https://ovam.vlaanderen.be/voorzorgsmaatregelenbijasbestverwijdering>. Meer info ook in het gedeelte toelichting achteraan dit attest.

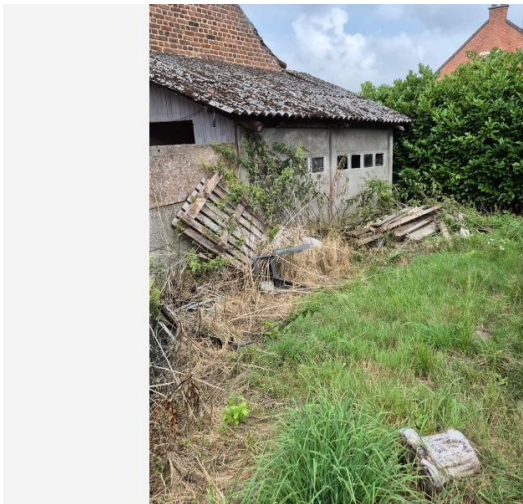
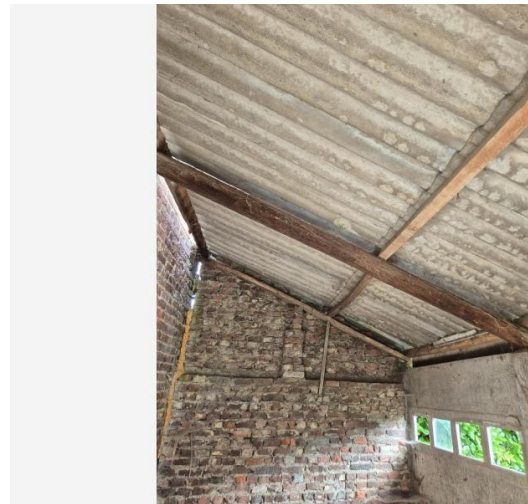
Het asbestmateriaal valt onder de mijlpaal van 2034.

Verwijderen

| Eindbeoordeling materiaalisico | Verhoogd materiaalisico en/of verhoogde kans op vezelvrijgave |

| Asbestsoort (vezeltype) | Crocidoliet aanwezig |
| Afschermingsgraad van het gehele materiaal | Geheel of deels vrij aan de buitenlucht |
| Toestand van het materiaal | Matig beschadigd, matig verweerd |

| Beschrijving | Golfplaten boven linkse stal |

- Verwijder dit asbestmateriaal zo snel mogelijk. Volg de toestand goed op.

- Eenvoudige handelingen: mag via doe-het-zelf of door werknemer(s) met opleidingsattest eenvoudige handelingen  
De platen kunnen eenvoudig losgemaakt worden en in 1 geheel verwijderd worden. Opletten dat er niet geslepen wordt in de asbestcement. Gelieve bij het verwijderen ook de nodige PBM te voorzien zoals mondkapje FP3, handschoenen, overall categorie 3 Type 5/6, ... en eventueel alles met water nat te spuiten voor verwijdering zodat er minder stofdeeltjes kunnen vrijkomen. Alles dubbel verpakken en afvoeren naar recyclagepark of naar een geregistreerde asbestinzamelaar. Gelieve hiervoor rekening te houden met de huidige regelgeving i.v.m. asbestverwijderingsmethodes. Zie ook <https://ovam.vlaanderen.be/voorzorgsmaatregelenbijasbestverwijdering>. Meer info ook in het gedeelte toelichting achteraan dit attest.

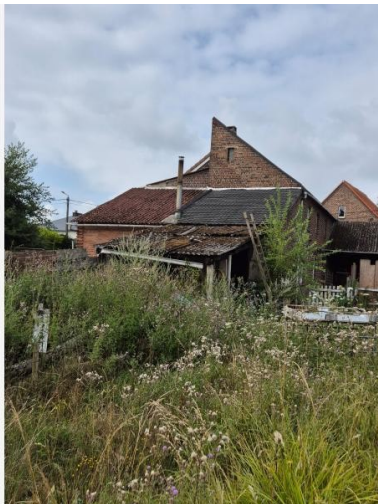
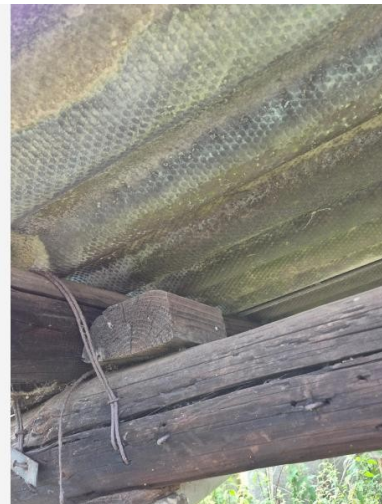
Het asbestmateriaal valt onder de mijlpaal van 2034.

Verwijderen

| Eindbeoordeling materiaalisico | Verhoogd materiaalisico en/of verhoogde kans op vezelvrijgave |

| Asbestsoort (vezeltype) | Crocidoliet aanwezig |
| Afschermingsgraad van het gehele materiaal | Geheel of deels vrij aan de buitenlucht |
| Toestand van het materiaal | Matig beschadigd, matig verweerd |

| Beschrijving | Dak achterste stal |

- Verwijder dit asbestmateriaal zo snel mogelijk. Volg de toestand goed op.

- Eenvoudige handelingen: mag via doe-het-zelf of door werknemer(s) met opleidingsattest eenvoudige handelingen  
De platen kunnen eenvoudig losgemaakt worden en in 1 geheel verwijderd worden. Opletten dat er niet geslepen wordt in de asbestcement. Gelieve bij het verwijderen ook de nodige PBM te voorzien zoals mondkapje FP3, handschoenen, overall categorie 3 Type 5/6, ... en eventueel alles met water nat te spuiten voor verwijdering zodat er minder stofdeeltjes kunnen vrijkomen. Alles dubbel verpakken en afvoeren naar recyclagepark of naar een geregistreerde asbestinzamelaar. Gelieve hiervoor rekening te houden met de huidige regelgeving i.v.m. asbestverwijderingsmethodes. Zie ook <https://ovam.vlaanderen.be/voorzorgsmaatregelenbijasbestverwijdering>. Meer info ook in het gedeelte toelichting achteraan dit attest.

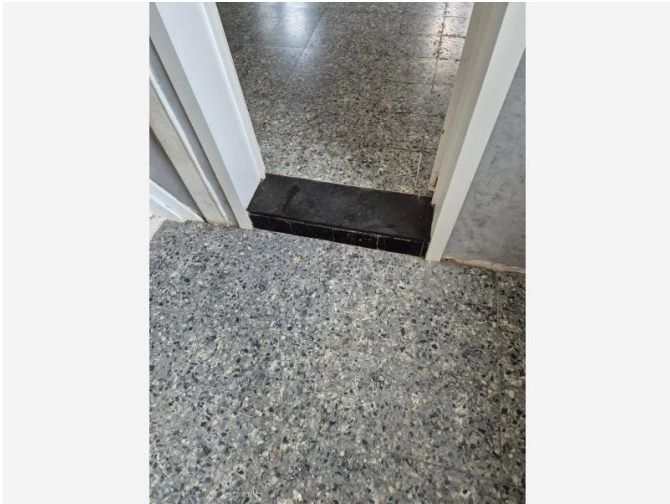
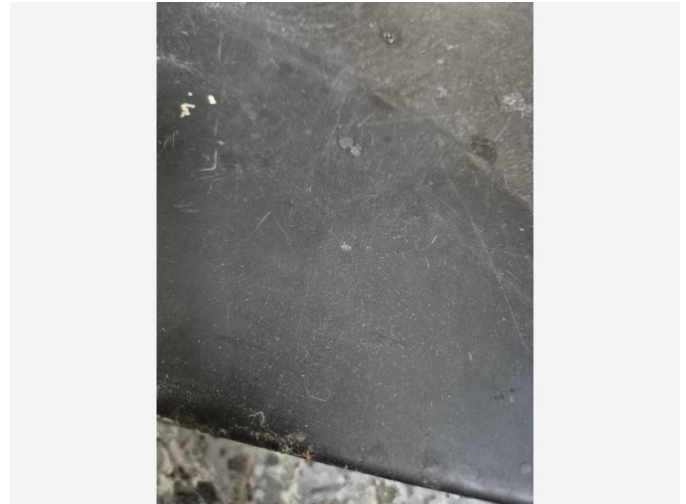
Het asbestmateriaal valt onder de mijlpaal van 2040.

Zorgvuldig beheren

| Eindbeoordeling materiaalisico | Laag materiaalisico en/of verlaagde kans op vezelvrijgave |

| Asbestsoort (vezeltype) | Alleen chrysotiel |
| Toestand van het materiaal | Licht beschadigd, licht verweerd. Intact calciumsilicaatmateriaal of categorie III 'gebondenheid' |

| Beschrijving | Dorpel massal |

- Zorg voor een veilig beheer. Vermijd het beschadigen van het asbestmateriaal. Controleer de toestand jaarlijks op wijzigingen.

- Eenvoudige handelingen: mag via doe-het-zelf of door werknemer(s) met opleidingsattest eenvoudige handelingen  
De plaat kan eenvoudig losgemaakt worden en in 1 geheel verwijderd worden. Opletten dat er niet geslepen wordt in de asbestcement. Gelieve bij het verwijderen ook de nodige PBM te voorzien zoals mondmasker FP3, handschoenen, overall categorie 3 Type 5/6, ... en eventueel alles met water nat te spuiten voor verwijdering zodat er minder stofdeeltjes kunnen vrijkomen. Alles dubbel verpakken en afvoeren naar recyclagepark of naar een geregistreerde asbestinzamelaar. Gelieve hiervoor rekening te houden met de huidige regelgeving i.v.m. asbestverwijderingsmethodes. Zie ook <https://ovam.vlaanderen.be/voorzorgsmaatregelenbijasbestverwijdering>. Meer info ook in het gedeelte toelichting achteraan dit attest

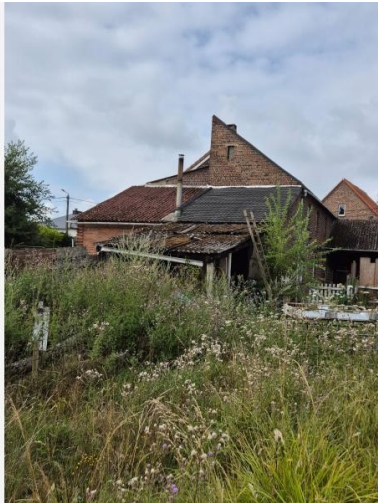
Situeringfoto

**Reden:** Het te onderzoeken materiaal situeert zich hoger dan 3,50 m te rekenen vanaf een veilige ondergrond

**Uitleg van de asbestdeskundige:** Kon niet op een veilige manier geïnspecteerd worden

| (Asbest)materiaal | Rookgaskanaal |
| Karakterisatie | Asbest (verdacht) |

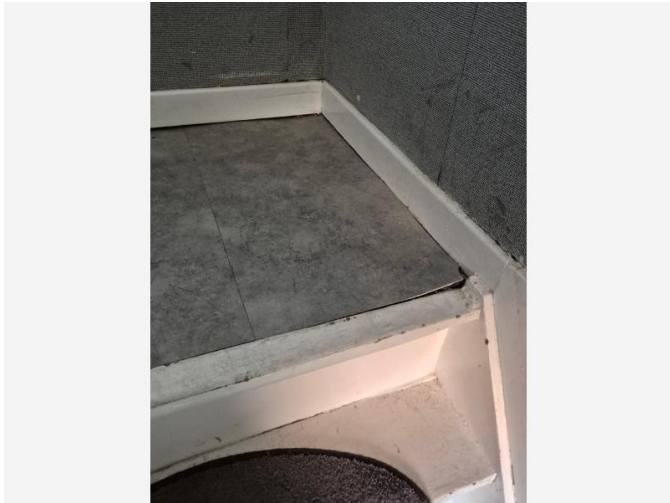
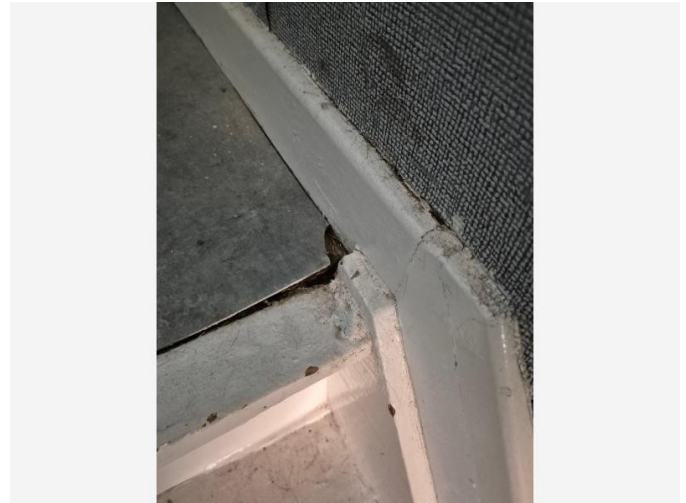
## Fiche 8: Vloerzeil trap

Geen asbest

| # | Type | Referentie | Resultaat |
|---|---|---|---|
| 8.1 | Puntmonster | 2541 Vloerzeil | Geen asbest |

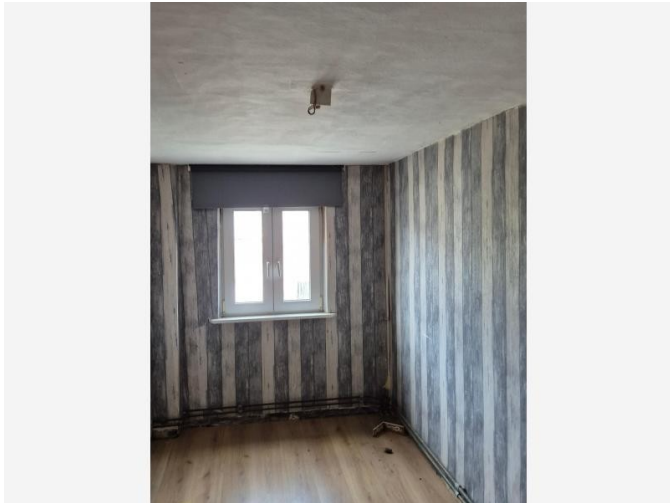
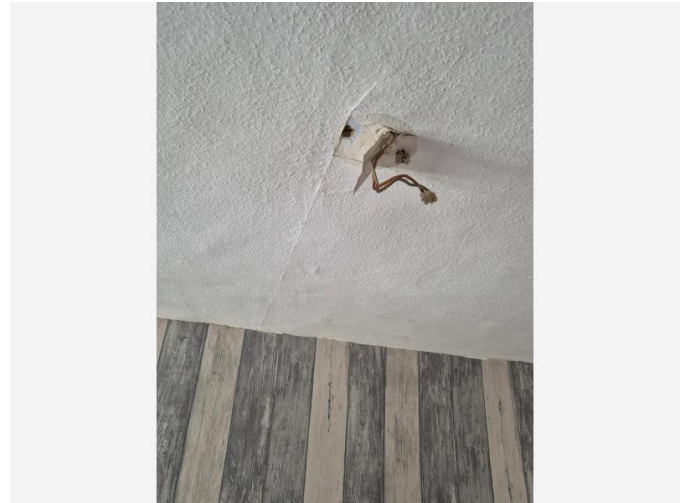
## Fiche 9: Pleister plafond

Geen asbest

| # | Type | Referentie | Resultaat |
|---|---|---|---|
| 9.1 | Mengmonster | 2541 Pleister plafond | Geen asbest |

| Opmerking | Enkel een mengstaal kunnen nemen in de droge ruimtes en traphal. In de natte ruimtes zijn de plafonds afgewerkt met gipskartonplaten of kartonnen tegels. In de CV ruimte is er een open ruimte tot tegen het dak. |

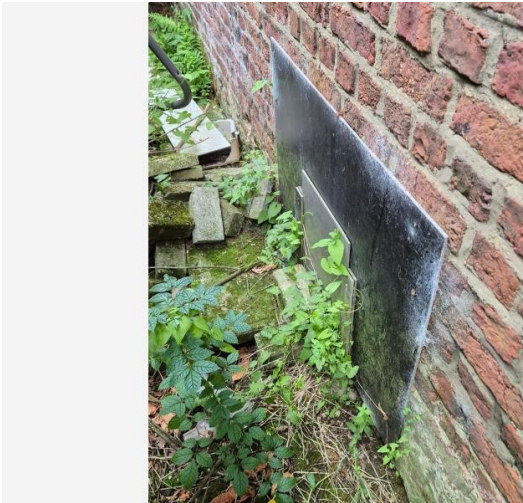
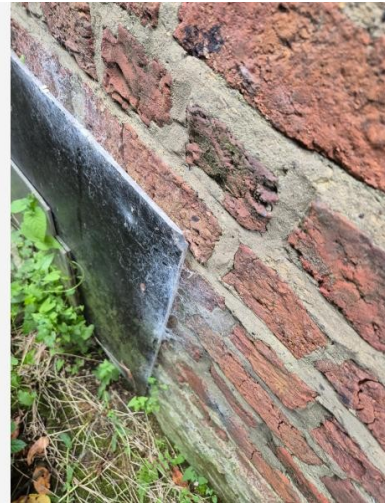
## Fiche 10: Plaat zijwand

Geen asbest

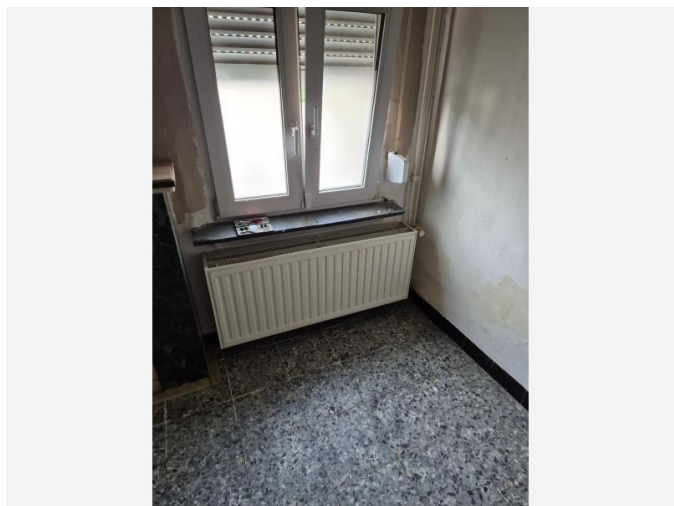
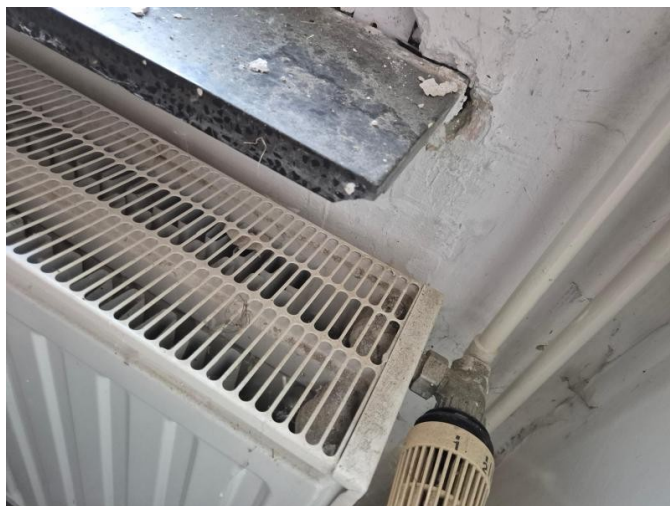
## Fiche 11: Venstertablet

Geen asbest

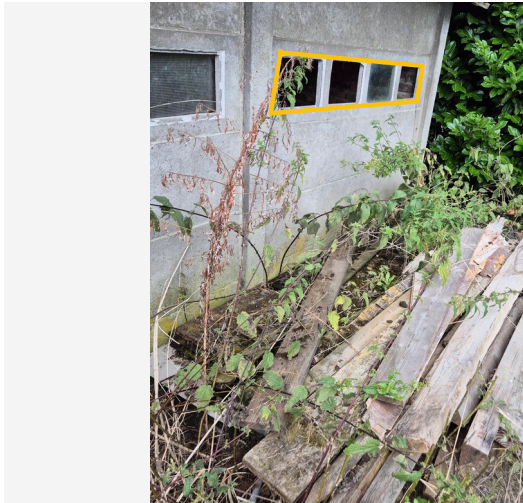
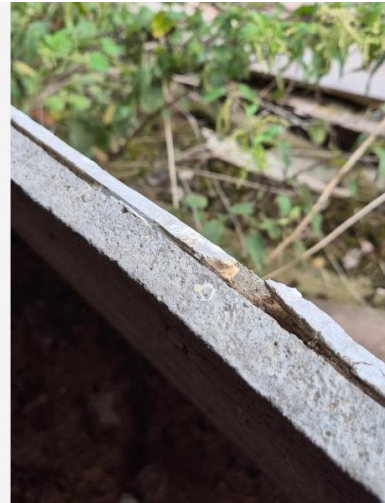
## Fiche 12: Mastiek raam stal

Geen asbest

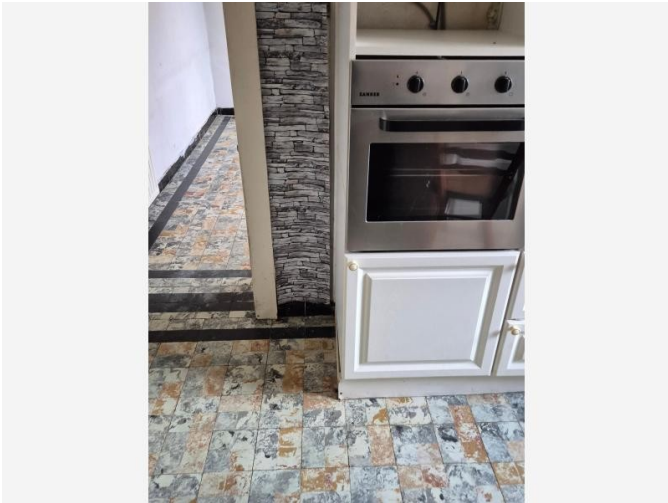
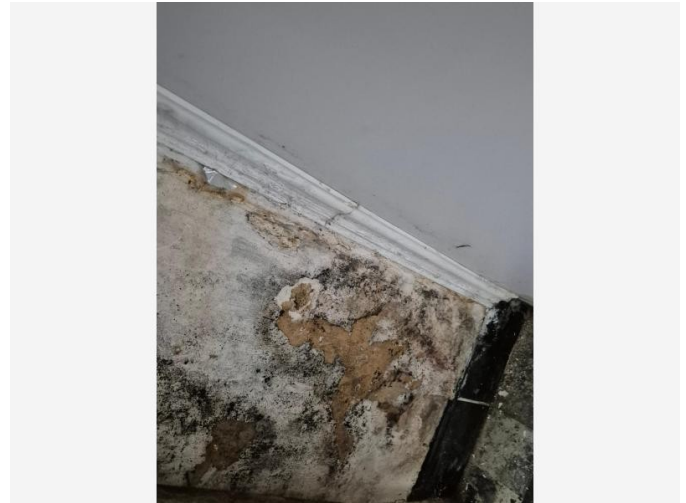
## Fiche 13: Pleister wand

Geen asbest
