# Asbestinventarisatetest

Wijngaardstraat 1, 3700 Tongeren-Borgloon

Attestnummer : 20251028-000494.000

Uitgegeven op : 28.10.2025

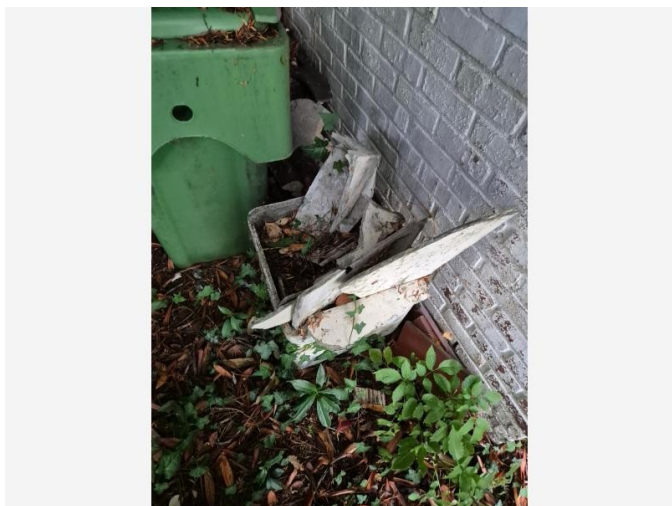
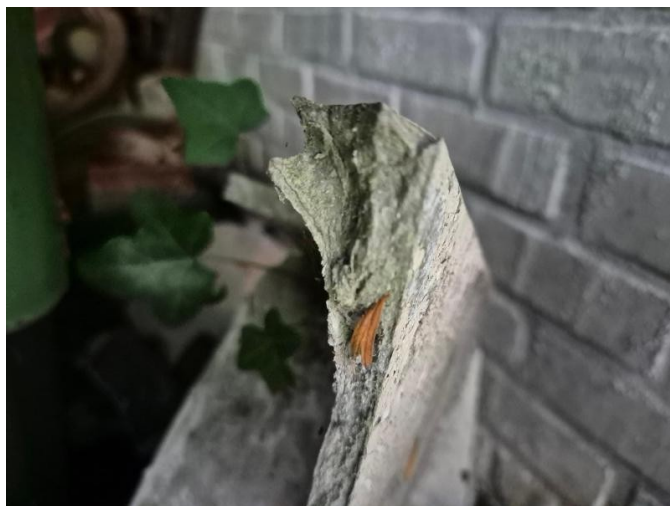
Het asbestmateriaal valt onder de mijlpaal van 2040.

**Dringend verwijderen**

| Beschrijving | Kapotte bloembak |
| Type afvalstof | Betreft resten (contaminatie) van verwerking of beschadiging |
| Hoeveelheid (gewicht - aantal) | <ul style="list-style-type: none"><li>10,00 kg - 1 stuk</li></ul> |

- Verwijder het asbestafval.

- Eenvoudige handelingen: mag via doe-het-zelf of door werknemer(s) met opleidingsattest eenvoudige handelingen  
De bloembak kan in 1 geheel verwijderd worden. Opletten dat er niet geslepen wordt in de asbestcement. Gelieve bij het verwijderen ook de nodige PBM te voorzien zoals mondkapje FP3, handschoenen, overall categorie 3 Type 5/6, ... en eventueel alles met water nat te spuiten voor verwijdering zodat er minder stofdeeltjes kunnen vrijkomen. Alles dubbel verpakken en afvoeren naar recyclagepark of naar een geregistreerde asbestinzamelaar. Gelieve hiervoor rekening te houden met de huidige regelgeving i.v.m. asbestverwijderingsmethodes. Zie ook <https://ovam.vlaanderen.be/voorzorgsmaatregelenbijasbestverwijdering>. Meer info ook in het gedeelte toelichting achteraan dit attest.

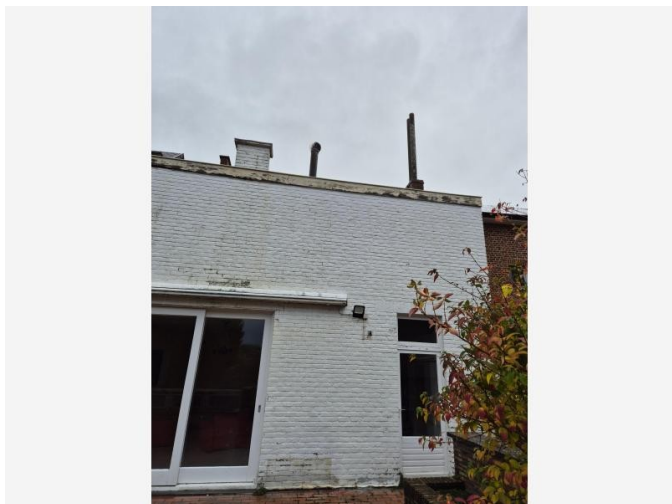
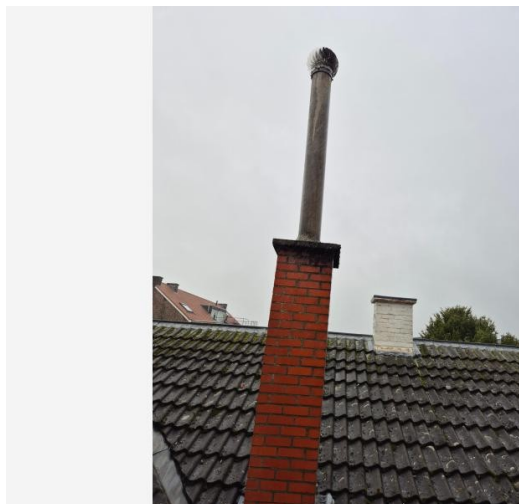
Het asbestmateriaal valt onder de mijlpaal van 2034.

Verwijderen

| Eindbeoordeling materiaalisico | Verhoogd materiaalisico en/of verhoogde kans op vezelvrijgave |

| Asbestsoort (vezeltype) | Crocidoliet aanwezig |
| Toestand van het materiaal | Matig beschadigd, matig verweerd |

| Beschrijving | Ventilatiebuis |

- Verwijder dit asbestmateriaal zo snel mogelijk. Volg de toestand goed op.

- Eenvoudige handelingen: mag via doe-het-zelf of door werknemer(s) met opleidingsattest eenvoudige handelingen  
De buis kan eenvoudig losgemaakt worden en in 1 geheel verwijderd worden. Opletten dat er niet geslepen word in de asbestcement. Gelieve bij het verwijderen ook de nodige PBM te voorzien zoals mondmasker FP3, handschoenen, overall categorie 3 Type 5/6, ... en eventueel alles met water nat te spuiten voor verwijdering zodat er minder stofdeeltjes kunnen vrijkomen. Alles dubbel verpakken en afvoeren naar recyclagepark of naar een geregistreerde asbestinzamelaar. Gelieve hiervoor rekening te houden met de huidige regelgeving i.v.m. asbestverwijderingsmethodes. Zie ook <https://ovam.vlaanderen.be/voorzorgsmaatregelenbijasbestverwijdering>. Meer info ook in het gedeelte toelichting achteraan dit attest.

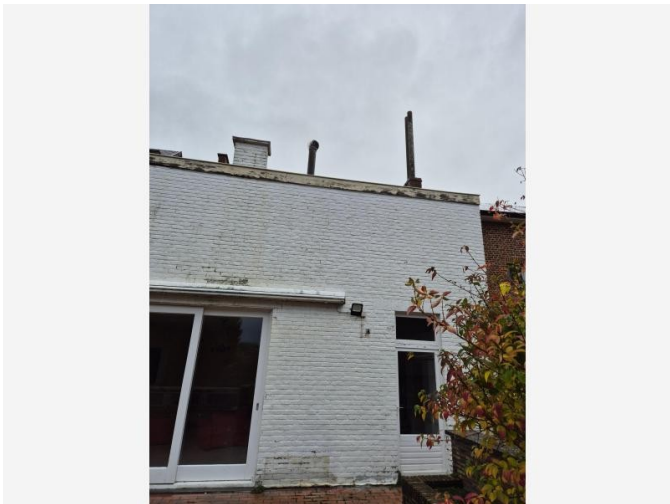
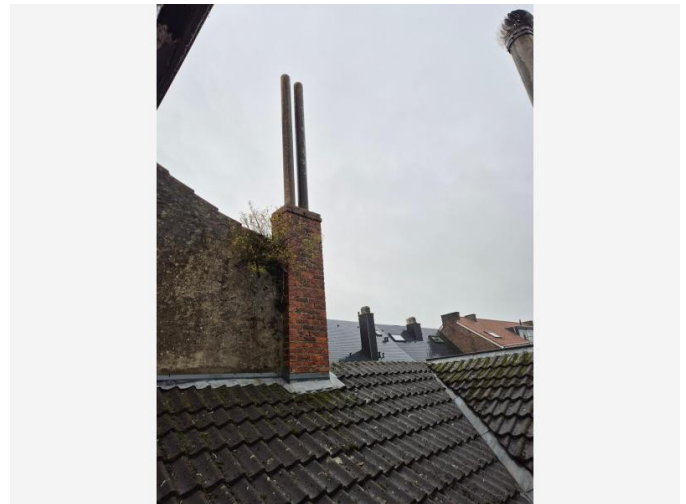
Het asbestmateriaal valt onder de mijlpaal van 2034.

Verwijderen

| Eindbeoordeling materiaalisico | Verhoogd materiaalisico en/of verhoogde kans op vezelvrijgave |

| Asbestsoort (vezeltype) | Crocidoliet aanwezig |
| Toestand van het materiaal | Matig beschadigd, matig verweerd |

| Beschrijving | Schouwpijpen |

- Verwijder dit asbestmateriaal zo snel mogelijk. Volg de toestand goed op.

- Eenvoudige handelingen: mag via doe-het-zelf of door werknemer(s) met opleidingsattest eenvoudige handelingen  
De buis kan eenvoudig losgemaakt worden en in 1 geheel verwijderd worden. Opletten dat er niet geslepen word in de asbestcement. Gelieve bij het verwijderen ook de nodige PBM te voorzien zoals mondmasker FP3, handschoenen, overall categorie 3 Type 5/6, ... en eventueel alles met water nat te spuiten voor verwijdering zodat er minder stofdeeltjes kunnen vrijkomen. Alles dubbel verpakken en afvoeren naar recyclagepark of naar een geregistreerde asbestinzamelaar. Gelieve hiervoor rekening te houden met de huidige regelgeving i.v.m. asbestverwijderingsmethodes. Zie ook <https://ovam.vlaanderen.be/voorzorgsmaatregelenbijasbestverwijdering>. Meer info ook in het gedeelte toelichting achteraan dit attest.

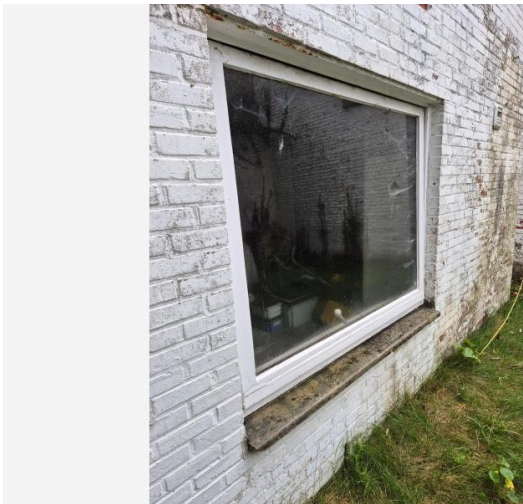
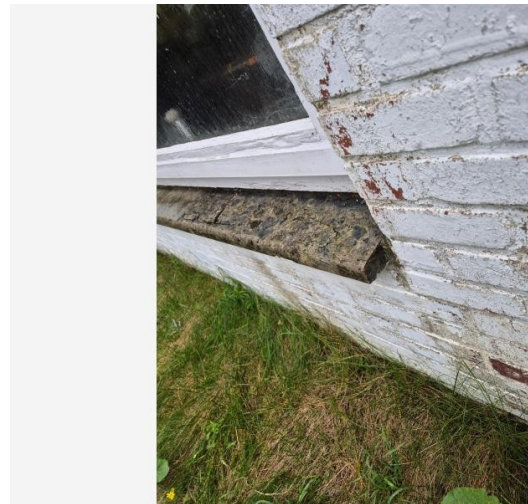
Het asbestmateriaal valt onder de mijlpaal van 2034.

Verwijderen

| Eindbeoordeling materiaalisico | Verhoogd materiaalisico en/of verhoogde kans op vezelvrijgave |

| Asbestsoort (vezeltype) | Crocidoliet aanwezig |
| Toestand van het materiaal | Matig beschadigd, matig verweerd |

| Beschrijving | Venstertablet kelder |

- Verwijder dit asbestmateriaal zo snel mogelijk. Volg de toestand goed op.

- Eenvoudige handelingen: mag via doe-het-zelf of door werknemer(s) met opleidingsattest eenvoudige handelingen  
De plaat kan eenvoudig losgemaakt worden en in 1 geheel verwijderd worden. Opletten dat er niet geslepen wordt in de asbestcement. Gelieve bij het verwijderen ook de nodige PBM te voorzien zoals mondkapje FP3, handschoenen, overall categorie 3 Type 5/6, ... en eventueel alles met water nat te spuiten voor verwijdering zodat er minder stofdeeltjes kunnen vrijkomen. Alles dubbel verpakken en afvoeren naar recyclagepark of naar een geregistreerde asbestinzamelaar. Gelieve hiervoor rekening te houden met de huidige regelgeving i.v.m. asbestverwijderingsmethodes. Zie ook <https://ovam.vlaanderen.be/voorzorgsmaatregelenbijasbestverwijdering>. Meer info ook in het gedeelte toelichting achteraan dit attest.

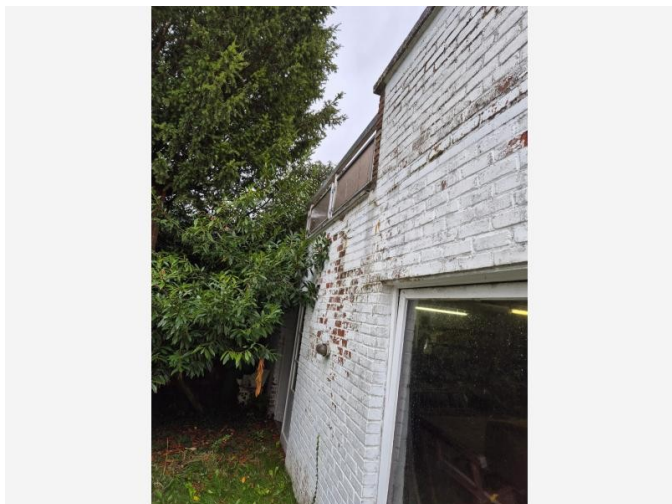
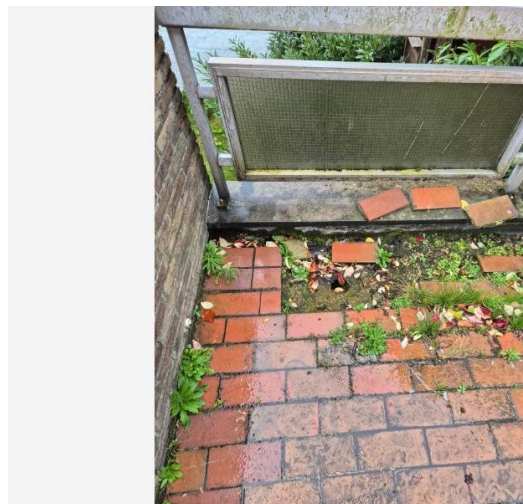
Het asbestmateriaal valt onder de mijlpaal van 2040.

Verwijderen

| Eindbeoordeling materiaalrisico | Verhoogd materiaalrisico en/of verhoogde kans op vezelvrijgave |

| Asbestsoort (vezeltype) | Crocidoliet aanwezig |
| Toestand van het materiaal | Matig beschadigd, matig verweerd |

| Beschrijving | Deksteen terras |

- Verwijder dit asbestmateriaal zo snel mogelijk. Volg de toestand goed op.

- Eenvoudige handelingen: mag via doe-het-zelf of door werknemer(s) met opleidingsattest eenvoudige handelingen  
De deksteen kan eenvoudig losgemaakt worden en in 1 geheel verwijderd worden. Opletten dat er niet geslepen wordt in de asbestcement. Gelieve bij het verwijderen ook de nodige PBM te voorzien zoals mondkapje FP3, handschoenen, overall categorie 3 Type 5/6, ... en eventueel alles met water nat te spuiten voor verwijdering zodat er minder stofdeeltjes kunnen vrijkomen. Alles dubbel verpakken en afvoeren naar recyclagepark of naar een geregistreerde asbestinzamelaar. Gelieve hiervoor rekening te houden met de huidige regelgeving i.v.m. asbestverwijderingsmethodes. Zie ook <https://ovam.vlaanderen.be/voorzorgsmaatregelenbijasbestverwijdering>. Meer info ook in het gedeelte toelichting achteraan dit attest.

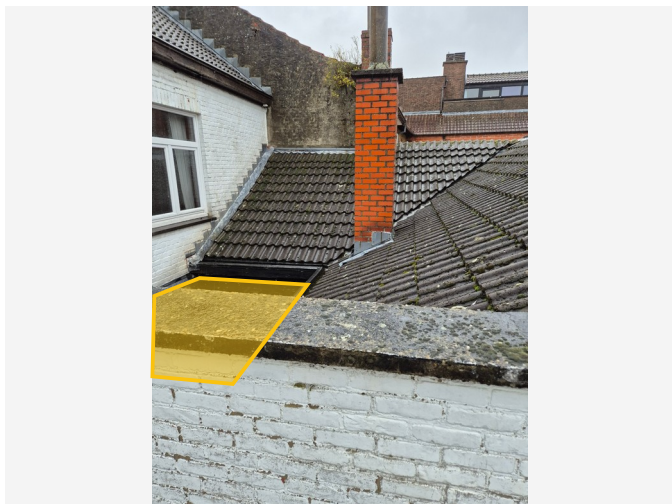
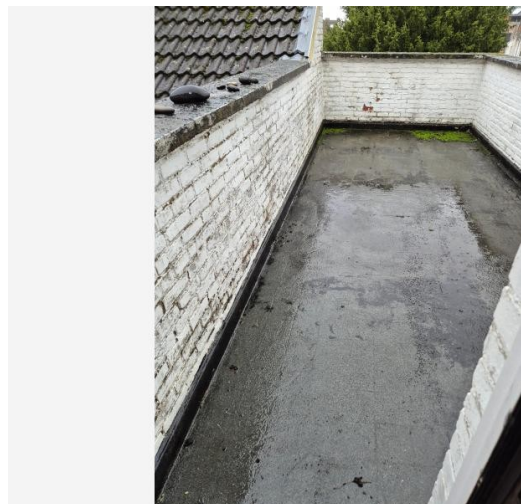
Het asbestmateriaal valt onder de mijlpaal van 2040.

Zorgvuldig beheren

| Eindbeoordeling materiaalisico | Laag materiaalisico en/of verlaagde kans op vezelvrijgave |

| Asbestsoort (vezeltype) | Alleen chrysotiel |
| Toestand van het materiaal | Licht beschadigd, licht verweerd. Intact calciumsilicaatmateriaal of categorie III 'gebondenheid' |

| Beschrijving | Roofing dak |

- Zorg voor een veilig beheer. Vermijd het beschadigen van het asbestmateriaal. Controleer de toestand jaarlijks op wijzigingen.
- Voer bijkomende staalname(s) uit.

- Eenvoudige handelingen: mag via doe-het-zelf of door werknemer(s) met opleidingsattest eenvoudige handelingen  
De roofing kan eenvoudig losgemaakt worden. Gelieve bij het verwijderen ook de nodige PBM te voorzien zoals mondkapje FP3, handschoenen, overall categorie 3 Type 5/6, ... en eventueel alles met water nat te spuiten voor verwijdering zodat er minder stofdeeltjes kunnen vrijkomen. Alles dubbel verpakken en afvoeren naar recyclagepark of naar een geregistreerde asbestinzamelaar. Gelieve hiervoor rekening te houden met de huidige regelgeving i.v.m. asbestverwijderingsmethodes. Zie ook <https://ovam.vlaanderen.be/voorzorgsmaatregelenbijasbestverwijdering>. Meer info ook in het gedeelte toelichting achteraan dit attest.

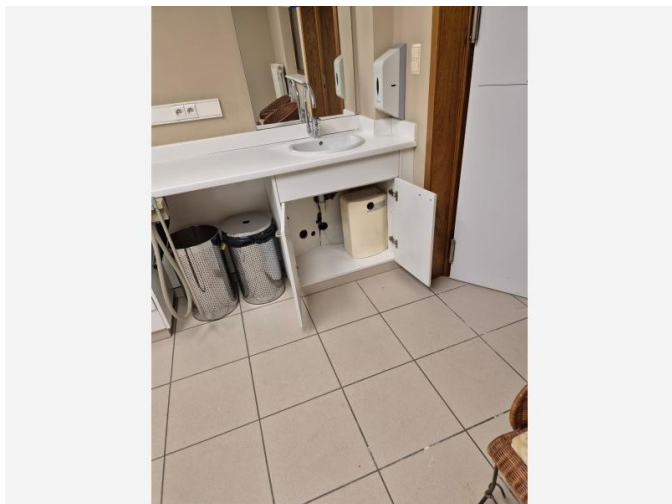
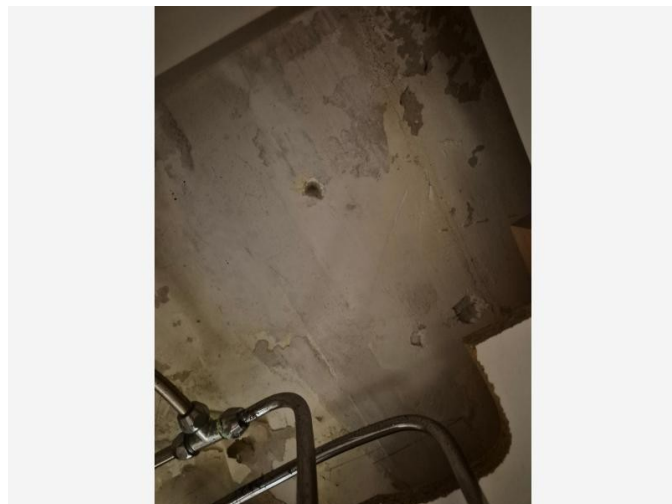
Het asbestmateriaal valt onder de mijlpaal van 2040.

Zorgvuldig beheren

| Eindbeoordeling materiaalarisico | Zeer laag materiaalarisico en/of zeer lage kans op vezelvrijgave |

| Asbestsoort (vezeltype) | Alleen chrysotiel |
| Toestand van het materiaal | Licht beschadigd, licht verweerd. Intact calciumsilicaatmateriaal of categorie III 'gebondenheid' |

| # | Type | Referentie | Resultaat |
|---|---|---|---|
| 7.1 | Mengmonster | 2569 Pleister praktijk | Chrysotiel |

| Beschrijving | Pleisterwerk gelijkvloers |

- Zorg voor een veilig beheer. Vermijd het beschadigen van het asbestmateriaal. Controleer de toestand jaarlijks op wijzigingen.

- Hermetische zone (erkend asbestverwijderaar)  
Grote hoeveelheid pleisterwerk, veel stofvorming bij verwijdering

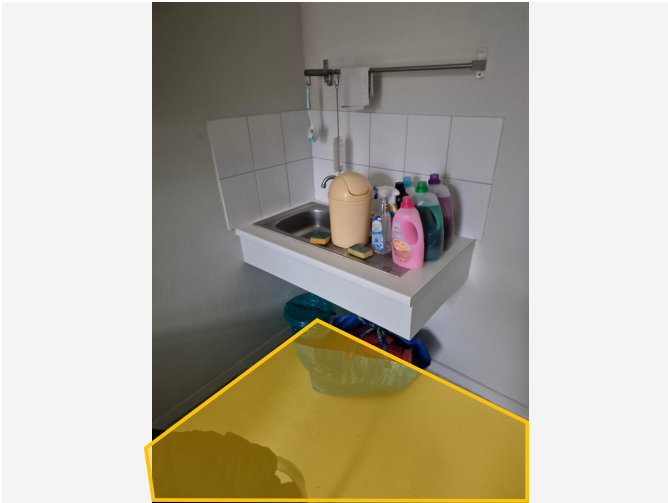
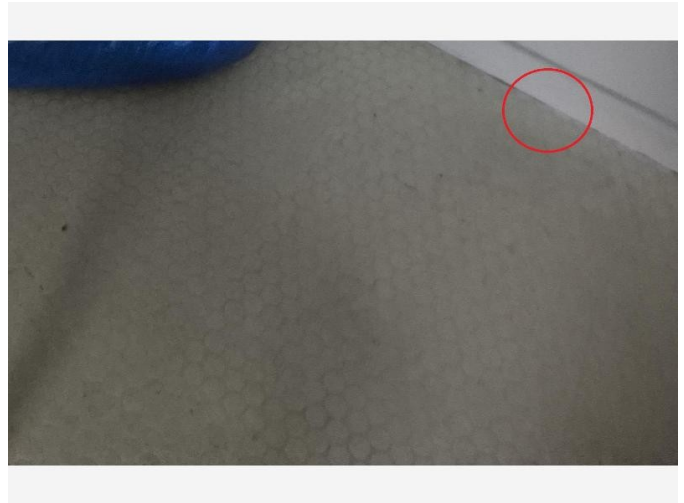
## Fiche 8: Vloerzeil wasplaats

Geen asbest

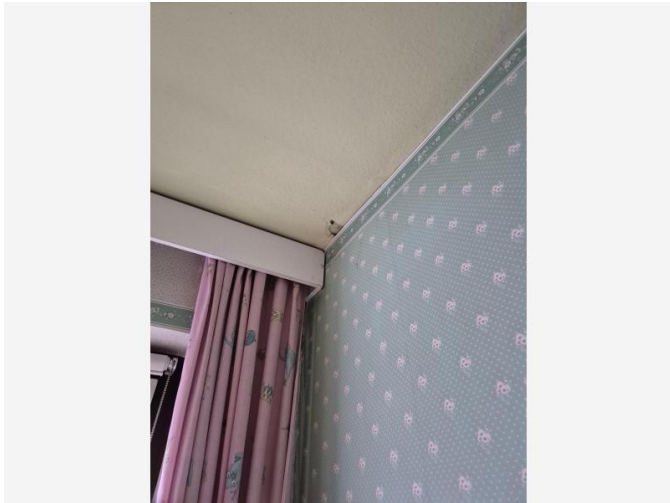
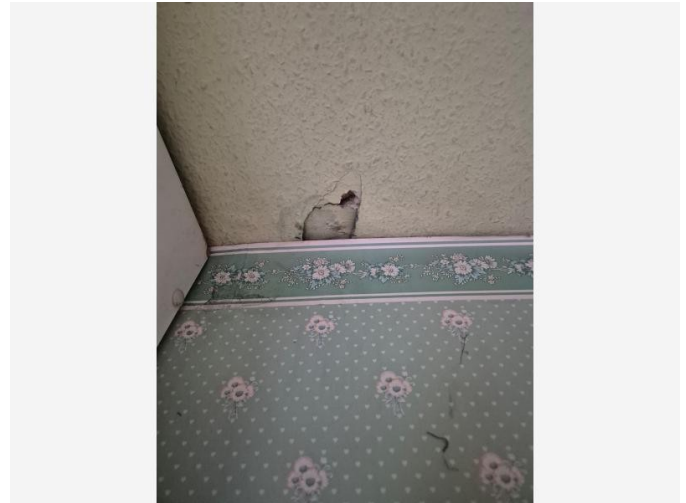
## Fiche 9: Pleister plafond

Geen asbest

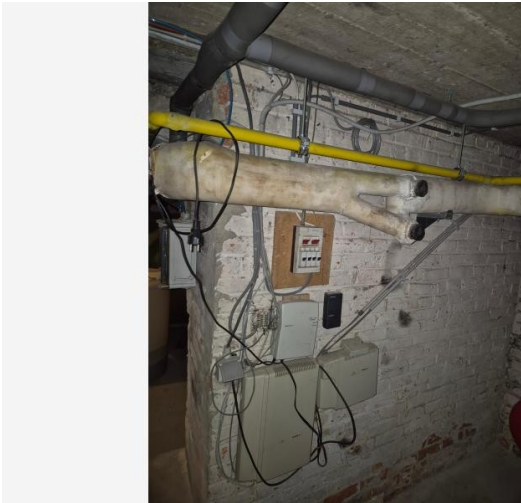
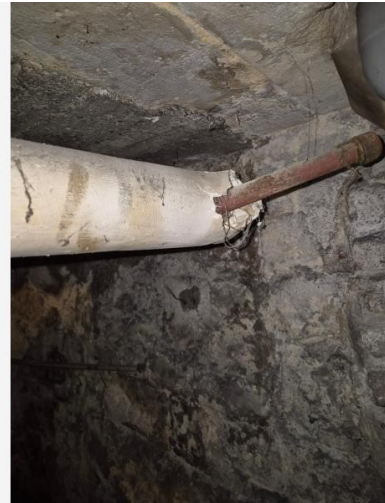
## Fiche 11: Leidingisolatie

Geen asbest

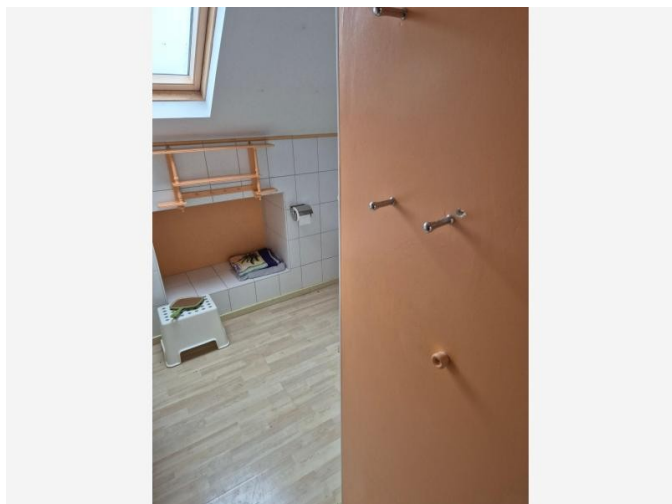
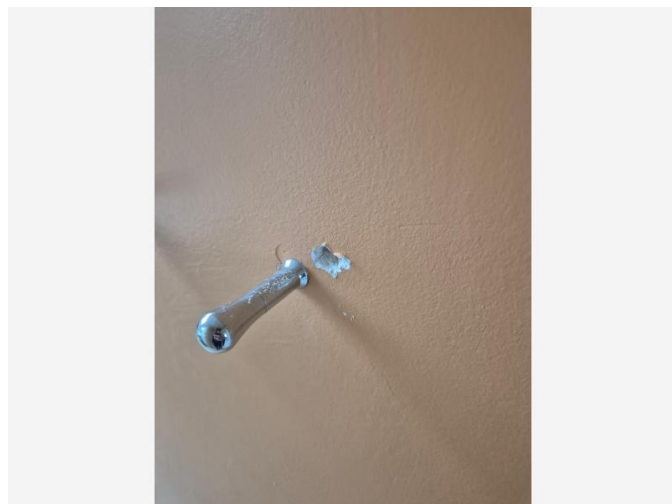
## Fiche 12: Pleister wand woongedeelte

Geen asbest

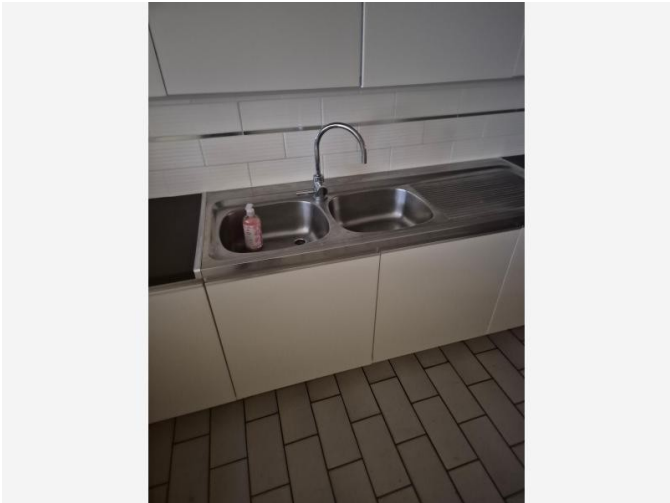
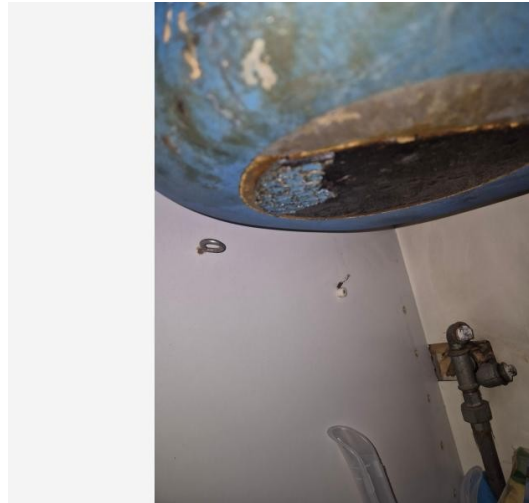
## Fiche 13: Anti-dreunmatje keuken

Geen asbest
