Asbestinventarisatetest

Tongersesteenweg 62/101, 3800 Sint-Truiden

Attestnummer : 20250429-000543.000

Niet-asbestveilig

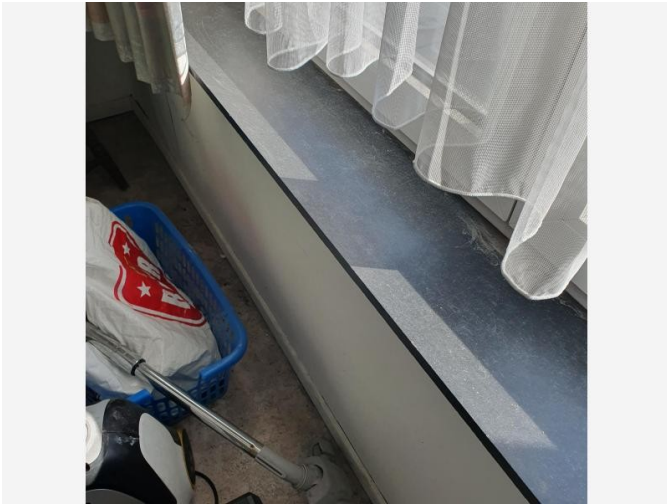
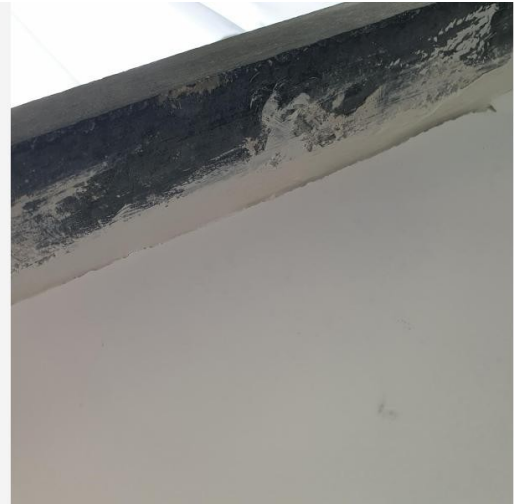
Het asbestmateriaal valt onder de mijlpaal van 2040.

| Eindbeoordeling materiaalrisico | Verhoogd materiaalrisico en/of verhoogde kans op vezelvrijgave |

| Asbestsoort (vezeltype) | Crocidoliet aanwezig |
| Toestand van het materiaal | Licht beschadigd, licht verweerd. Intact calciumsilicaatmateriaal of categorie III 'gebondenheid' |

| Beschrijving | Venstertablet binnen |

- Verwijder dit asbestmateriaal zo snel mogelijk. Volg de toestand goed op.

- Eenvoudige handelingen: mag via doe-het-zelf of door werknemer(s) met opleidingsattest eenvoudige handelingen
De plaat kan eenvoudig losgemaakt worden en in 1 geheel verwijderd worden. Opletten dat er niet geslepen wordt in de asbestcement. Gelieve bij het verwijderen ook de nodige PBM te voorzien zoals mondkap FP3, handschoenen, overall categorie 3 Type 5/6, ... en eventueel alles met water nat te spuiten voor verwijdering zodat er minder stofdeeltjes kunnen vrijkomen. Alles dubbel verpakken en afvoeren naar recyclagepark of naar een geregistreerde asbestinzamelaar. Gelieve hiervoor rekening te houden met de huidige regelgeving i.v.m. asbestverwijderingsmethodes. Zie ook <https://ovam.vlaanderen.be/voorzorgsmaatregelenbijasbestverwijdering>. Meer info ook in het gedeelte toelichting achteraan dit attest.

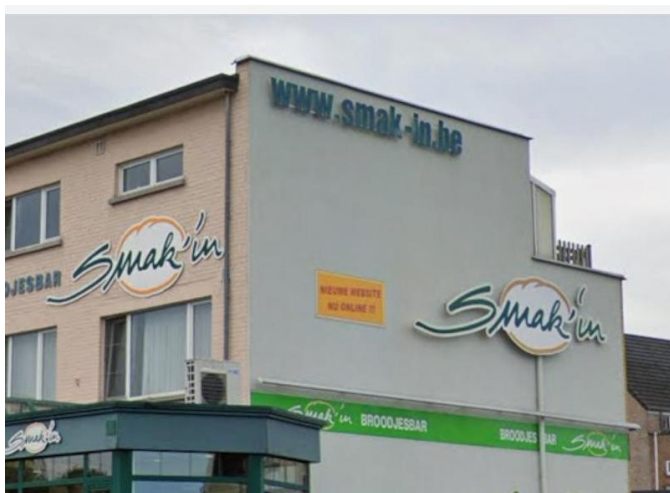
Situeringfoto

Uitgesloten van inspectie

Bouwjaar: 2018

Constructies gebouwd vanaf 2001 moeten niet onderzocht worden

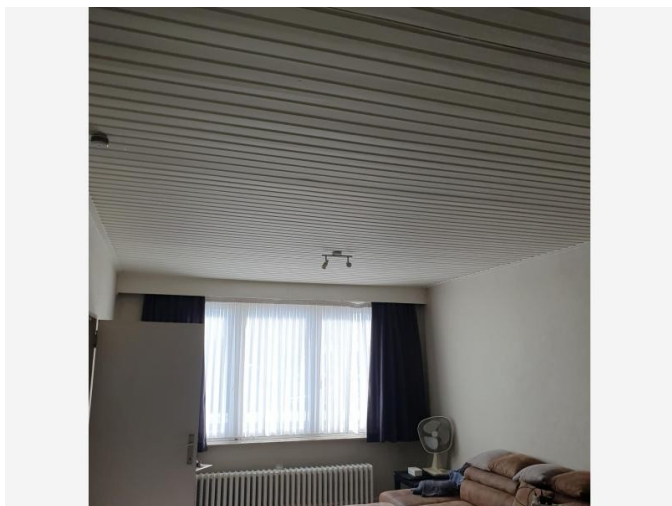
Vrije foto

Plafonds afgewerkt met houten plankjes
