Asbestinventarisatetest

Tongersesteenweg 62/001, 3800 Sint-Truiden

Attestnummer : 20250429-000542.000

Uitgegeven op : 29.04.2025

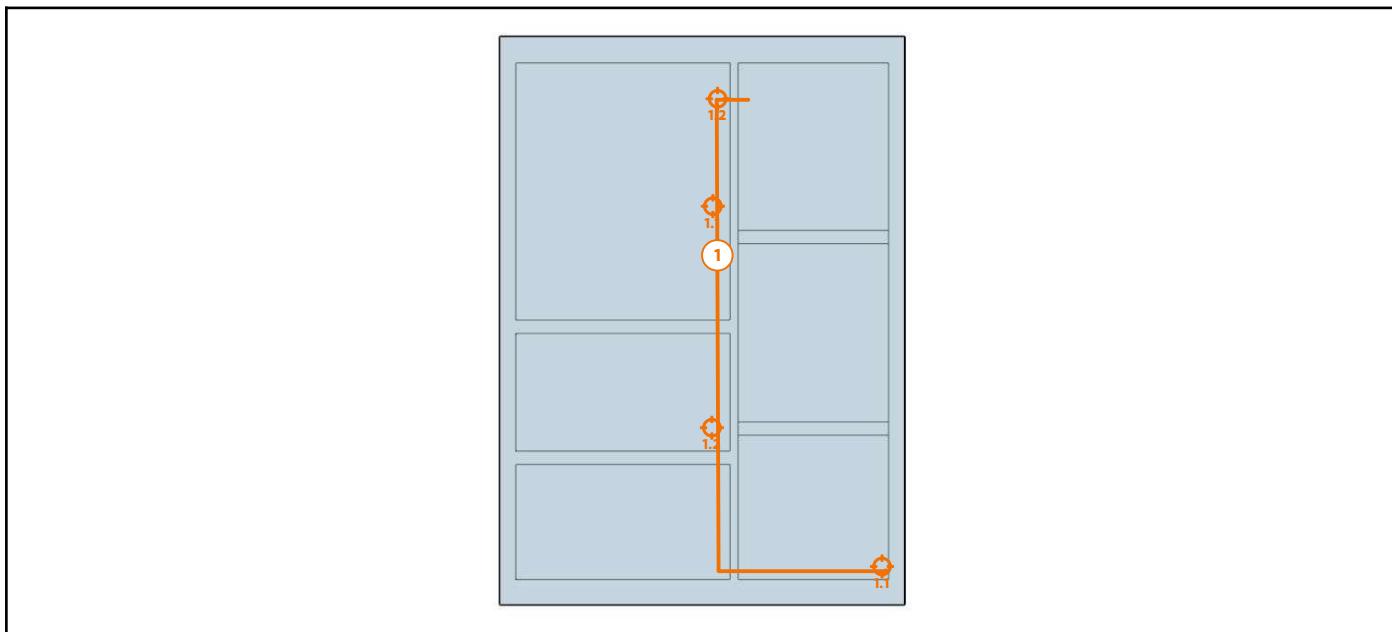
Plan 1.2: Kelder

| Beschrijving | Type | Actie |
|---|---|---|
| 1. Leidingisolatie | Asbestmateriaal | Verwijderen |

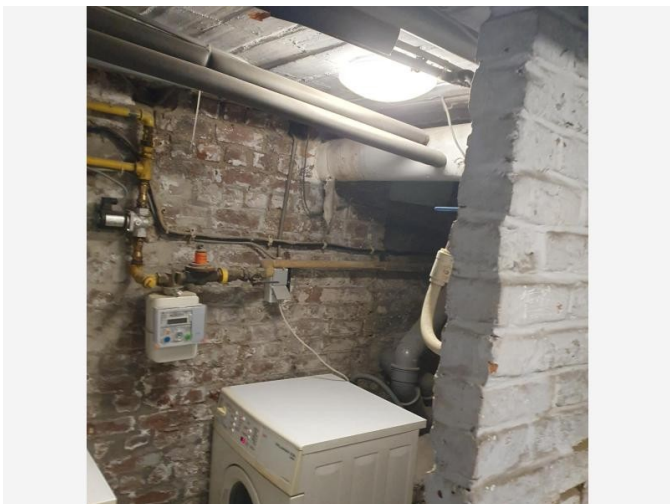
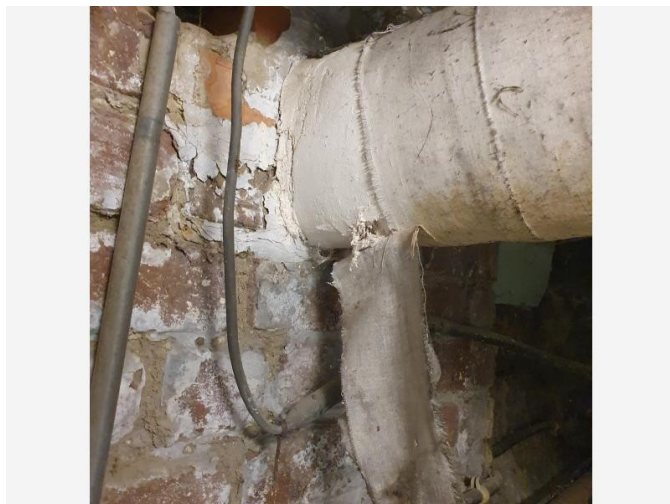
Het asbestmateriaal valt onder de mijlpaal van 2034.

| Eindbeoordeling materiaalrisico | Verhoogd materiaalrisico en/of verhoogde kans op vezelvrijgave |

| Gebondenheid | Categorie 2: niet-hechtgebonden met matrix |
| Asbestsoort (vezeltype) | Amfibool aanwezig, uitgezonderd crocidoliet |
| Asbestconcentratie | Hoog ($\geq 50\%$) |
| Afschermingsgraad van het gehele materiaal | Geheel of deels (ook) vrij aan de binnenlucht |
| Toestand van het materiaal | Licht beschadigd, licht verweerd. Intact calciumsilicaatmateriaal of categorie III 'gebondenheid' |

| # | Type | Referentie | Resultaat |
|---|---|---|---|
| 1.1 | Mengmonster | 2417 Leidingisolatie recht | Amosiet, Chrysotiel |
| 1.2 | Mengmonster | 2417 Leidingisolatie bocht | Amosiet, Chrysotiel |

| Beschrijving | Leidingisolatie |
| Hoeveelheid (lengte - omtrek - dikte - aantal) | <ul style="list-style-type: none">• 12,00 m - 30,00 cm - 2,00 cm - 1 stuk |

- Verwijder dit asbestmateriaal zo snel mogelijk. Volg de toestand goed op.

- Hermetische zone (erkend asbestverwijderaar)
Grote hoeveelheid leidingisolatie

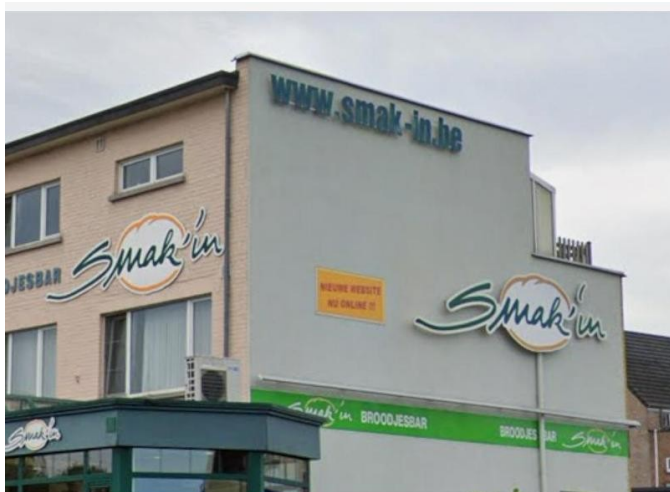
Situeringfoto

Uitgesloten van inspectie

Bouwjaar: 2018

Constructies gebouwd vanaf 2001 moeten niet onderzocht worden

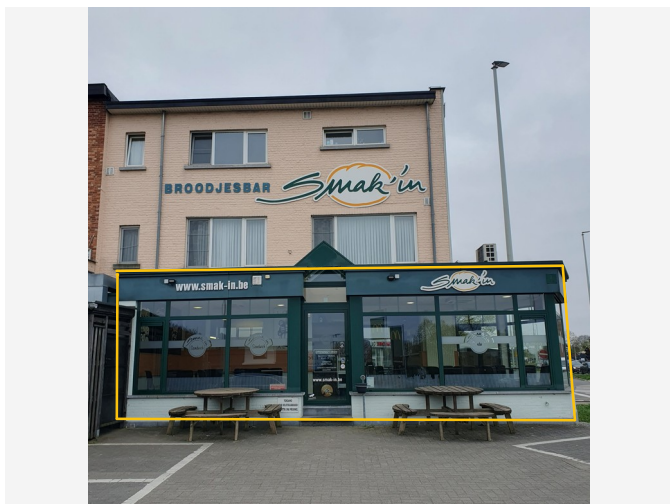
Situeringfoto

Uitgesloten van inspectie

Bouwjaar: 2001

Constructies gebouwd vanaf 2001 moeten niet onderzocht worden

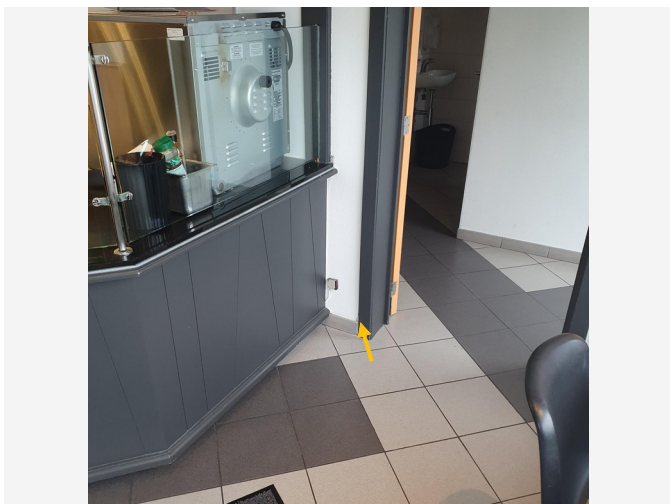
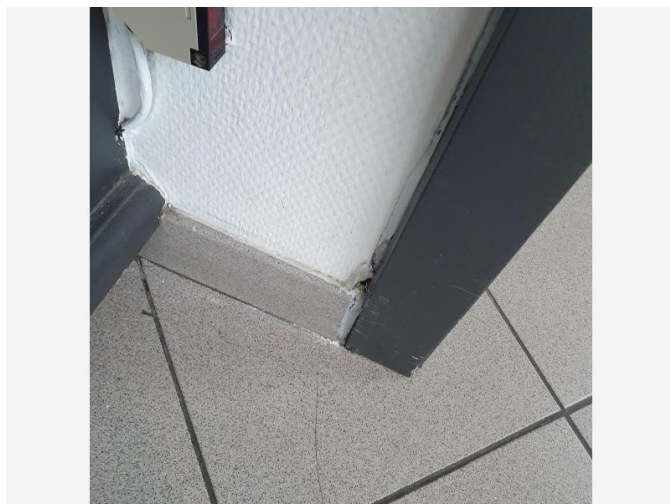
Fiche 4: Pleister wand

Geen asbest

| # | Type | Referentie | Resultaat |
|---|---|---|---|
| 4.1 | Mengmonster | 2517 Pleister wand handelszaak | Geen asbest |

| Opmerking | Alle natte ruimtes afgewerkt met tegels, enkel staal kunnen nemen in trappenhuis en verbruiksruimte |

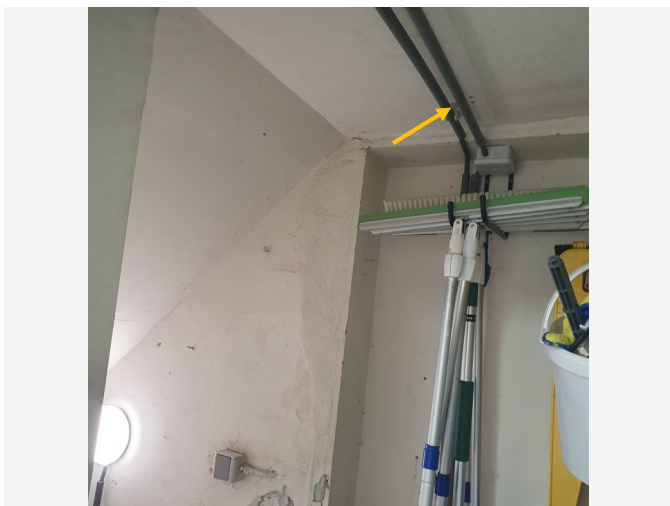
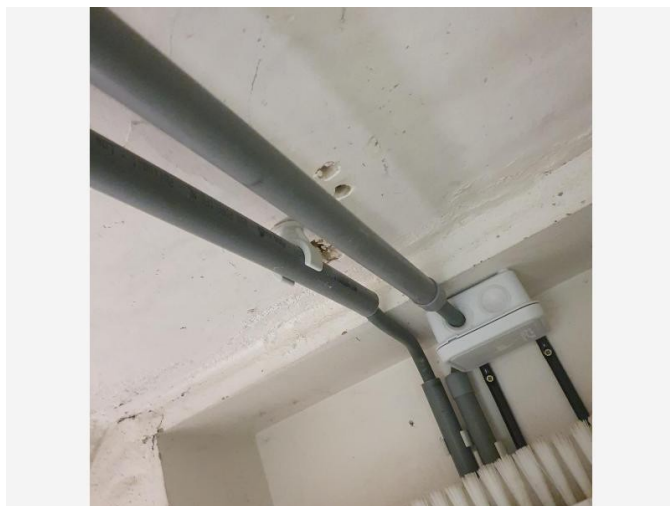
Fiche 5: Pleister plafond

Geen asbest

| # | Type | Referentie | Resultaat |
|---|---|---|---|
| 5.1 | Mengmonster | 2517 Pleister plafond handelszaak | Geen asbest |

| Opmerking | Enkel staal kunnen nemen van plafond in trappenhal, rest afgewerkt met tegels/plankjes |
