# Asbestinventarisatetest

Bronstraat 27, 3722 Hasselt

Attestnummer : 20250921-000164.001

Uitgegeven op : 25.09.2025

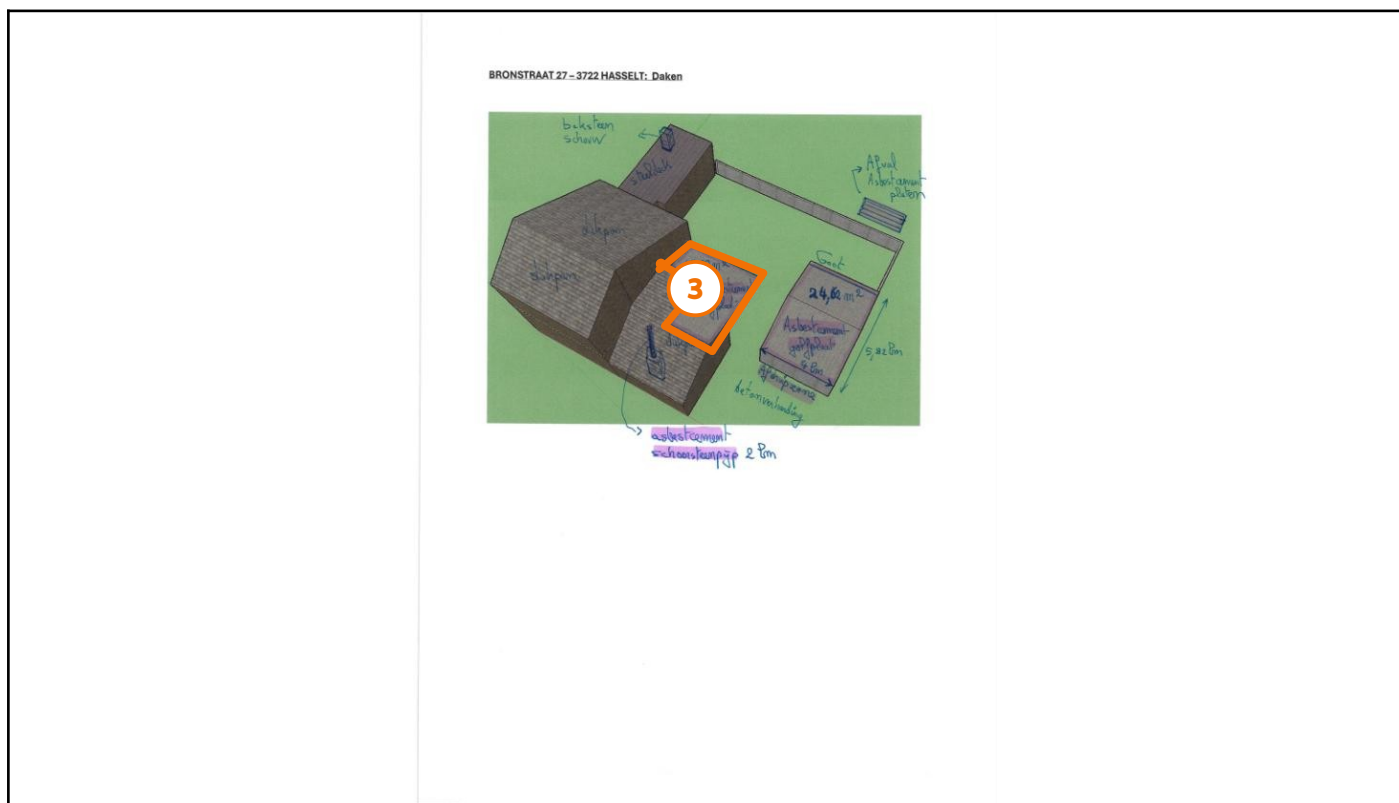
## Plan 1.4: 4GrondplanDaken-Terrein-Bijgebouw

Beschrijving	Type	Actie
3. Asbestcement golfplaat dak woning	Asbestmateriaal	<a href="#">Verwijderen</a>

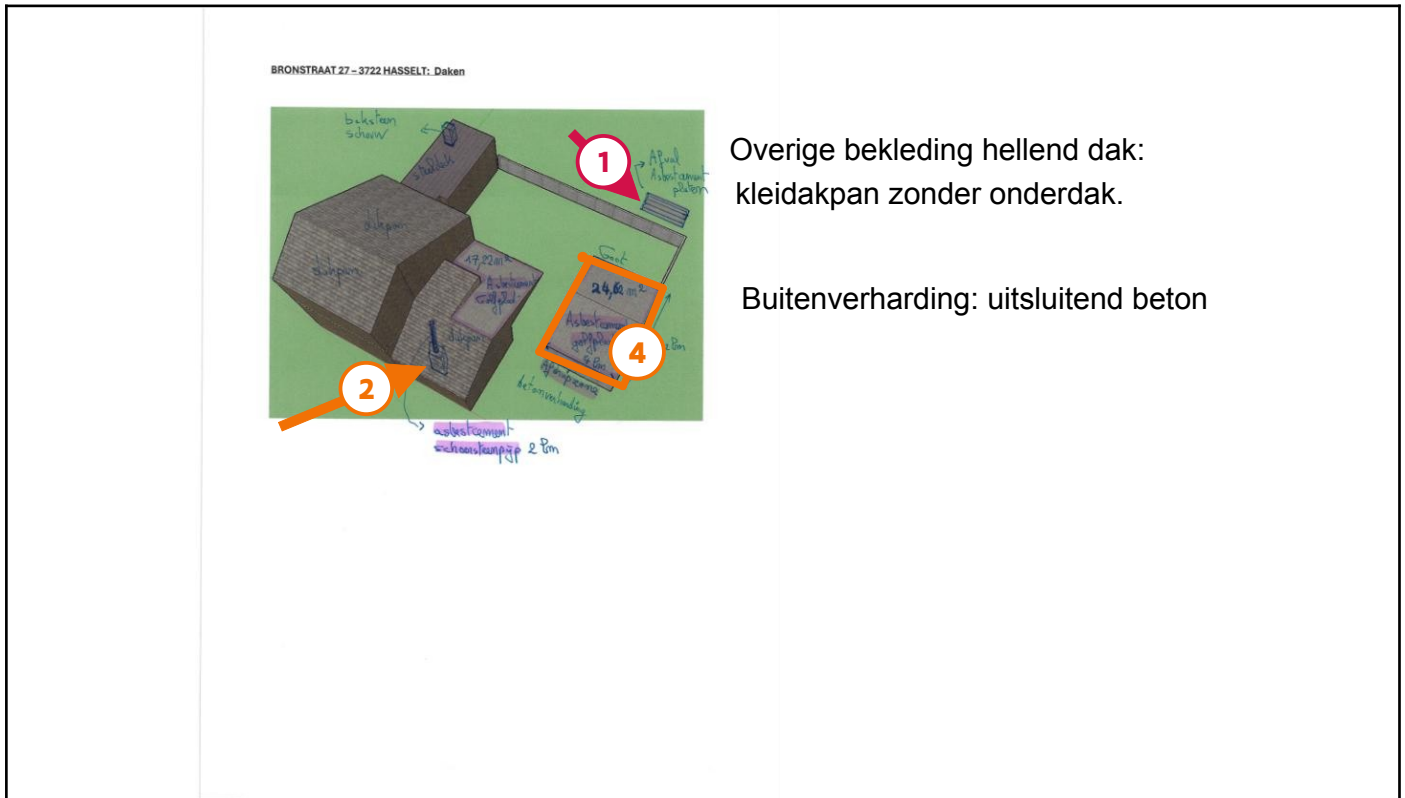
## Plan 2.1: 4GrondplanDaken-Terrein-Bijgebouw

Beschrijving	Type	Actie
1. Losliggende golfplaten op perceel achterzijde garage	Asbestmateriaal	Dringend verwijderen
2. Asbestcement schoorsteenpijp	Asbestmateriaal	Verwijderen
4. Asbestcement golfplaten op garage	Asbestmateriaal	Verwijderen

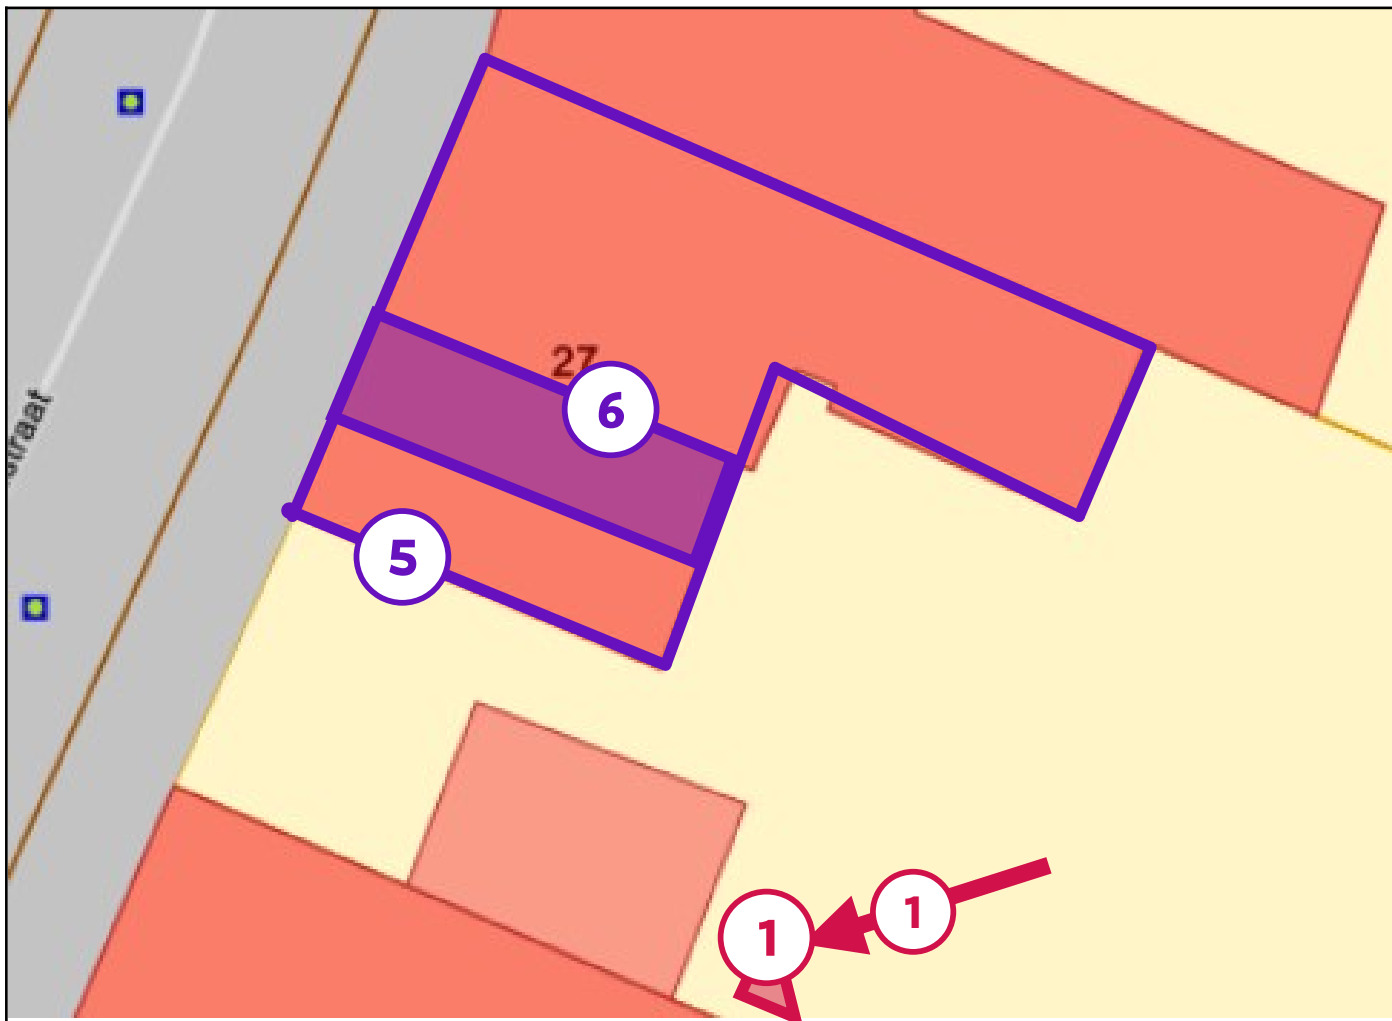
## Plan 3.1: Vaststellingen buiten de constructies

Beschrijving	Type	Actie
1. Losliggende golfplaten op perceel achterzijde garage	Asbestmateriaal	<b>Dringend verwijderen</b>
5. Bakeliet stopcontacten en lichtschrakelaars (zwart)	Advies	-
6. Zwarte mousse-achtige leidingisolatie berging bijgebouw	Advies	-

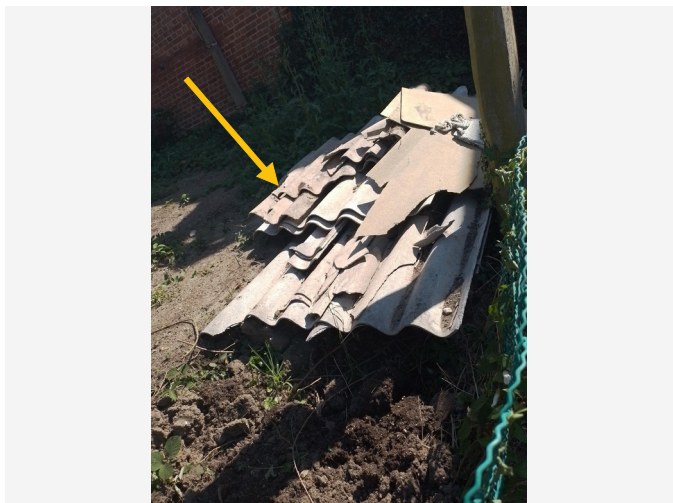
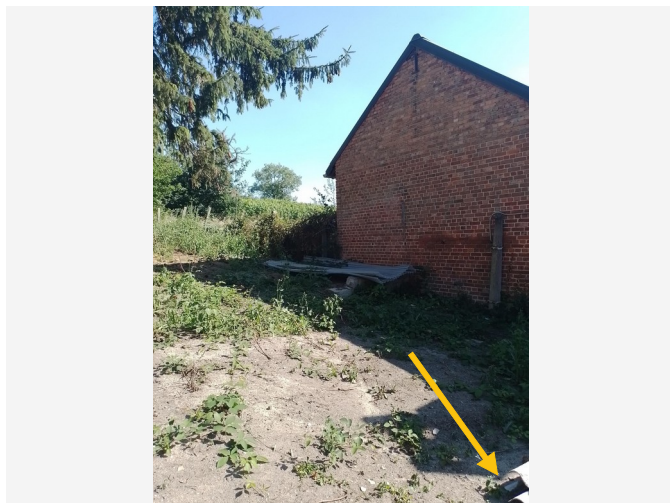
# Fiche 1: Losliggende golfplaten op perceel achterzijde garage

Asbestmateriaal - afvalstof

Het asbestmateriaal valt onder de mijlpaal van 2040.

**Dringend verwijderen**

- Verwijder het asbestafval.

- Eenvoudige handelingen: mag via doe-het-zelf of door werknemer(s) met opleidingsattest eenvoudige handelingen  
Golfplaten opnemen en in platenzak leggen + (laten) afvoeren naar erkende verwerker/containerpark.  
Eenvoudige handelingen mits juiste maatregelen. Golfplaten niet breken.

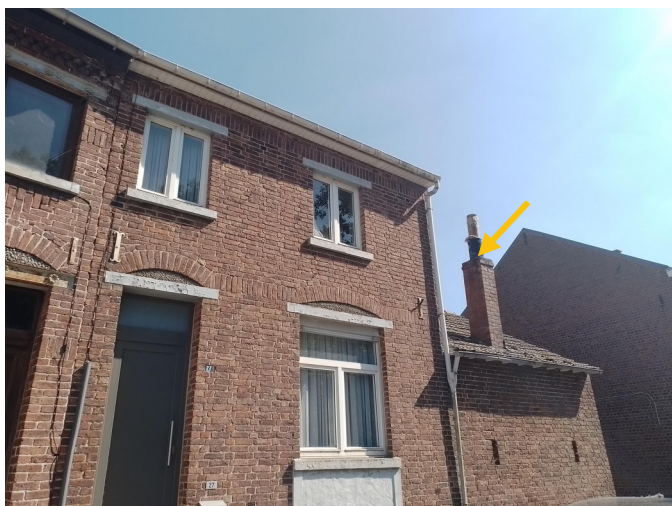
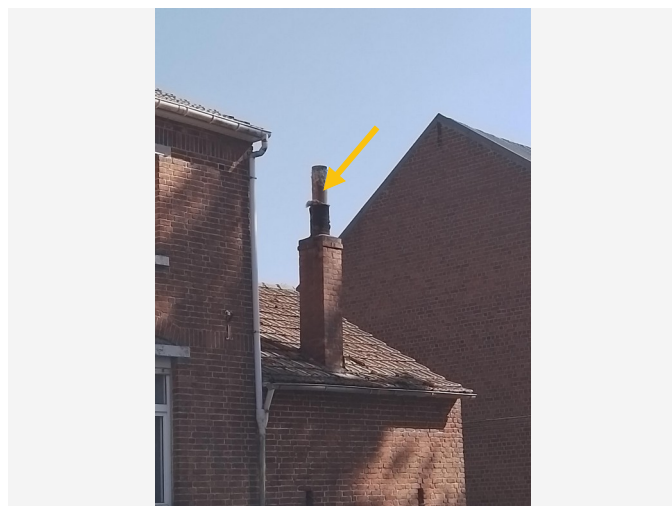
Het asbestmateriaal valt onder de mijlpaal van 2034.

**Verwijderen**

Eindbeoordeling materiaalrisico	Laag materiaalrisico en/of verlaagde kans op vezelvrijgave
---------------------------------	--

Gebondenheid	Categorie 1: hechtgebonden in oorsprong
Asbestsoort (vezeltype)	Crocidoliet aanwezig
Asbestconcentratie	Laag (< 50%)
Afschermingsgraad van het gehele materiaal	Geheel of deels vrij aan de buitenlucht
Toestand van het materiaal	Licht beschadigd, licht verweerd. Intact calciumsilicaatmateriaal of categorie III 'gebondenheid'

Beschrijving	Asbestcement schoorsteenpijp
Omgeving	Buiten
Primaire drager	Schuin dak
Asbestmateriaal	Rookgaskanaal
Bindmiddel van asbestmateriaal	Cement
Gebondenheid op basis van bindmiddel	Hecht
Hoeveelheid (lengte - omtrek - dikte - aantal)	<ul style="list-style-type: none"><li>• 2,00 m - 40,00 cm - 1,00 cm - 1 stuk</li></ul>
Totaal volume	0,008 m <sup>3</sup>
Eenvoudig bereikbaar	Ja
Bevestigingswijze	<ul style="list-style-type: none"><li>• Geklemd</li></ul>
Identificatiemethode	Vaststelling zonder monstername
Destructieve handeling voor identificatie	Nee

- Zorg voor een veilig beheer. Vermijd het beschadigen van het asbestmateriaal. Controleer de toestand jaarlijks op wijzigingen.

- Eenvoudige handelingen: mag via doe-het-zelf of door werknemer(s) met opleidingsattest eenvoudige handelingen  
Schoorsteenpijp kan verwijderd worden via eenvoudige handelingen, door eerst de schoorsteen (baksteen) rondom voorzigt af te breken. Buis in zijn geheel te verwijderen.

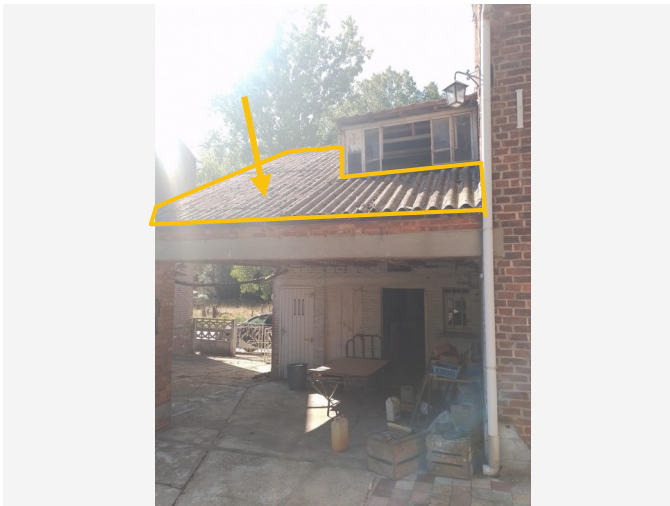
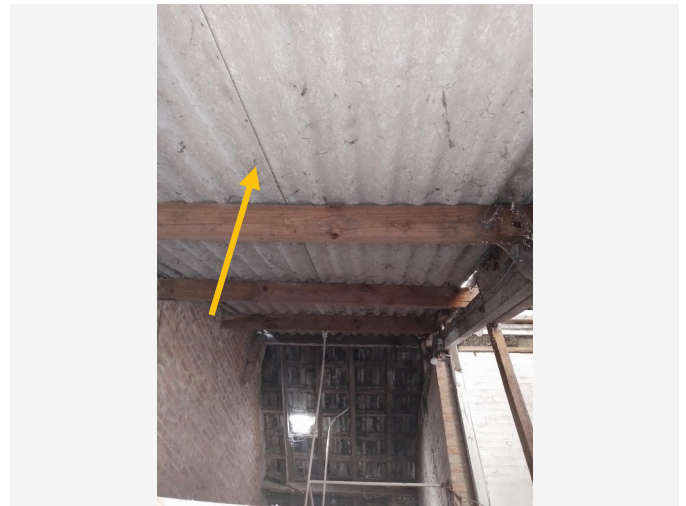
Het asbestmateriaal valt onder de mijlpaal van 2034.

**Verwijderen**

Eindbeoordeling materiaalrisico	Verhoogd materiaalrisico en/of verhoogde kans op vezelvrijgave
---------------------------------	--

Gebondenheid	Categorie 1: hechtgebonden in oorsprong
Asbestsoort (vezeltype)	Crocidoliet aanwezig
Asbestconcentratie	Laag (< 50%)
Afschermingsgraad van het gehele materiaal	Geheel of deels vrij aan de buitenlucht
Toestand van het materiaal	Matig beschadigd, matig verweerd

<b>Beschrijving</b>	Asbestcement golfplaat dak woning
<b>Omgeving</b>	Buiten
<b>Primaire drager</b>	Schuin dak
<b>Asbestmateriaal</b>	Dak- en gevelbekleding - Golfplaat
<b>Bindmiddel van asbestmateriaal</b>	Cement
<b>Gebondenheid op basis van bindmiddel</b>	Hecht
<b>Hoeveelheid (oppervlakte - aantal)</b>	<ul style="list-style-type: none"><li>• 17,22 m<sup>2</sup> - 1 stuk</li></ul>
<b>Totale oppervlakte</b>	17,22 m <sup>2</sup>
<b>Eenvoudig bereikbaar</b>	Ja
<b>Bevestigingswijze</b>	<ul style="list-style-type: none"><li>• Genageld, geniet</li></ul>
<b>Identificatiemethode</b>	Vaststelling zonder monsternamen
<b>Destructieve handeling voor identificatie</b>	Nee

- Zorg voor een veilig beheer. Vermijd het beschadigen van het asbestmateriaal. Controleer de toestand jaarlijks op wijzigingen.
- Verwijder dit asbestmateriaal zo snel mogelijk. Volg de toestand goed op.

- Eenvoudige handelingen: mag via doe-het-zelf of door werknemer(s) met opleidingsattest eenvoudige handelingen  
Makkelijk bereikbaar. Verwijderen via eenvoudige handelingen mits de juiste maatregelen en golfplaten niet breken.

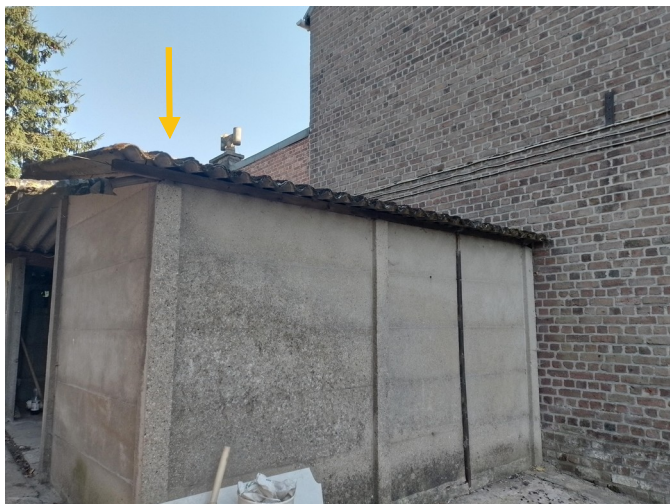
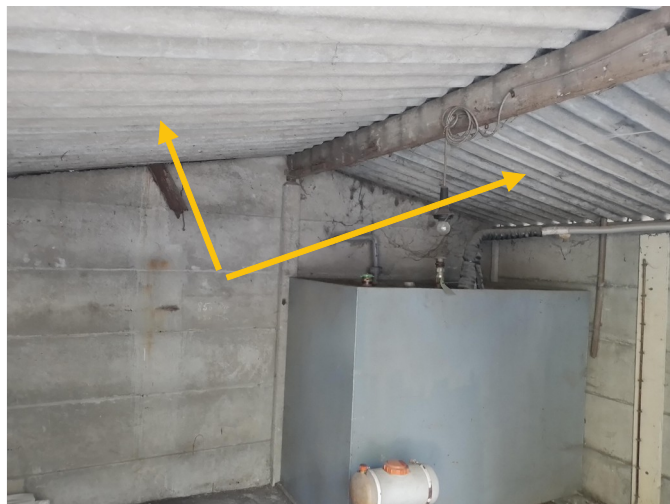
Het asbestmateriaal valt onder de mijlpaal van 2034.

Verwijderen

Eindbeoordeling materiaalrisico	Verhoogd materiaalrisico en/of verhoogde kans op vezelvrijgave
---------------------------------	--

Gebondenheid	Categorie 1: hechtgebonden in oorsprong
Asbestsoort (vezeltype)	Crocidoliet aanwezig
Asbestconcentratie	Laag (< 50%)
Afschermingsgraad van het gehele materiaal	Geheel of deels vrij aan de buitenlucht
Toestand van het materiaal	Matig beschadigd, matig verweerd

Beschrijving	Asbestcement golfplaten op garage
Omgeving	Buiten
Primaire drager	Schuin dak
Asbestmateriaal	Dak- en gevelbekleding - Golfplaat
Bindmiddel van asbestmateriaal	Cement
Gebondenheid op basis van bindmiddel	Hecht
Hoeveelheid (oppervlakte - aantal)	• 24,62 m <sup>2</sup> - 1 stuk
Totale oppervlakte	24,62 m <sup>2</sup>
Eenvoudig bereikbaar	Ja
Bevestigingswijze	• Genageld, geniet
Identificatiemethode	Vaststelling zonder monsternamen
Destructieve handeling voor identificatie	Nee

- Zorg voor een veilig beheer. Vermijd het beschadigen van het asbestmateriaal. Controleer de toestand jaarlijks op wijzigingen.
- Verwijder dit asbestmateriaal zo snel mogelijk. Volg de toestand goed op.

- Eenvoudige handelingen: mag via doe-het-zelf of door werknemer(s) met opleidingsattest eenvoudige handelingen  
Golfplaten makkelijk bereikbaar. Verwijdering via eenvoudige handelingen mits de juiste maatregelen en golfplaten niet breken.

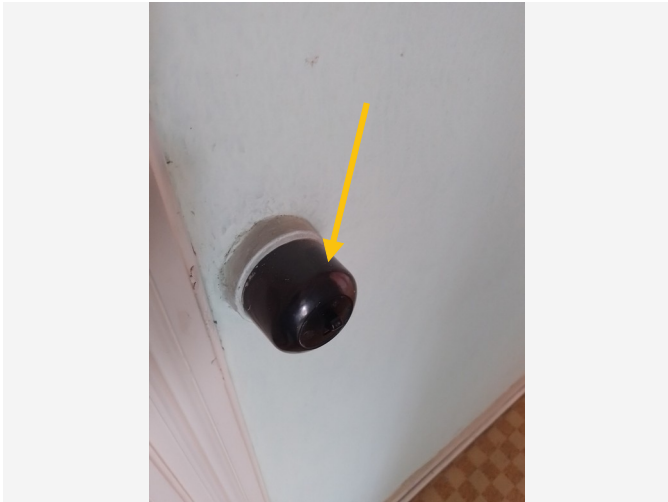
# Fiche 5: Bakeliet stopcontacten en lichtschakelaars (zwart)

4x stopcontact en 3x lichtschakelaar nivo 0, 2x lichtschakelaar nivo 1

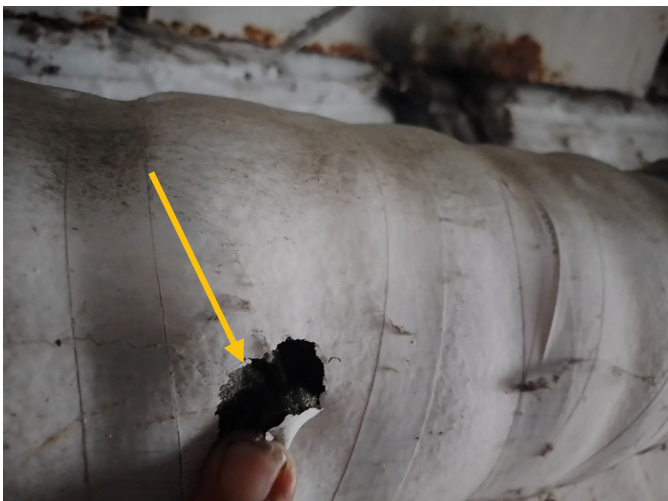
# Fiche 6: Zwarte mousse-achtige leidingisolatie berging bijgebouw

Zwarte mousse bekleding rond verwarmingsleiding: bevat geen asbest
