Asbestinventarisatetest

Luikersteenweg 97, 3700 Tongeren-Borgloon

Attestnummer : 20251214-000219.000

Uitgegeven op : 14.12.2025

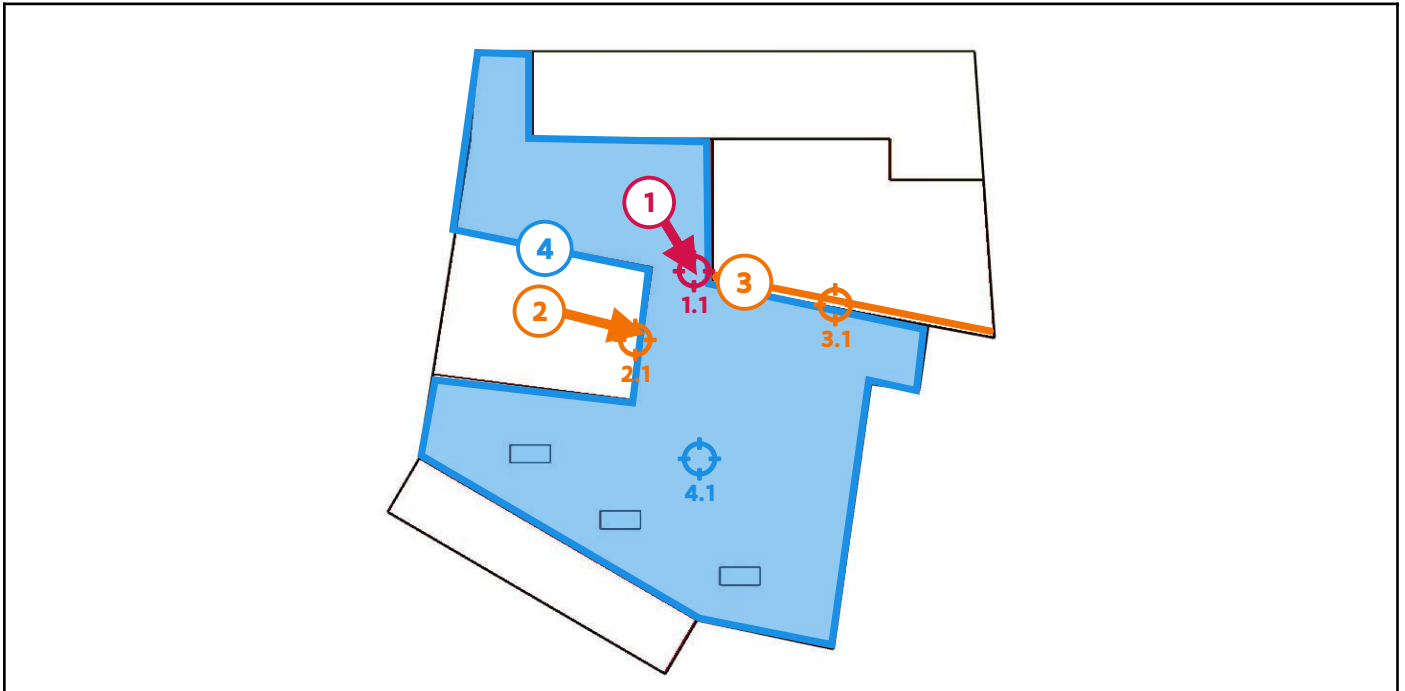
Plan 1.1: Dakenplan

Beschrijving	Type	Actie
1. Losse leien op dak	Asbestmateriaal	Dringend verwijderen
1.1 Code: 2565 Leien losliggend	Puntmonster	-
2. Rookgaskanaal	Asbestmateriaal	Verwijderen
2.1 Code: ST06 rookgaskanaal	Puntmonster	-
3. Leien achtergevel	Asbestmateriaal	Verwijderen
3.1 Code: 2565 Leien achtergevel	Puntmonster	-
4. Roofing plat dak	Geen asbest	-
4.1 Code: 2565 Roofing dak	Puntmonster	-

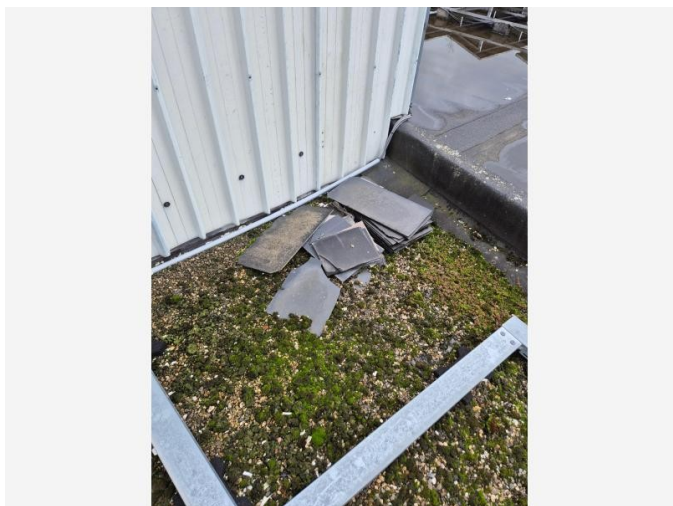
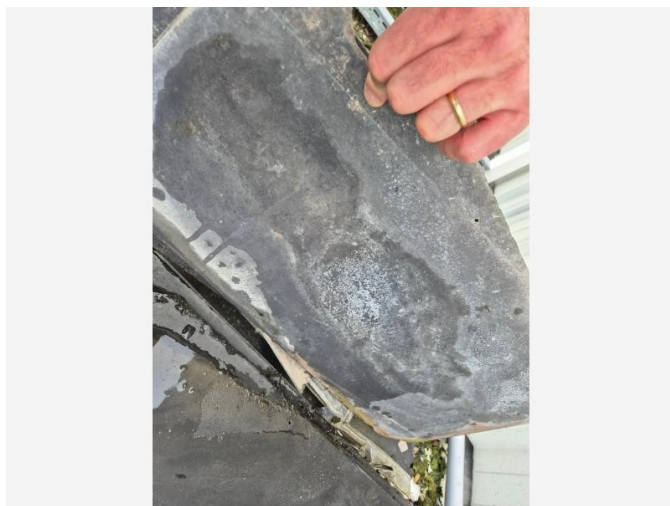
Het asbestmateriaal valt onder de mijlpaal van 2040.

Dringend verwijderen

#	Type	Referentie	Resultaat
1.1	Puntmonster	2565 Leien losliggend	Chrysotiel

Beschrijving	Losse leien op dak
Type afvalstof	Betreft stock-voorraad of gedemonteerde asbestmaterialen
Aanwezige resten	Losse leien
Omgeving	Buiten
Primaire drager	Plat dak
Asbestmaterialen	<ul style="list-style-type: none">Dak- en gevelbekleding - Lei, shingle
Bindmiddel van asbestmateriaal	Cement
Gebondenheid op basis van bindmiddel	Hecht
Hoeveelheid (gewicht - aantal)	<ul style="list-style-type: none">20,00 kg - 1 stuk
Totaal gewicht	20,00 kg
Eenvoudig bereikbaar	Ja
Identificatiemethode	Een monstername door de asbestdeskundige met laboanalyse door een asbestlabo.

- Verwijder het asbestafval.

- Eenvoudige handelingen: mag via doe-het-zelf of door werknemer(s) met opleidingsattest eenvoudige handelingen
De leien kunnen in 1 geheel verwijderd worden. Opletten dat er niet geslepen wordt in de asbestcement. Gelieve bij het verwijderen ook de nodige PBM te voorzien zoals mondkapje FP3, handschoenen, overall categorie 3 Type 5/6, ... en eventueel alles met water nat te spuiten voor verwijdering zodat er minder stofdeeltjes kunnen vrijkomen. Alles dubbel verpakken en afvoeren naar recyclagepark of naar een geregistreerde asbestinzamelaar. Gelieve hiervoor rekening te houden met de huidige regelgeving i.v.m. asbestverwijderingsmethodes. Zie ook <https://ovam.vlaanderen.be/voorzorgsmaatregelenbijasbestverwijdering>. Meer info ook in het gedeelte toelichting achteraan dit attest.

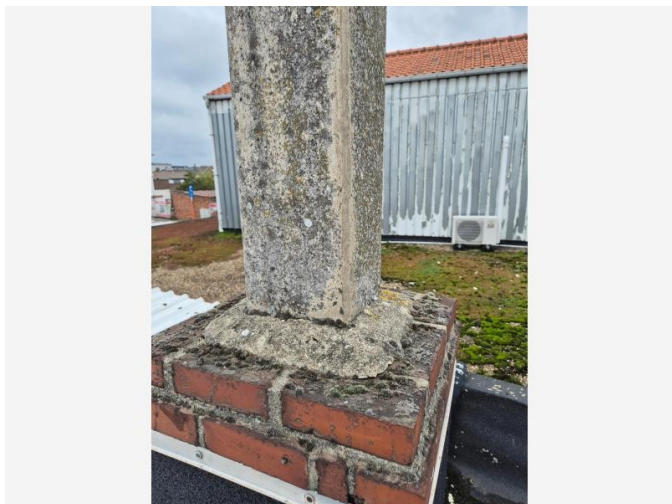
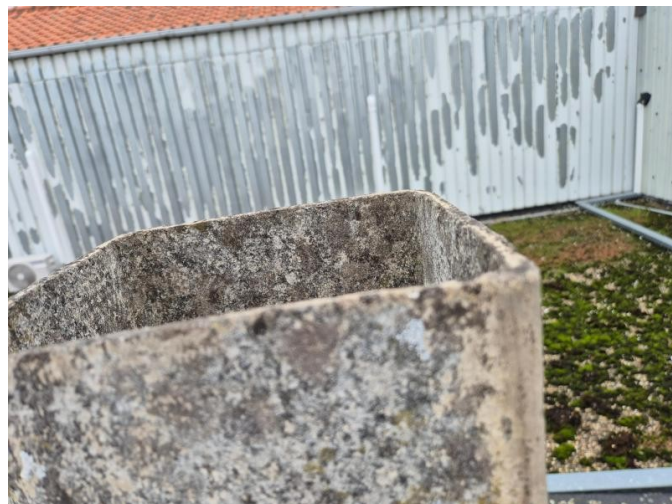
Het asbestmateriaal valt onder de mijlpaal van 2034.

Verwijderen

Eindbeoordeling materiaalrisico	Laag materiaalrisico en/of verlaagde kans op vezelvrijgave
---------------------------------	--

#	Type	Referentie	Resultaat
2.1	Puntmonster	ST06 rookgaskanaal	Chrysotiel

Beschrijving	Rookgaskanaal
Omgeving	Buiten
Primaire drager	Ruimteverwarming
Asbestmateriaal	Rookgaskanaal
Bindmiddel van asbestmateriaal	Cement
Gebondenheid op basis van bindmiddel	Hecht
Hoeveelheid (lengte - omtrek - dikte - aantal)	<ul style="list-style-type: none">• 1,00 m - 120,00 cm - 1,00 cm - 1 stuk
Totaal volume	0,012 m ³
Eenvoudig bereikbaar	Ja
Bevestigingswijze	<ul style="list-style-type: none">• Verlijmd, ingegoten, versmeerd
Identificatiemethode	Een monstername door de asbestdeskundige met laboanalyse door een asbestlabo.
Destructieve handeling voor identificatie	Nee

- Verwijder dit asbestmateriaal zo snel mogelijk. Volg de toestand goed op.

- Eenvoudige handelingen: mag via doe-het-zelf of door werknemer(s) met opleidingsattest eenvoudige handelingen
De buis kan eenvoudig losgemaakt worden en in 1 geheel verwijderd worden. Opletten dat er niet geslepen wordt in de asbestcement. Gelieve bij het verwijderen ook de nodige PBM te voorzien zoals mondkap FP3, handschoenen, overall categorie 3 Type 5/6, ... en eventueel alles met water nat te spuiten voor verwijdering zodat er minder stofdeeltjes kunnen vrijkomen. Alles dubbel verpakken en afvoeren naar recyclagepark of naar een geregistreerde asbestinzamelaar. Gelieve hiervoor rekening te houden met de huidige regelgeving i.v.m. asbestverwijderingsmethodes. Zie ook <https://ovam.vlaanderen.be/voorzorgsmaatregelenbijasbestverwijdering>. Meer info ook in het gedeelte toelichting achteraan dit attest.

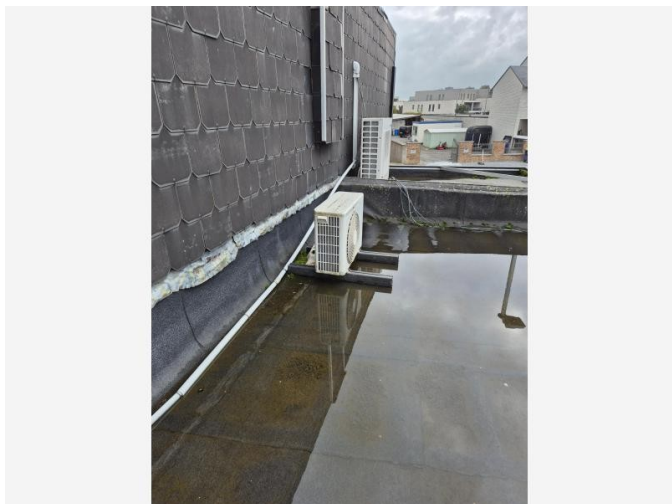
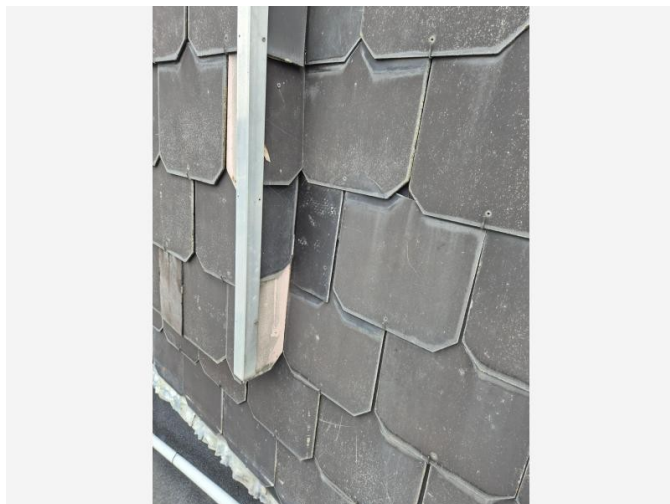
Het asbestmateriaal valt onder de mijlpaal van 2034.

Verwijderen

Eindbeoordeling materiaalrisico	Laag materiaalrisico en/of verlaagde kans op vezelvrijgave
---------------------------------	--

#	Type	Referentie	Resultaat
3.1	Puntmonster	2565 Leien achtergevel	Chrysotiel

Beschrijving	Leien achtergevel
Omgeving	Buiten
Primaire drager	Wand buitenschil
Asbestmateriaal	Dak- en gevelbekleding - Lei, shingle
Bindmiddel van asbestmateriaal	Cement
Gebondenheid op basis van bindmiddel	Hecht
Hoeveelheid (oppervlakte - aantal)	<ul style="list-style-type: none">• 52,00 m² - 1 stuk
Totale oppervlakte	52,00 m ²
Eenvoudig bereikbaar	Ja
Bevestigingswijze	<ul style="list-style-type: none">• Genageld, geniet
Identificatiemethode	Een monstername door de asbestdeskundige met laboanalyse door een asbestlabo.
Destructieve handeling voor identificatie	Nee

- Verwijder dit asbestmateriaal zo snel mogelijk. Volg de toestand goed op.

- Eenvoudige handelingen: mag via doe-het-zelf of door werknemer(s) met opleidingsattest eenvoudige handelingen
De leien kunnen eenvoudig losgemaakt worden en in 1 geheel verwijderd worden. Opletten dat er niet geslepen wordt in de asbestcement. Gelieve bij het verwijderen ook de nodige PBM te voorzien zoals mondkap FP3, handschoenen, overall categorie 3 Type 5/6, ... en eventueel alles met water nat te spuiten voor verwijdering zodat er minder stofdeeltjes kunnen vrijkomen. Alles dubbel verpakken en afvoeren naar recyclagepark of naar een geregistreerde asbestinzamelaar. Gelieve hiervoor rekening te houden met de huidige regelgeving i.v.m. asbestverwijderingsmethodes. Zie ook <https://ovam.vlaanderen.be/voorzorgsmaatregelenbijasbestverwijdering>. Meer info ook in het gedeelte toelichting achteraan dit attest.

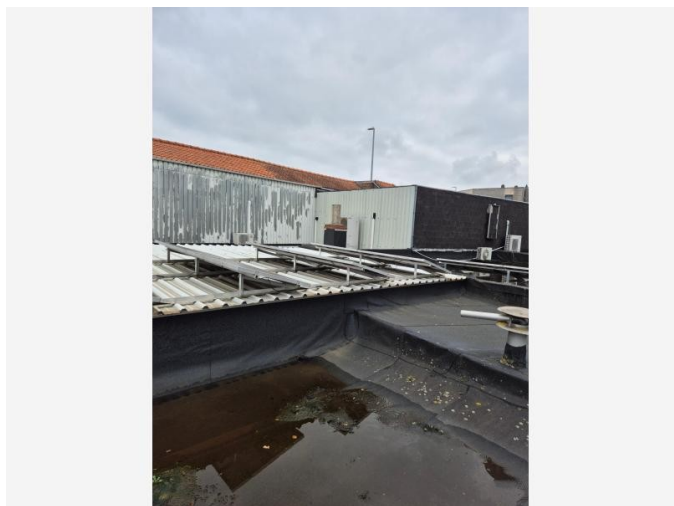
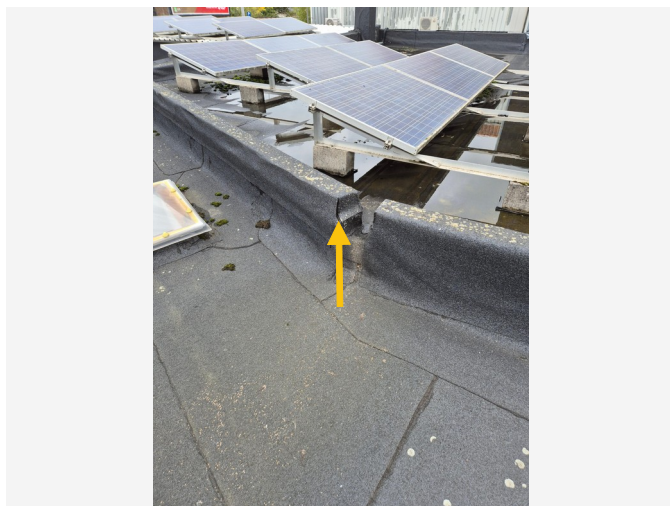
Fiche 4: Roofing plat dak

Geen asbest

#	Type	Referentie	Resultaat
4.1	Puntmonster	2565 Roofing dak	Geen asbest

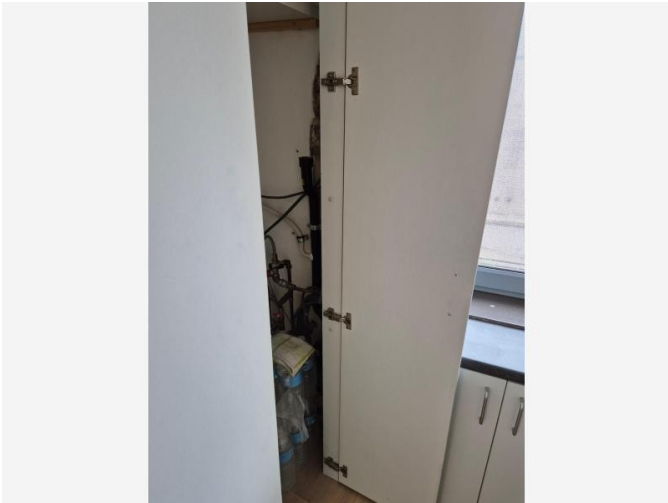
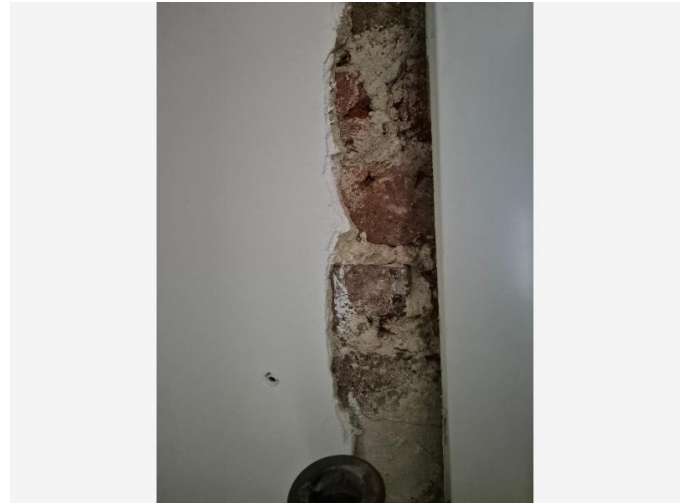
Geen asbest

#	Type	Referentie	Resultaat
5.1	Mengmonster	2565 Pleister wand 1e verdieping	Geen asbest
5.2	Mengmonster	2565 Pleister wand gelijkvloers	Geen asbest

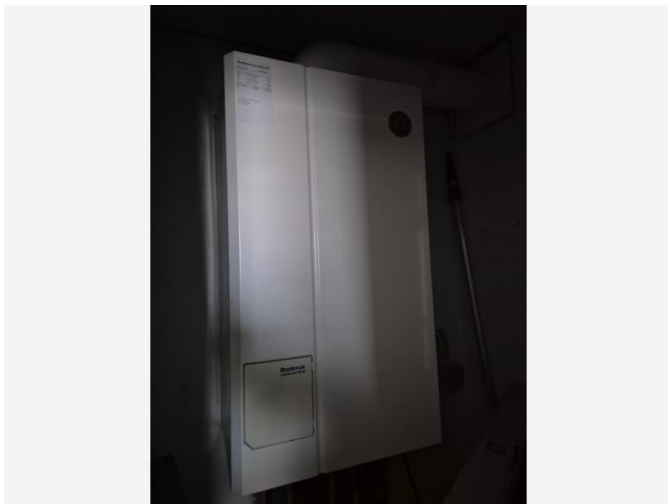
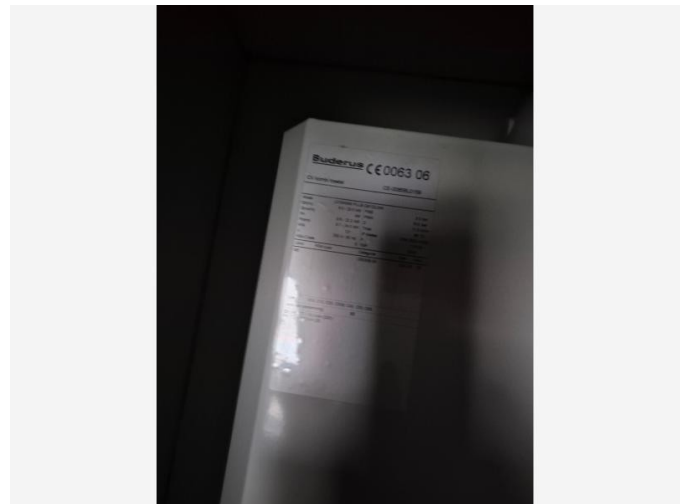
Beschrijving	Notitie	Terug te vinden op plannen
Fiche 6: Materialen aan de stookketel	Nieuw geplaatste ketel	-
Fiche 7: Afdichtingsmateriaal aan schrijnwerk	Nieuwe ramen in pvc met rubberen dichtingen	-
