# Asbestinventarisatetest

Ida van Bolenstraat 8, 3740 Bilzen-Hoeselt

Attestnummer : 20260512-000166.000

Uitgegeven op : 12.05.2026

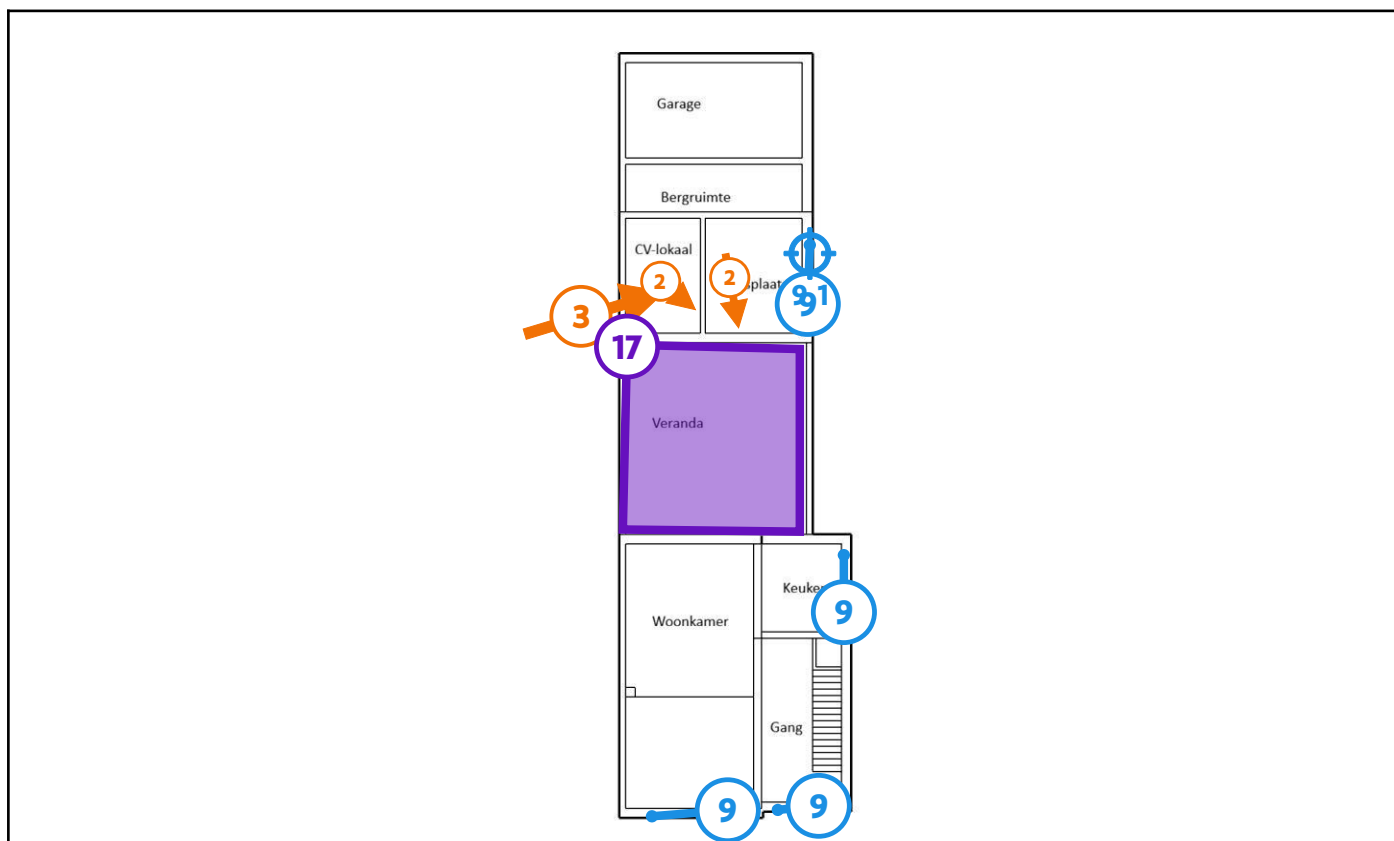
# Plan 1.1: Gelijkvloers

Beschrijving	Type	Actie
2. Bakeliet elementen	Asbestmateriaal	Verwijderen
3. Materialen aan de stookketel	Asbestmateriaal	Verwijderen
9. Mastiek	Geen asbest	-
9.1 Code: 2633 Mastiek stal	Puntmonster	-
17. Dakbedekking	Overige ruimte of materiaal	-

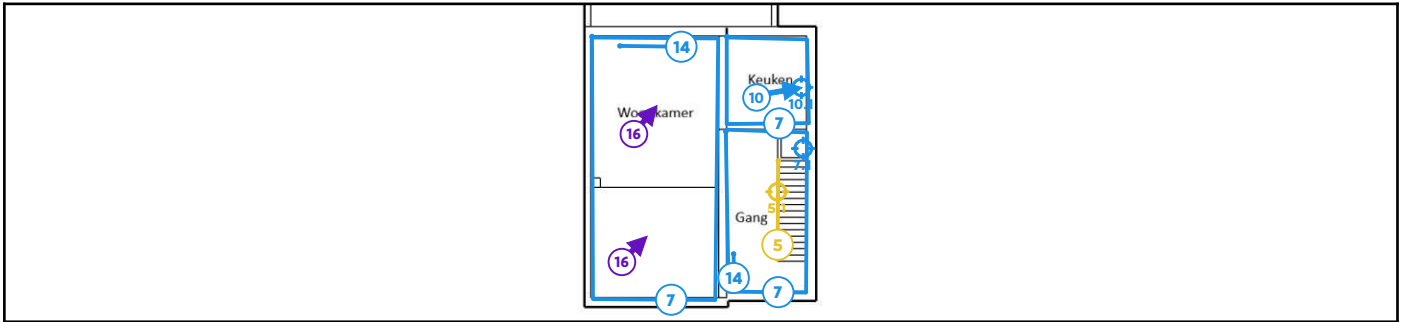
## Plan 1.3: Gelijkvloers detail

Beschrijving	Type	Actie
5. Bekleding wand keldertrap	Asbestmateriaal	Zorgvuldig beheren
5.1 Code: 2633 plaat trap	Puntmonster	-
7. Pleister wand	Geen asbest	-
7.1 Code: 2633 Pleister wand	Mengmonster	-
10. Anti-dreunmatje keuken	Geen asbest	-
10.1 Code: 2633 Anti-dreunmatje keuken	Puntmonster	-
14. Afdichting radiator	Geen asbest	-
16. Sierrozetten	Overige ruimte of materiaal	-

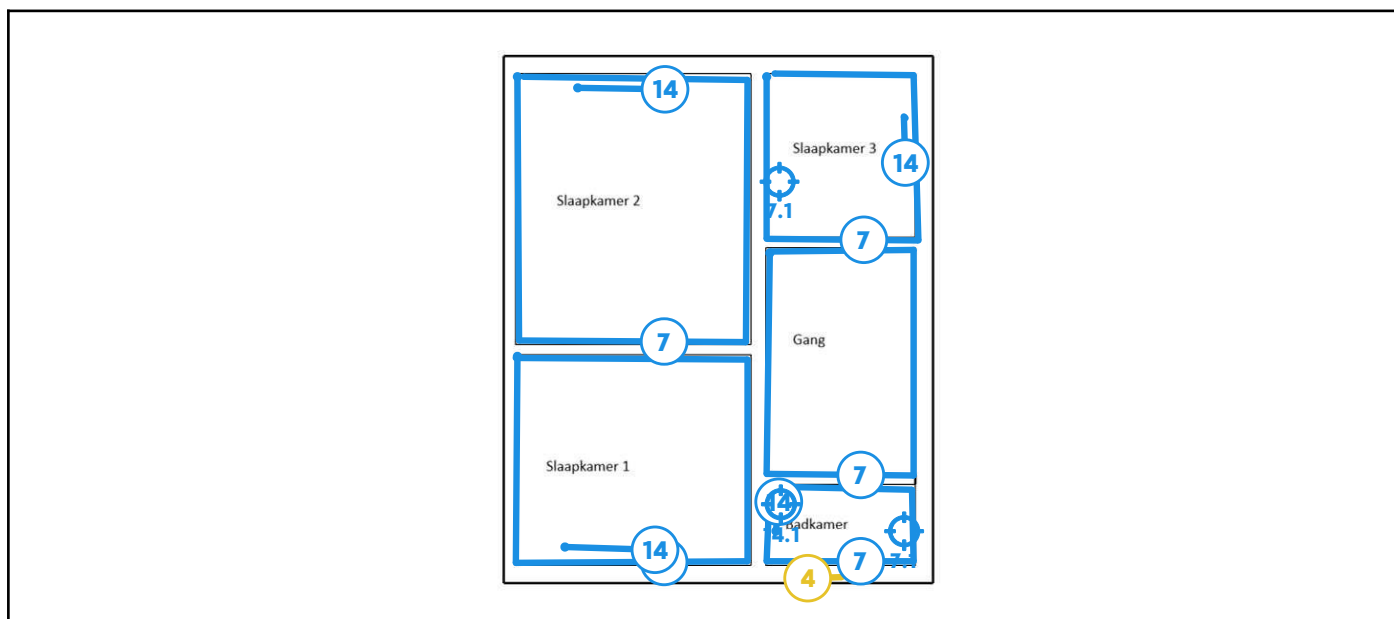
## Plan 1.4: 1e verdieping

Beschrijving	Type	Actie
4. Plaat in venster	Asbestmateriaal	Zorgvuldig beheren
7. Pleister wand	Geen asbest	-
7.1 Code: 2633 Pleister wand	Mengmonster	-
14. Afdichting radiator	Geen asbest	-
14.1 Code: 2633 Afdichting radiator	Puntmonster	-

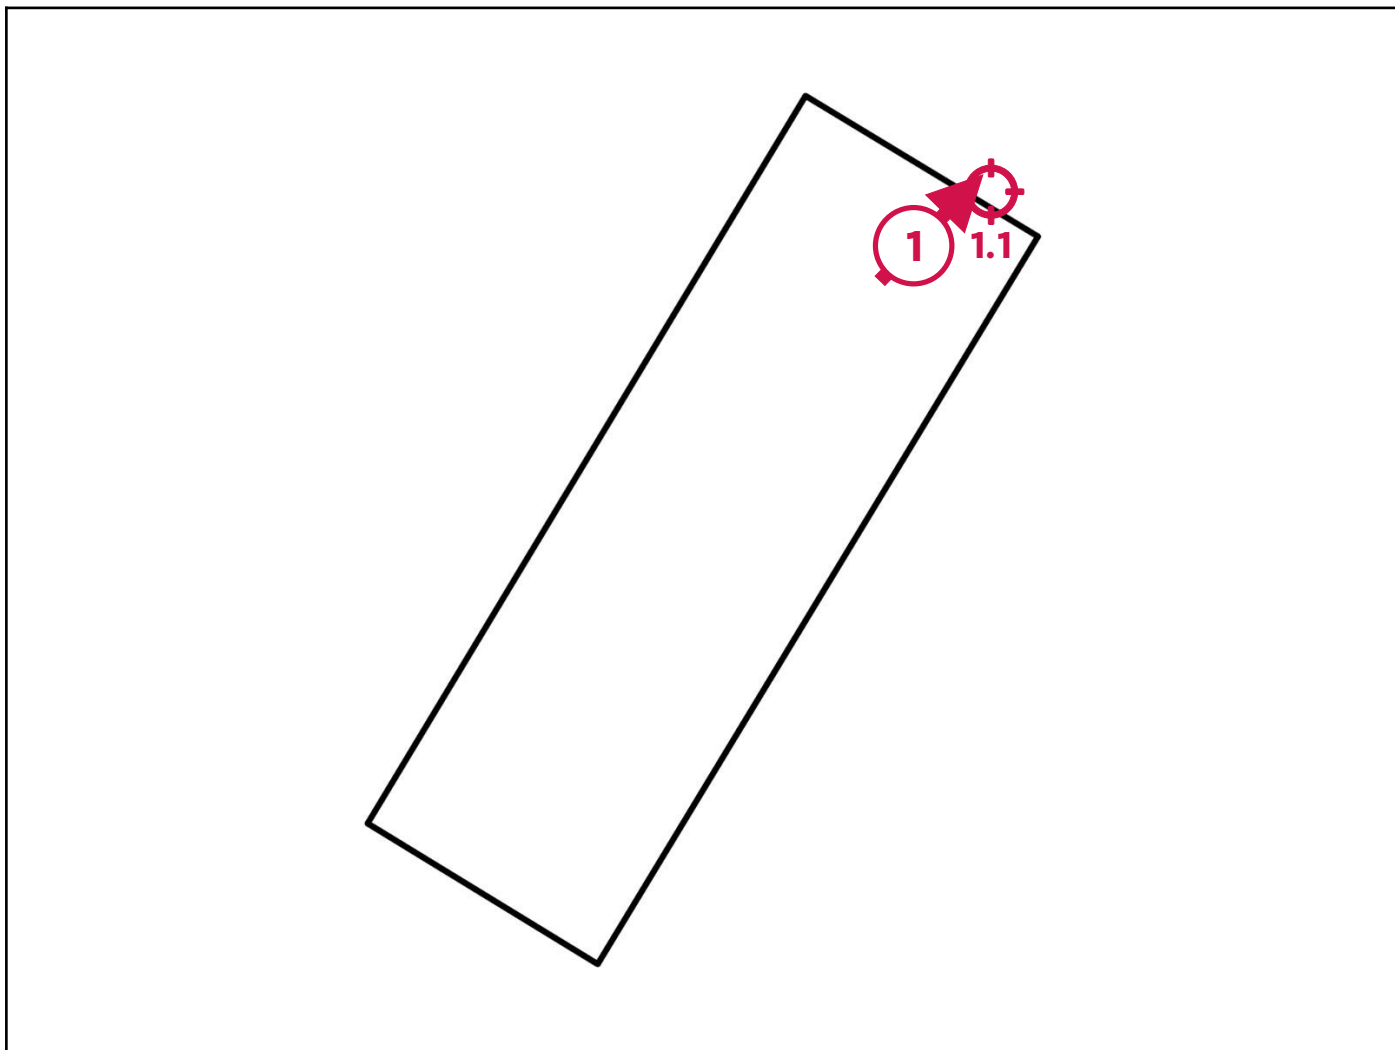
## Plan 3.1: Vroegere serre plan

Beschrijving	Type	Actie
1. Golfplaat vroegere stal	Asbestmateriaal	<b>Dringend verwijderen</b>
1.1 Code: 2633 Golfplaat stal	Puntmonster	-

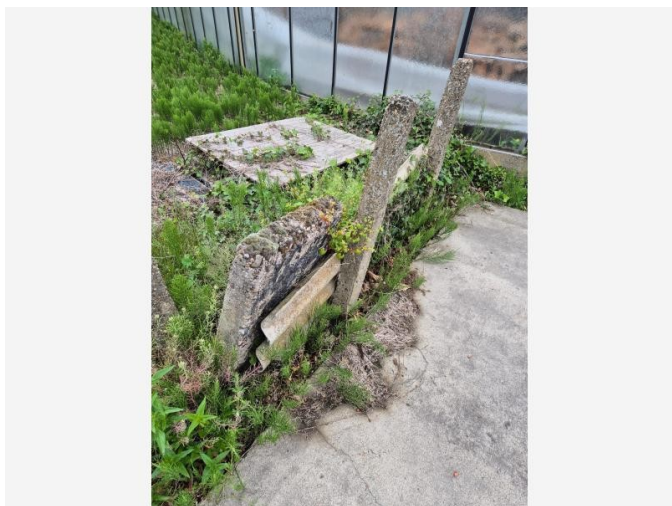
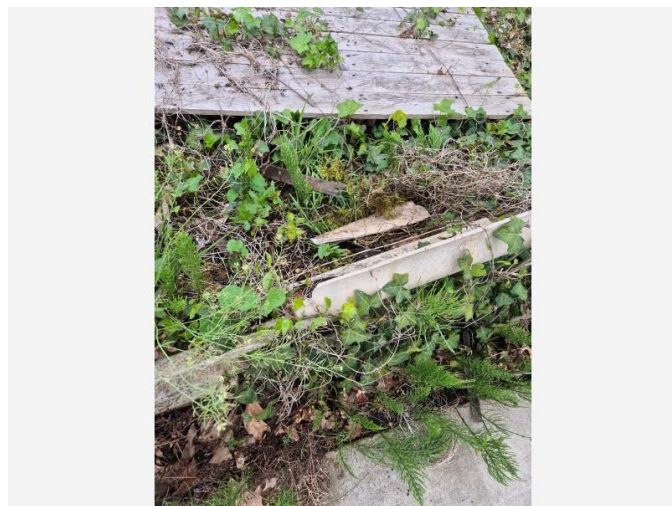
Het asbestmateriaal valt onder de mijlpaal van 2040.

**Dringend verwijderen**

#	Type	Referentie	Resultaat
1.1	Puntmonster	2633 Golfplaat stal	Chrysotiel

Beschrijving	Golfplaat vroegere stal
Type afvalstof	Betreft stock-voorraad of gedemonteerde asbestmaterialen
Aanwezige resten	Golfplaten
Omgeving	Buiten
Primaire drager	Vloer
Asbestmaterialen	<ul style="list-style-type: none"><li>Dak- en gevelbekleding - Golfplaat</li></ul>
Bindmiddel van asbestmateriaal	Cement
Gebondenheid op basis van bindmiddel	Hecht
Hoeveelheid (gewicht - aantal)	<ul style="list-style-type: none"><li>30,00 kg - 1 stuk</li></ul>
Totaal gewicht	30,00 kg
Eenvoudig bereikbaar	Ja
Identificatiemethode	Een monstername door de asbestdeskundige met laboanalyse door een asbestlabo.

- Verwijder het asbestafval.

- Eenvoudige handelingen: mag via doe-het-zelf of door werknemer(s) met opleidingsattest eenvoudige handelingen  
Ik verwijs als eerste naar het wetgevend kader (website van de OVAM ([www.asbestinfo.be](http://www.asbestinfo.be)) en/of CODEX boek VI titel 3). De platen kunnen eenvoudig losgemaakt worden en in 1 geheel verwijderd worden. Opletten dat er niet geslepen wordt in de asbestcement. Gelieve bij het verwijderen ook de nodige PBM te voorzien zoals minimaal stofmasker FFP3, wegwerphandschoenen, wegweroverall CAT III type 5/6 en afspoelbaar schoeisel, ... en eventueel alles met water nat te spuiten voor verwijdering zodat er minder stofdeeltjes kunnen vrijkomen. Alles dubbel verpakken en afvoeren naar recyclagepark of naar een geregistreerde asbestinzamelaar. Gelieve hiervoor rekening te houden met de huidige regelgeving i.v.m. asbestverwijderingsmethodes. Zie ook <https://ovam.vlaanderen.be/voorzorgsmaatregelenbijasbestverwijdering>. Meer info ook in het gedeelte toelichting achteraan dit attest.

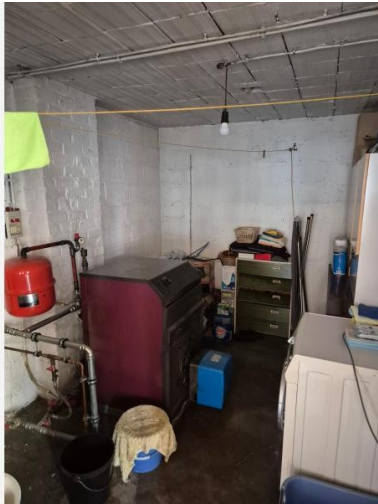
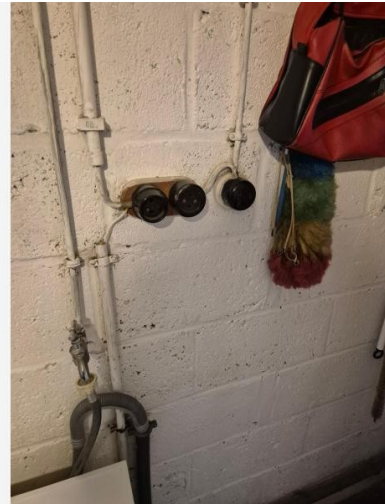
Het asbestmateriaal valt onder de mijlpaal van 2040.

Verwijderen

Eindbeoordeling materiaalrisico	Verhoogd materiaalrisico en/of verhoogde kans op vezelvrijgave
---------------------------------	--

Gebondenheid	Categorie 1: hechtgebonden in oorsprong
Asbestsoort (vezeltype)	Crocidoliet aanwezig
Asbestconcentratie	Laag (< 50%)
Afschermingsgraad van het gehele materiaal	Geheel of deels vrij aan de binnenlucht, maar geen contact met binnenluchtstromen
Toestand van het materiaal	Licht beschadigd, licht verweerd. Intacte calciumsilicaatplaat of materiaal met categorie 3-gebondenheid

Beschrijving	Bakeliet elementen
Omgeving	Binnen
Primaire drager	Communicatie en elektrische infrastructuur en uitrusting
Asbestmateriaal	Plaat, paneel, tablet - Type Bakeliet
Bindmiddel van asbestmateriaal	Kunststof of -hars
Gebondenheid op basis van bindmiddel	Hecht
Hoeveelheid (oppervlakte - dikte - aantal)	• 1,00 m <sup>2</sup> - 0,10 cm - 1 stuk
Totaal volume	0,001 m <sup>3</sup>
Eenvoudig bereikbaar	Ja
Bevestigingswijze	• Geschroefd
Identificatiemethode	<p>De asbestdeskundige beoordeelt het materiaal als asbestverdacht en dus asbesthoudend, en dit zonder monstername.</p> <p>Motivatie: De monstername brengt andere schade aan dan schade die inherent is aan de monstername.</p>
Destructieve handeling voor identificatie	Nee

- Verwijder dit asbestmateriaal zo snel mogelijk. Volg de toestand goed op.
- Voer bijkomende staalname(s) uit.

- Eenvoudige handelingen: mag via doe-het-zelf of door werknemer(s) met opleidingsattest eenvoudige handelingen  
Ik verwijst als eerste naar het wetgevend kader (website van de OVAM ([www.asbestinfo.be](http://www.asbestinfo.be)) en/of CODEX boek VI titel 3). De elementen kunnen eenvoudig losgemaakt worden en in 1 geheel verwijderd worden. Opletten dat er niet geslepen wordt. Gelieve bij het verwijderen ook de nodige PBM te voorzien zoals minimaal stofmasker FFP3, wegwerphandschoenen, wegweroverall CAT III type 5/6 en afspoelbaar schoeisel, ... en eventueel alles met water nat te spuiten voor verwijdering zodat er minder stofdeeltjes kunnen vrijkomen. Alles dubbel verpakken en afvoeren naar recyclagepark of naar een geregistreerde asbestinzamelaar. Gelieve hiervoor rekening te houden met de huidige regelgeving i.v.m. asbestverwijderingsmethodes. Zie ook <https://ovam.vlaanderen.be/voorzorgsmaatregelenbijasbestverwijdering>. Meer info ook in het gedeelte toelichting achteraan dit attest.

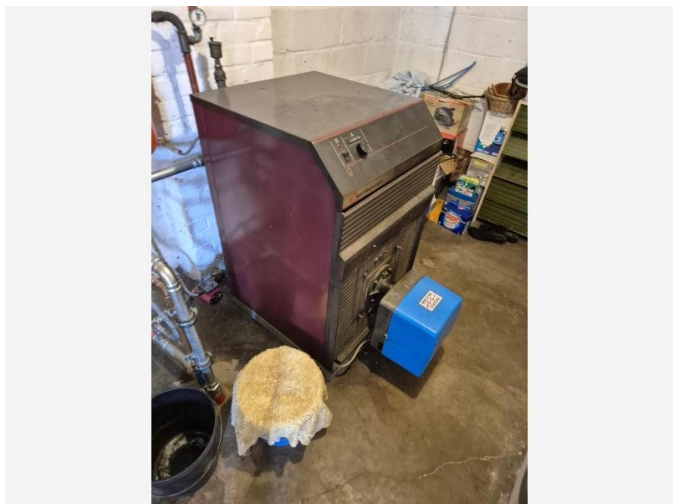
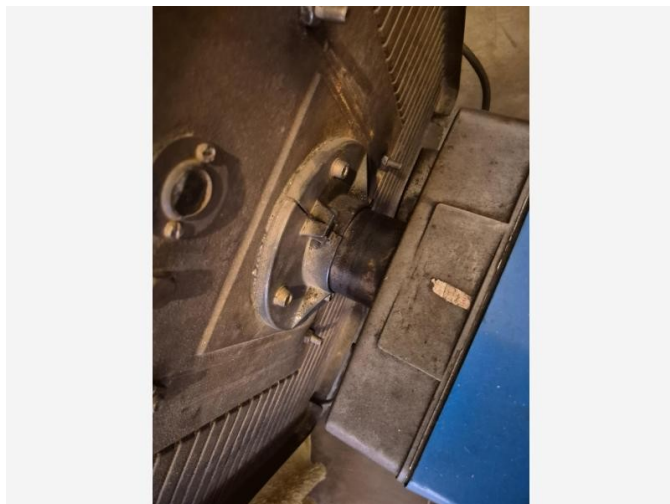
Het asbestmateriaal valt onder de mijlpaal van 2034.

Verwijderen

Eindbeoordeling materiaalrisico	Zeer laag materiaalrisico en/of zeer lage kans op vezelvrijgave
---------------------------------	---

Gebondenheid	Categorie 2: niet-hechtgebonden met matrix
Asbestsoort (vezeltype)	Alleen chrysotiel aanwezig
Asbestconcentratie	Hoog ( $\geq 50\%$ )
Afschermingsgraad van het gehele materiaal	Alleen randen, niet afgeschermd, maar geen contact met binnenluchtstromen
Toestand van het materiaal	Onbeschadigd, niet verweerd

<b>Beschrijving</b>	Materialen aan de stookketel
<b>Omgeving</b>	Binnen
<b>Primaire drager</b>	Ruimteverwarming
<b>Asbestmateriaal</b>	Pakking, dichting
<b>Bindmiddel van asbestmateriaal</b>	Karton - papier - viltachtig
<b>Gebondenheid op basis van bindmiddel</b>	Niet-hechtgebonden
<b>Hoeveelheid (gewicht - aantal)</b>	<ul style="list-style-type: none"><li>• 0,10 kg - 1 stuk</li></ul>
<b>Totaal gewicht</b>	0,10 kg
<b>Eenvoudig bereikbaar</b>	Ja
<b>Bevestigingswijze</b>	<ul style="list-style-type: none"><li>• Geklemd</li></ul>
<b>Identificatiemethode</b>	<p>De asbestdeskundige beoordeelt het materiaal als asbestverdacht en dus asbesthoudend, en dit zonder monstername.</p> <p>Motivatie: De monstername brengt andere schade aan dan schade die inherent is aan de monstername.</p>
<b>Destructieve handeling voor identificatie</b>	Nee

- Verwijder dit asbestmateriaal zo snel mogelijk. Volg de toestand goed op.
- Voer bijkomende staalname(s) uit.

- Eenvoudige handelingen: mag via doe-het-zelf of door werknemer(s) met opleidingsattest eenvoudige handelingen  
Volgens de geldende wetgeving mag deze toepassing zelf verwijderd worden. Ik verwijs als eerste naar het wetgevend kader (website van de OVAM ([www.asbestinfo.be](http://www.asbestinfo.be)) en/of CODEX boek VI titel 3). Gelieve bij het verwijderen ook de nodige PBM te voorzien zoals minimaal stofmasker FFP3, wegwerphandschoenen, wegwerpoverall CAT III type 5/6 en afspoelbaar schoeisel , ... en eventueel alles met water nat te spuiten voor verwijdering zodat er minder stofdeeltjes kunnen vrijkomen. Alles dubbel verpakken en afvoeren naar recyclagepark of naar een geregistreerde asbestinzamelaar. Gelieve hiervoor rekening te houden met de huidige regelgeving i.v.m. asbestverwijderingsmethodes. Zie ook <https://ovam.vlaanderen.be/voorzorgsmaatregelenbijasbestverwijdering>. Meer info ook in het gedeelte toelichting achteraan dit attest.

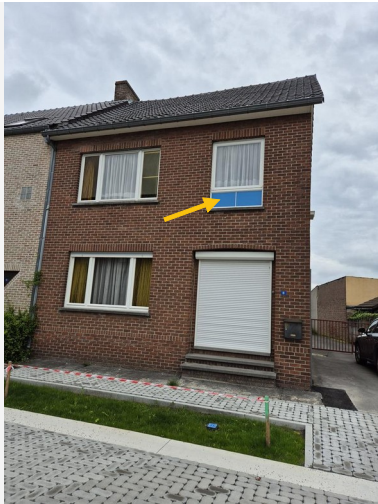
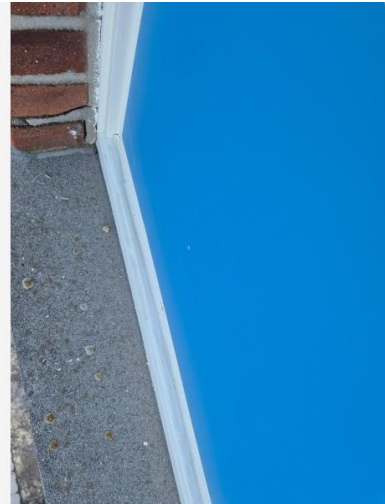
Het asbestmateriaal valt onder de mijlpaal van 2040.

Zorgvuldig beheren

Eindbeoordeling materiaalrisico	Laag materiaalrisico en/of verlaagde kans op vezelvrijgave
---------------------------------	--

Gebondenheid	Categorie 1: hechtgebonden in oorsprong
Asbestsoort (vezeltype)	Crocidoliet aanwezig
Asbestconcentratie	Laag (< 50%)
Afschermingsgraad van het gehele materiaal	Geheel of deels vrij aan de buitenlucht, maar geen contact met binnenlucht
Toestand van het materiaal	Licht beschadigd, licht verweerd. Intacte calciumsilicaatplaat of materiaal met categorie 3-gebondenheid

Beschrijving	Plaat in venster
Omgeving	Buiten
Primaire drager	Wandopening verticaal (raam, deur, ...)
Asbestmateriaal	Plaat, paneel, tablet - Geëmailleerd, type Glasal
Bindmiddel van asbestmateriaal	Cement
Gebondenheid op basis van bindmiddel	Hecht
Hoeveelheid (oppervlakte - dikte - aantal)	• 0,30 m <sup>2</sup> - 0,50 cm - 1 stuk
Totaal volume	0,002 m <sup>3</sup>
Eenvoudig bereikbaar	Ja
Bevestigingswijze	• Geklemd
Identificatiemethode	De asbestdeskundige beoordeelt het materiaal als asbestverdacht en dus asbesthoudend, en dit zonder monstername.  Motivatie: De monstername brengt andere schade aan dan schade die inherent is aan de monstername.
Destructieve handeling voor identificatie	Nee

- Zorg voor een veilig beheer. Vermijd het beschadigen van het asbestmateriaal. Controleer de toestand jaarlijks op wijzigingen.
- Voer bijkomende staalname(s) uit.

- Eenvoudige handelingen: mag via doe-het-zelf of door werknemer(s) met opleidingsattest eenvoudige handelingen  
Ik verwijz als eerste naar het wetgevend kader (website van de OVAM ([www.asbestinfo.be](http://www.asbestinfo.be)) en/of CODEX boek VI titel 3). De plaat kan eenvoudig losgemaakt worden en in 1 geheel verwijderd worden. Opletten dat er niet geslepen wordt in de asbestcement. Gelieve bij het verwijderen ook de nodige PBM te voorzien zoals minimaal stofmasker FFP3, wegwerphandschoenen, wegwerpoverall CAT III type 5/6 en afspoelbaar schoeisel, ... en eventueel alles met water nat te spuiten voor verwijdering zodat er minder stofdeeltjes kunnen vrijkomen. Alles dubbel verpakken en afvoeren naar recyclagepark of naar een geregistreerde asbestinzamelaar. Gelieve hiervoor rekening te houden met de huidige regelgeving i.v.m. asbestverwijderingsmethodes. Zie ook <https://ovam.vlaanderen.be/voorzorgsmaatregelenbijasbestverwijdering>. Meer info ook in het gedeelte toelichting achteraan dit attest.

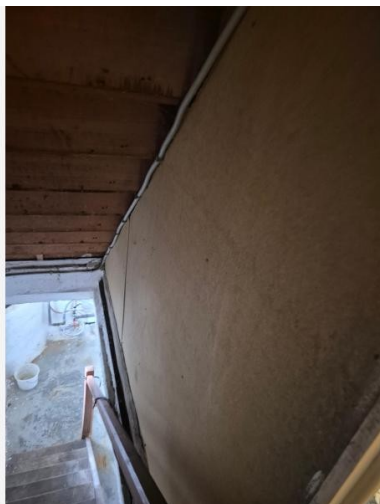
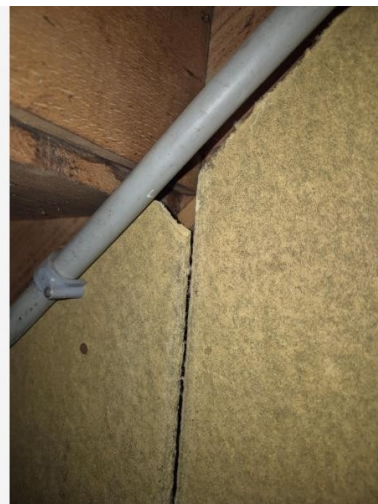
Het asbestmateriaal valt onder de mijlpaal van 2040.

Zorgvuldig beheren

Eindbeoordeling materiaalrisico	Laag materiaalrisico en/of verlaagde kans op vezelvrijgave
---------------------------------	--

Gebondenheid	Categorie 1: hechtgebonden in oorsprong
Asbestsoort (vezeltype)	Alleen chrysotiel aanwezig
Asbestconcentratie	Laag (< 50%)
Afschermingsgraad van het gehele materiaal	Geheel of deels vrij aan de binnenlucht, maar geen contact met binnenluchtstromen
Toestand van het materiaal	Licht beschadigd, licht verweerd. Intacte calciumsilicaatplaat of materiaal met categorie 3-gebondenheid

#	Type	Referentie	Resultaat
5.1	Puntmonster	2633 plaat trap	Chrysotiel

<b>Beschrijving</b>	Bekleding wand keldertrap
<b>Omgeving</b>	Binnen
<b>Primaire drager</b>	Binnenwand
<b>Asbestmateriaal</b>	Plaat, paneel, tablet - Type Menuiserite
<b>Bindmiddel van asbestmateriaal</b>	Cement
<b>Gebondenheid op basis van bindmiddel</b>	Hecht
<b>Hoeveelheid (oppervlakte - dikte - aantal)</b>	• 2,00 m <sup>2</sup> - 0,50 cm - 1 stuk
<b>Totaal volume</b>	0,01 m <sup>3</sup>
<b>Eenvoudig bereikbaar</b>	Ja
<b>Bevestigingswijze</b>	• Geschroefd
<b>Identificatiemethode</b>	Een monstername door de asbestdeskundige met laboanalyse door een asbestlabo.
<b>Destructieve handeling voor identificatie</b>	Nee

- Zorg voor een veilig beheer. Vermijd het beschadigen van het asbestmateriaal. Controleer de toestand jaarlijks op wijzigingen.

- Eenvoudige handelingen: mag via doe-het-zelf of door werknemer(s) met opleidingsattest eenvoudige handelingen  
Ik verwijs als eerste naar het wetgevend kader (website van de OVAM ([www.asbestinfo.be](http://www.asbestinfo.be)) en/of CODEX boek VI titel 3). De platen kunnen eenvoudig losgemaakt worden en in 1 geheel verwijderd worden. Opletten dat er niet geslepen wordt in de asbestcement. Gelieve bij het verwijderen ook de nodige PBM te voorzien zoals minimaal stofmasker FFP3, wegwerphandschoenen, wegwerpoverall CAT III type 5/6 en afspoelbaar schoeisel, ... en eventueel alles met water nat te spuiten voor verwijdering zodat er minder stofdeeltjes kunnen vrijkomen. Alles dubbel verpakken en afvoeren naar recyclagepark of naar een geregistreerde asbestinzamelaar. Gelieve hiervoor rekening te houden met de huidige regelgeving i.v.m. asbestverwijderingsmethodes. Zie ook <https://ovam.vlaanderen.be/voorzorgsmaatregelenbijasbestverwijdering>. Meer info ook in het gedeelte toelichting achteraan dit attest.

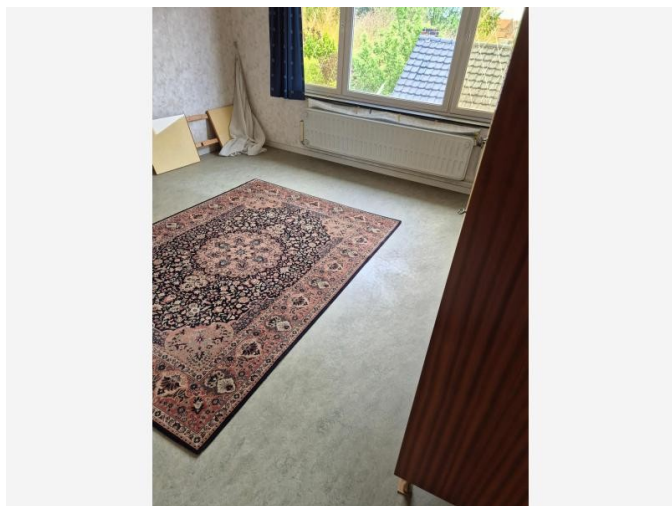
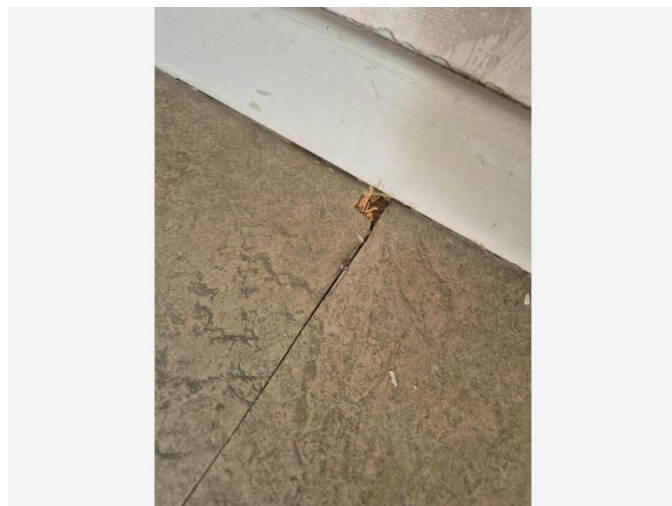
## Fiche 6: Vloerzeil boven

Geen asbest

#	Type	Referentie	Resultaat
6.1	Puntmonster	2366 Vloerzeil boven	Geen asbest

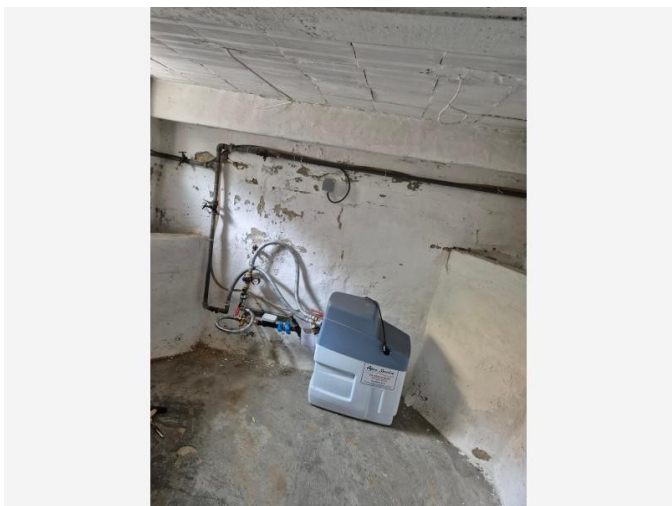
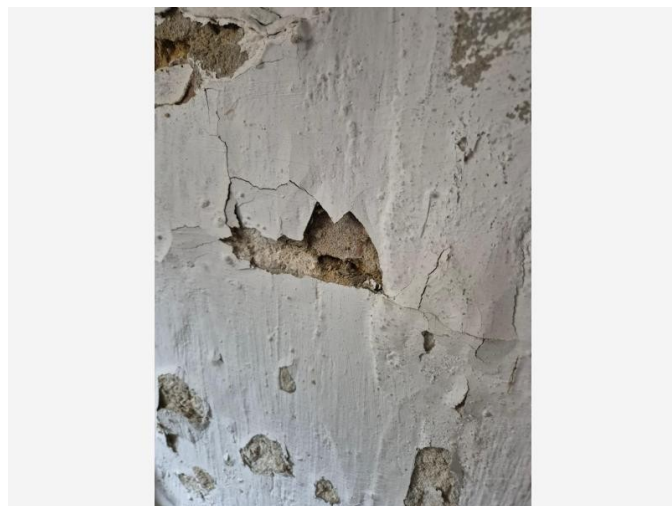
## Fiche 8: Cementering kelder

Geen asbest

#	Type	Referentie	Resultaat
8.1	Mengmonster	2633 Cementering kelder	Geen asbest

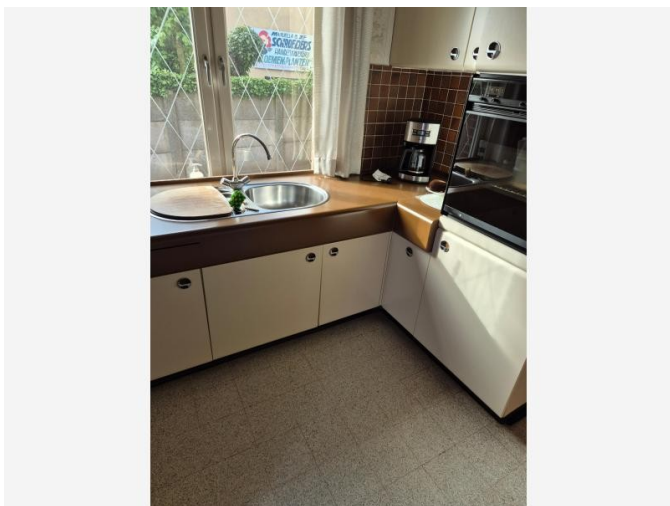
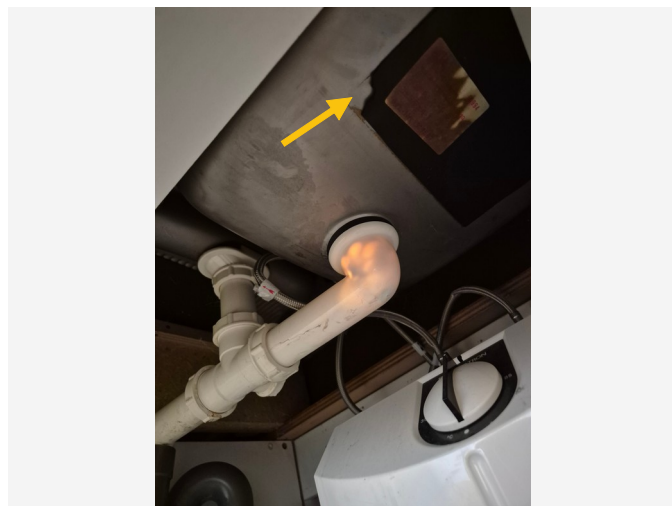
## Fiche 10: Anti-dreunmatje keuken

Geen asbest

#	Type	Referentie	Resultaat
10.1	Puntmonster	2633 Anti-dreunmatje keuken	Geen asbest

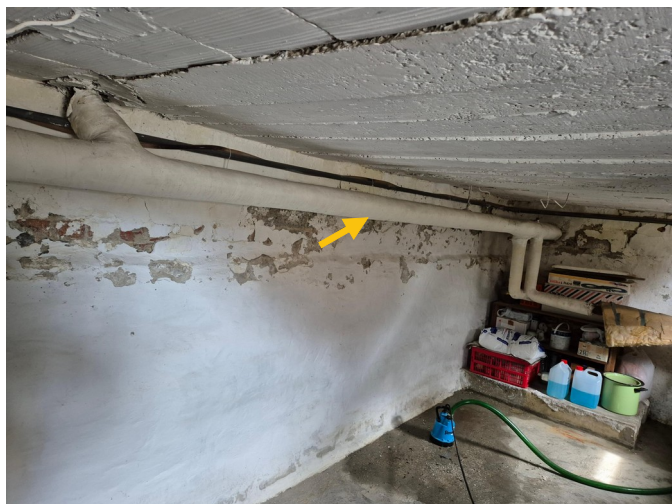
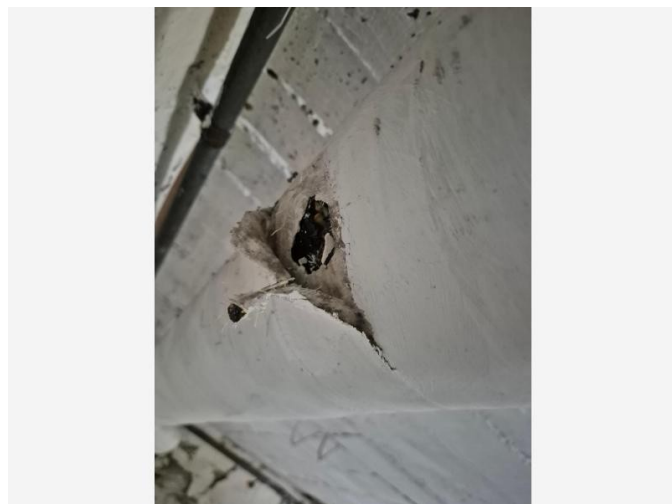
## Fiche 12: Leidingisolatie

Geen asbest

#	Type	Referentie	Resultaat
12.1	Mengmonster	2633 Leidingisolatie bocht	Geen asbest
12.2	Mengmonster	2633 Leidingisolatie recht	Geen asbest

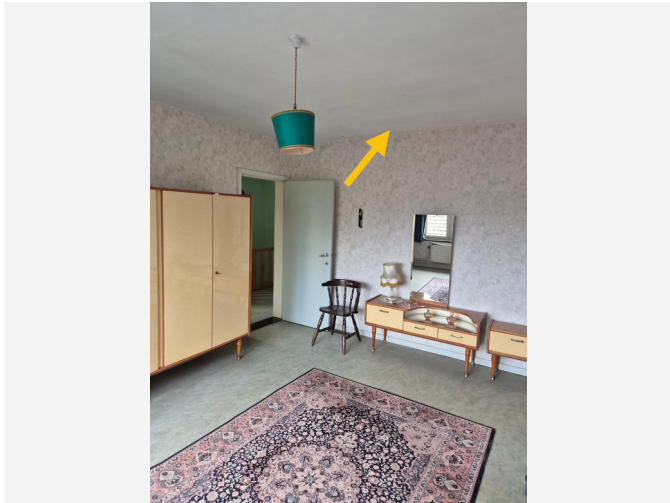
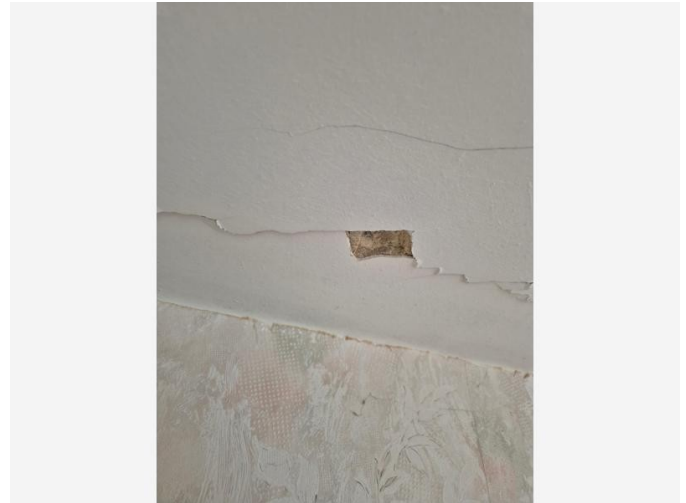
## Fiche 13: Pleister plafond

Geen asbest

#	Type	Referentie	Resultaat
13.1	Mengmonster	2633 Pleister plafond	Geen asbest
