Asbestinventarisatetest

Kleine Zapstraat 52, 3730 Bilzen-Hoeselt

Attestnummer : 20251004-000053.000

Uitgegeven op : 04.10.2025

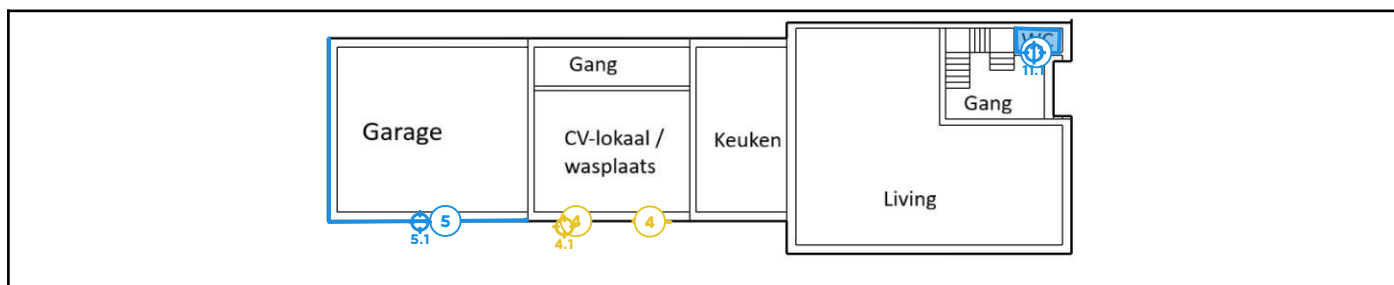
Plan 1.2: Gelijkvloers

Beschrijving	Type	Actie
4. Mastiek houten raam	Asbestmateriaal	Zorgvuldig beheren
4.1 Code: 2557 Mastiek raam	Puntmonster	-
5. Crepi buitenwand	Geen asbest	-
5.1 Code: 2557 Crepi	Mengmonster	-
11. Vloerbekleding WC	Geen asbest	-
11.1 Code: 2557 Vloer WC	Puntmonster	-

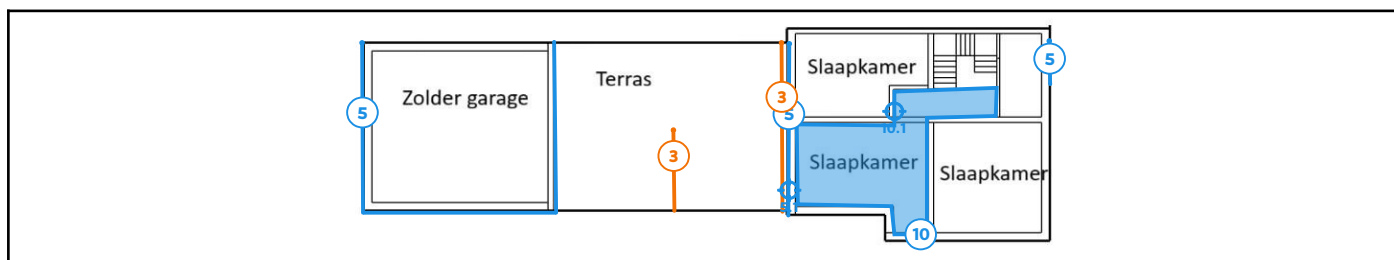
Plan 1.4: 1e verdieping volledig

Beschrijving	Type	Actie
3. Muurafdekkappen	Asbestmateriaal	Verwijderen
5. Crepi buitenwand	Geen asbest	-
5.1 Code: 2557 Crepi	Mengmonster	-
10. Vloerbekleding 1e verdieping	Geen asbest	-
10.1 Code: 2557 Vloer boven	Puntmonster	-

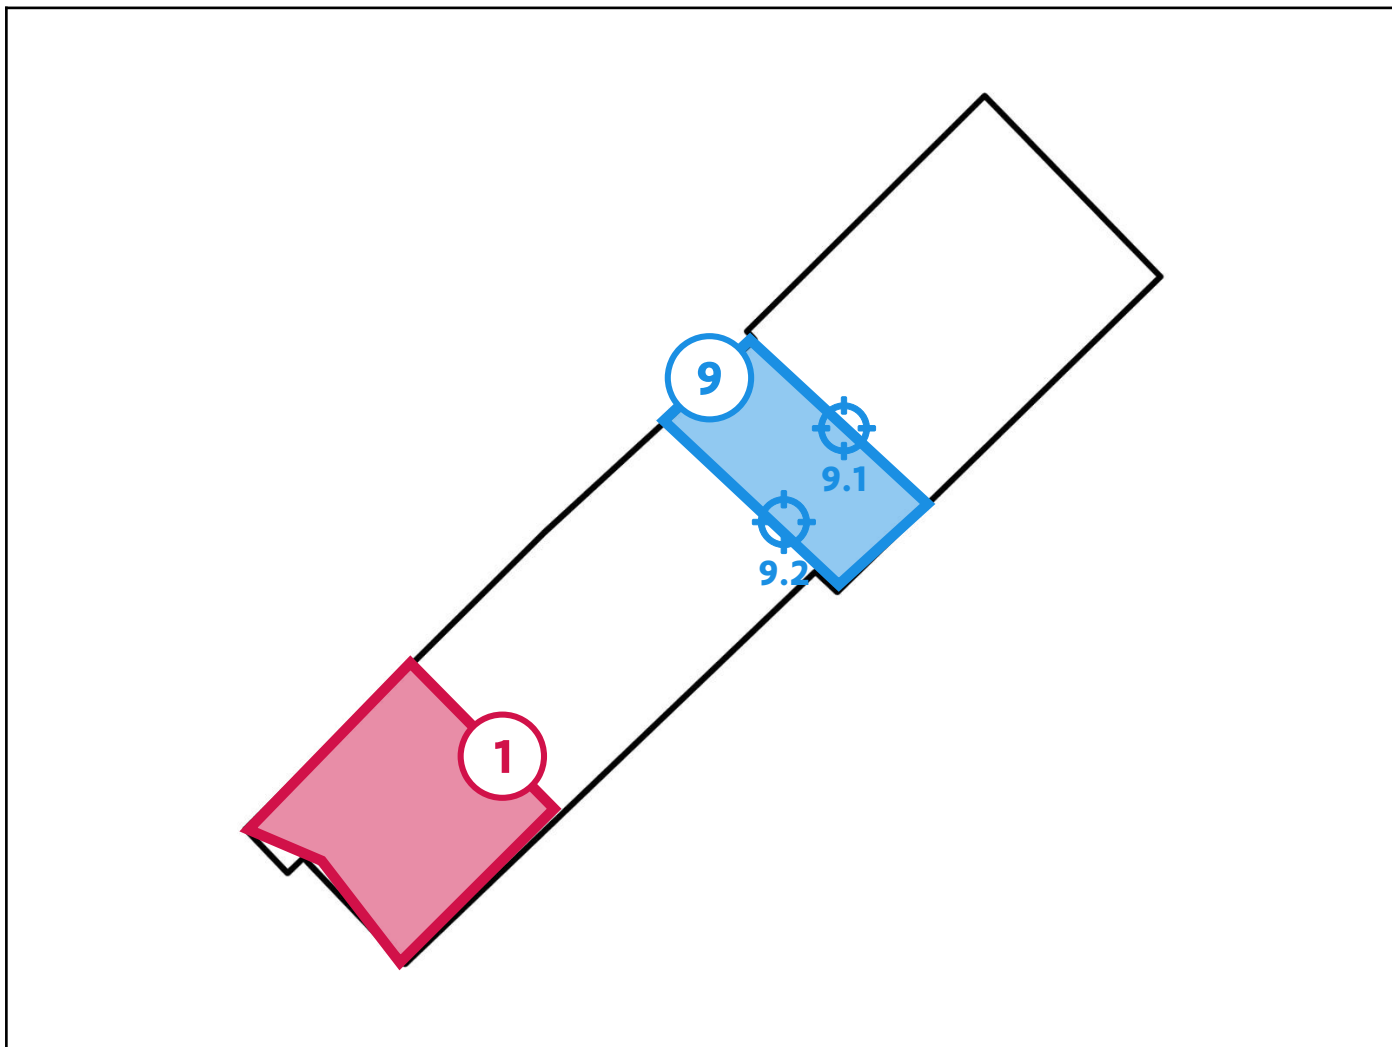
Plan 1.5: Dakenplan

Beschrijving	Type	Actie
1. Golfplaten dak garage	Asbestmateriaal	Dringend verwijderen
9. Roofing dak	Geen asbest	-
9.1 Code: 2557 Roofing dak	Puntmonster	-
9.2 Code: 2557 Roofing plat dak	Puntmonster	-

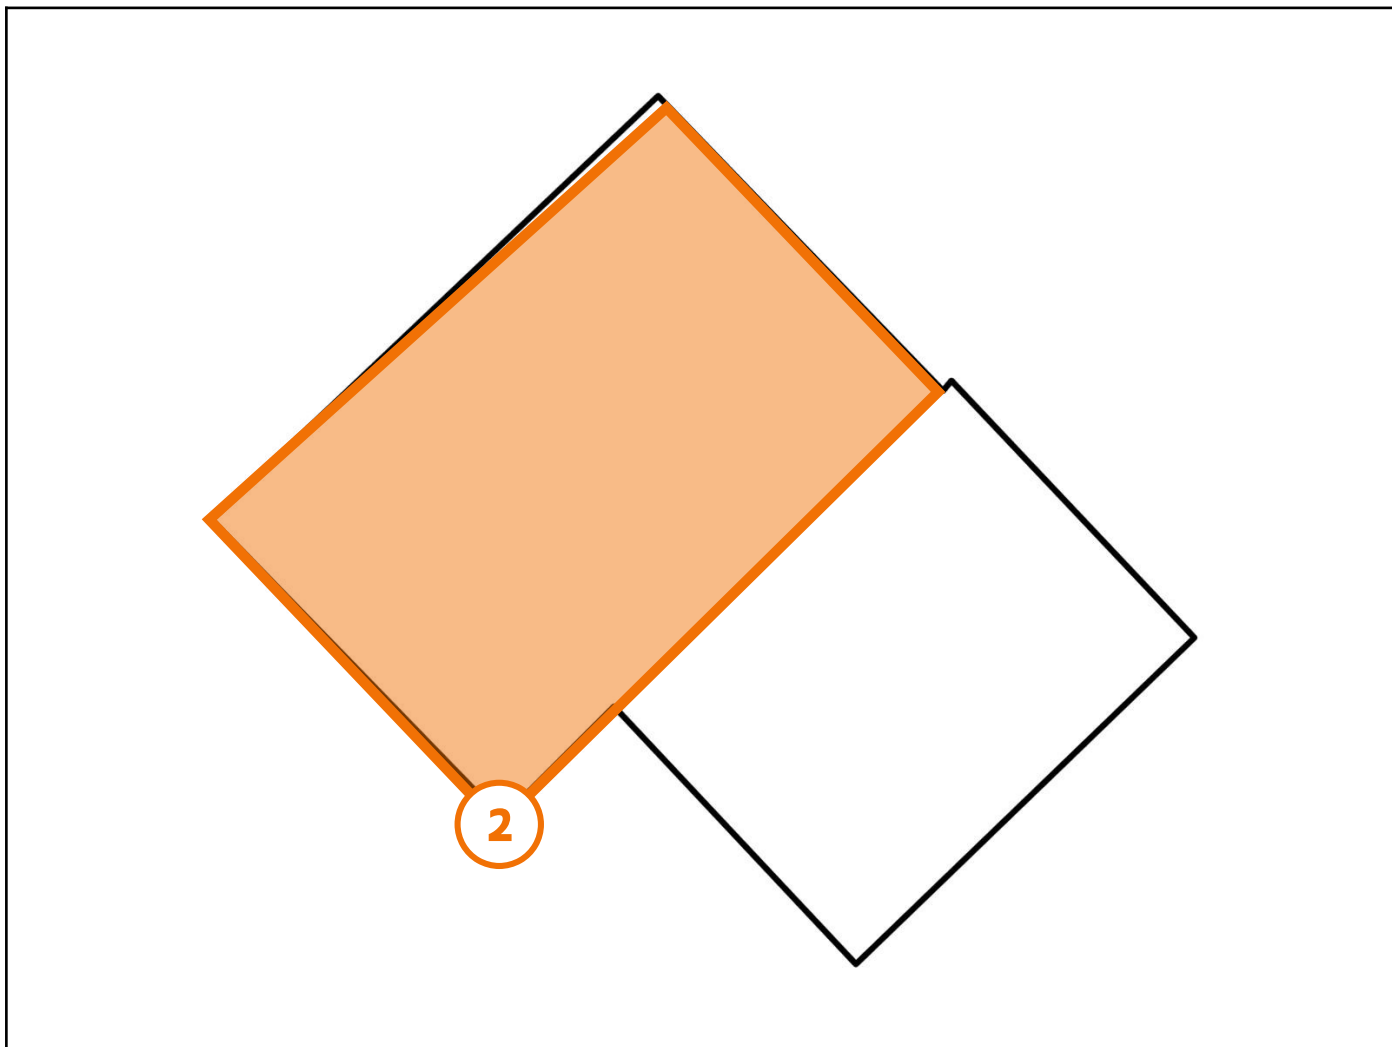
Plan 2.2: Dakenplan

Beschrijving	Type	Actie
2. Golplaten stal	Asbestmateriaal	Verwijderen

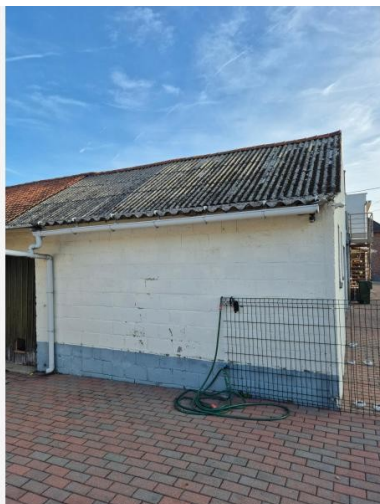
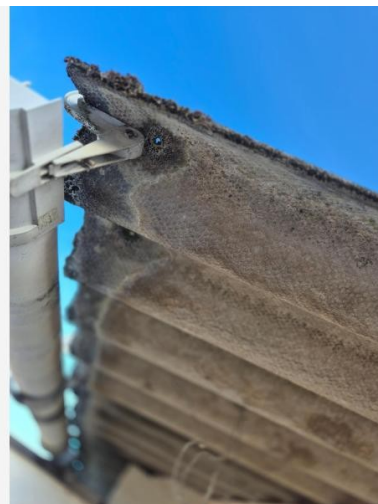
Eindbeoordeling materiaalrisico	Hoog materiaalrisico en/of hoge kans op vezelvrijgave
---------------------------------	---

Gebondenheid	Categorie 1: hechtgebonden in oorsprong
Asbestsoort (vezeltype)	Crocidoliet aanwezig
Asbestconcentratie	Laag (< 50%)
Afschermingsgraad van het gehele materiaal	Geheel of deels (ook) vrij aan de binnenlucht
Toestand van het materiaal	Matig beschadigd, matig verweerd

Beschrijving	Golfplaten dak garage
Omgeving	Grenst aan binnen- en buitenlucht
Primaire drager	Schuin dak
Asbestmateriaal	Dak- en gevelbekleding - Golfplaat
Bindmiddel van asbestmateriaal	Cement
Gebondenheid op basis van bindmiddel	Hecht
Hoeveelheid (oppervlakte - aantal)	<ul style="list-style-type: none">• 25,00 m² - 1 stuk
Totale oppervlakte	25,00 m ²
Eenvoudig bereikbaar	Ja
Bevestigingswijze	<ul style="list-style-type: none">• Geschroefd
Identificatiemethode	Vaststelling zonder monstername
Destructieve handeling voor identificatie	Nee

Dringend verwijderen

- Verwijder dit asbestmateriaal zo snel mogelijk. Volg de toestand goed op.

- Eenvoudige handelingen: mag via doe-het-zelf of door werknemer(s) met opleidingsattest eenvoudige handelingen
De platen kunnen eenvoudig losgemaakt worden en in 1 geheel verwijderd worden. Opletten dat er niet geslepen wordt in de asbestcement. Gelieve bij het verwijderen ook de nodige PBM te voorzien zoals mondkap FP3, handschoenen, overall categorie 3 Type 5/6, ... en eventueel alles met water nat te spuiten voor verwijdering zodat er minder stofdeeltjes kunnen vrijkomen. Alles dubbel verpakken en afvoeren naar recyclagepark of naar een geregistreerde asbestinzamelaar. Gelieve hiervoor rekening te houden met de huidige regelgeving i.v.m. asbestverwijderingsmethodes. Zie ook <https://ovam.vlaanderen.be/voorzorgsmaatregelenbijasbestverwijdering>. Meer info ook in het gedeelte toelichting achteraan dit attest.

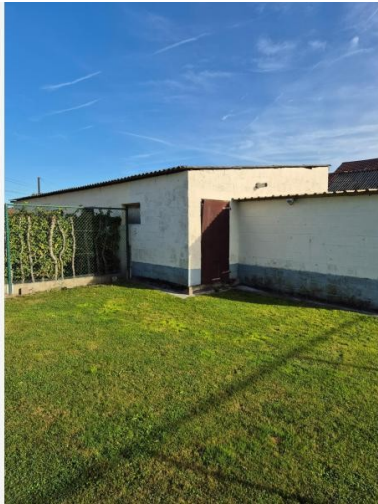
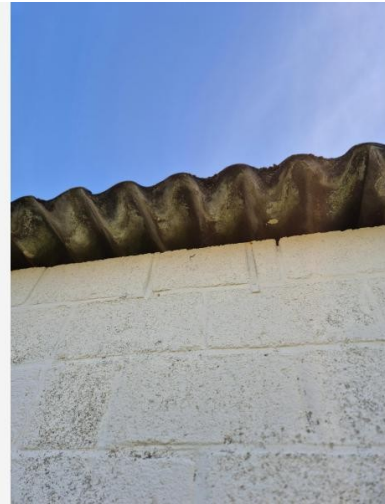
Eindbeoordeling materiaalrisico	Verhoogd materiaalrisico en/of verhoogde kans op vezelvrijgave
---------------------------------	--

Gebondenheid	Categorie 1: hechtgebonden in oorsprong
Asbestsoort (vezeltype)	Crocidoliet aanwezig
Asbestconcentratie	Laag (< 50%)
Afschermingsgraad van het gehele materiaal	Geheel of deels vrij aan de buitenlucht
Toestand van het materiaal	Matig beschadigd, matig verweerd

Beschrijving	Golplaten stal
Omgeving	Buiten
Primaire drager	Schuin dak
Asbestmateriaal	Dak- en gevelbekleding - Golfplaat
Bindmiddel van asbestmateriaal	Cement
Gebondenheid op basis van bindmiddel	Hecht
Hoeveelheid (oppervlakte - aantal)	<ul style="list-style-type: none">• 22,00 m² - 1 stuk
Totale oppervlakte	22,00 m ²
Eenvoudig bereikbaar	Ja
Bevestigingswijze	<ul style="list-style-type: none">• Geschroefd
Identificatiemethode	Vaststelling zonder monstername
Destructieve handeling voor identificatie	Nee

Verwijderen

- Verwijder dit asbestmateriaal zo snel mogelijk. Volg de toestand goed op.

- Eenvoudige handelingen: mag via doe-het-zelf of door werknemer(s) met opleidingsattest eenvoudige handelingen
De platen kunnen eenvoudig losgemaakt worden en in 1 geheel verwijderd worden. Opletten dat er niet geslepen wordt in de asbestcement. Gelieve bij het verwijderen ook de nodige PBM te voorzien zoals mondkapje FP3, handschoenen, overall categorie 3 Type 5/6, ... en eventueel alles met water nat te spuiten voor verwijdering zodat er minder stofdeeltjes kunnen vrijkomen. Alles dubbel verpakken en afvoeren naar recyclagepark of naar een geregistreerde asbestinzamelaar. Gelieve hiervoor rekening te houden met de huidige regelgeving i.v.m. asbestverwijderingsmethodes. Zie ook <https://ovam.vlaanderen.be/voorzorgsmaatregelenbijasbestverwijdering>. Meer info ook in het gedeelte toelichting achteraan dit attest.

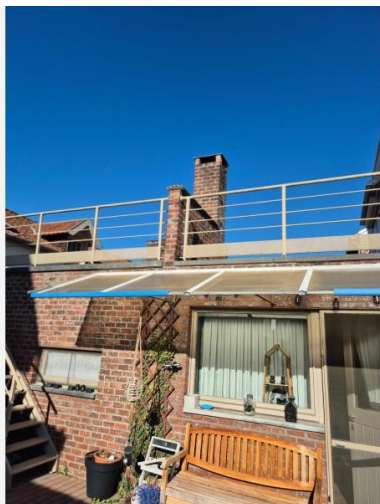
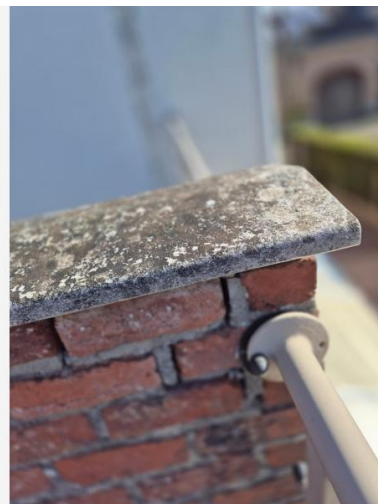
Eindbeoordeling materiaalrisico	Verhoogd materiaalrisico en/of verhoogde kans op vezelvrijgave
---------------------------------	--

Gebondenheid	Categorie 1: hechtgebonden in oorsprong
Asbestsoort (vezeltype)	Crocidoliet aanwezig
Asbestconcentratie	Laag (< 50%)
Afschermingsgraad van het gehele materiaal	Geheel of deels vrij aan de buitenlucht
Toestand van het materiaal	Matig beschadigd, matig verweerd

Beschrijving	Muurafdekkappen
Omgeving	Buiten
Primaire drager	Wand vrijstaand (scheidingsmuur, ...)
Asbestmateriaal	Deksteen, muurkap - Hol
Bindmiddel van asbestmateriaal	Cement
Gebondenheid op basis van bindmiddel	Hecht
Hoeveelheid (oppervlakte - dikte - aantal)	• 1,00 m ² - 3,00 cm - 1 stuk
Totaal volume	0,03 m ³
Eenvoudig bereikbaar	Ja
Bevestigingswijze	• Verlijmd, ingegoten, versmeerd
Identificatiemethode	Vaststelling zonder monstername
Destructieve handeling voor identificatie	Nee

Verwijderen

- Verwijder dit asbestmateriaal zo snel mogelijk. Volg de toestand goed op.

- Eenvoudige handelingen: mag via doe-het-zelf of door werknemer(s) met opleidingsattest eenvoudige handelingen
De platen kunnen eenvoudig losgemaakt worden en in 1 geheel verwijderd worden. Opletten dat er niet geslepen wordt in de asbestcement. Gelieve bij het verwijderen ook de nodige PBM te voorzien zoals mondkap FP3, handschoenen, overall categorie 3 Type 5/6, ... en eventueel alles met water nat te spuiten voor verwijdering zodat er minder stofdeeltjes kunnen vrijkomen. Alles dubbel verpakken en afvoeren naar recyclagepark of naar een geregistreerde asbestinzamelaar. Gelieve hiervoor rekening te houden met de huidige regelgeving i.v.m. asbestverwijderingsmethodes. Zie ook <https://ovam.vlaanderen.be/voorzorgsmaatregelenbijasbestverwijdering>. Meer info ook in het gedeelte toelichting achteraan dit attest.

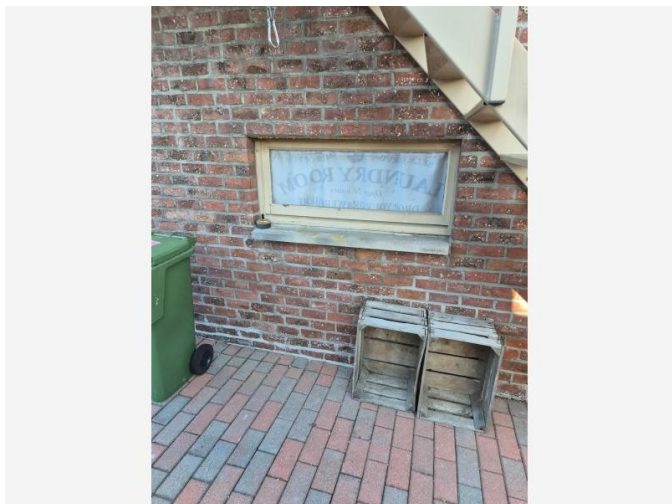
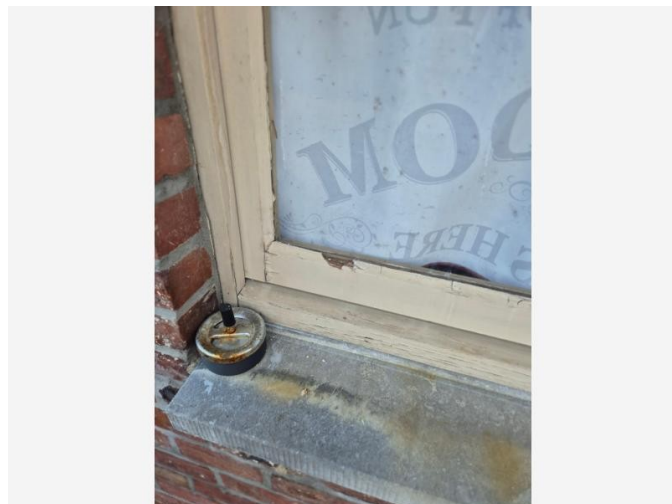
Eindbeoordeling materiaalrisico	Laag materiaalrisico en/of verlaagde kans op vezelvrijgave
---------------------------------	--

Gebondenheid	Categorie 1: hechtgebonden in oorsprong
Asbestsoort (vezeltype)	Alleen chrysotiel
Asbestconcentratie	Laag (< 50%)
Afschermingsgraad van het gehele materiaal	Geheel of deels vrij aan de buitenlucht
Toestand van het materiaal	Licht beschadigd, licht verweerd. Intact calciumsilicaatmateriaal of categorie III 'gebondenheid'

#	Type	Referentie	Resultaat
4.1	Puntmonster	2557 Mastiek raam	Chrysotiel

Beschrijving	Mastiek houten raam
Omgeving	Buiten
Primaire drager	Wandopening verticaal (raam, deur, ...)
Asbestmateriaal	In-situ afwerkingslagen - Pasta, stopverf, voegsel, stopsel, vulsel, mastiek, katten, ...
Bindmiddel van asbestmateriaal	Kitten, mastiek, pasta
Gebondenheid op basis van bindmiddel	Hecht
Hoeveelheid (gewicht - aantal)	<ul style="list-style-type: none">• 0,50 kg - 1 stuk
Totaal gewicht	0,50 kg
Eenvoudig bereikbaar	Ja
Bevestigingswijze	<ul style="list-style-type: none">• Verlijmd, ingegoten, versmeerd
Identificatiemethode	Vaststelling met monstername
Destructieve handeling voor identificatie	Nee

Zorgvuldig beheren

- Zorg voor een veilig beheer. Vermijd het beschadigen van het asbestmateriaal. Controleer de toestand jaarlijks op wijzigingen.

- Eenvoudige handelingen: mag via doe-het-zelf of door werknemer(s) met opleidingsattest eenvoudige handelingen
De mastiek kan eenvoudig losgemaakt worden zonder veel stof te maken. Opletten dat er niet geslepen wordt in de mastiek. Gelieve bij het verwijderen ook de nodige PBM te voorzien zoals mondkapje FP3, handschoenen, overall categorie 3 Type 5/6, ... en eventueel alles met water nat te spuiten voor verwijdering zodat er minder stofdeeltjes kunnen vrijkomen. Alles dubbel verpakken en afvoeren naar recyclagepark of naar een geregistreerde asbestinzamelaar. Gelieve hiervoor rekening te houden met de huidige regelgeving i.v.m. asbestverwijderingsmethodes. Zie ook <https://ovam.vlaanderen.be/voorzorgsmaatregelenbijasbestverwijdering>. Meer info ook in het gedeelte toelichting achteraan dit attest.
