# Asbestinventarisatetest

Bilzersteenweg 131/5, 3700 Tongeren-Borgloon

Attestnummer : **20260511-000469.000**

Uitgegeven op : **11.05.2026**

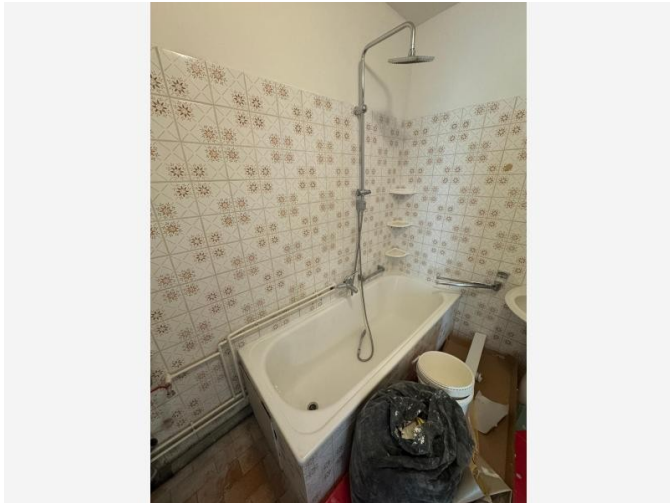
Situeringsfoto

| Fiche 1: Faience tegels..... | 10 |

| Basis voor advies | De asbestdeskundige beoordeelt het materiaal als asbesthoudend op basis van een beoordeling met het blote oog. |
| Primaire drager | Binnenwand |
| (Asbest)materiaal | In-situ afwerkingslagen - Lijm laag |

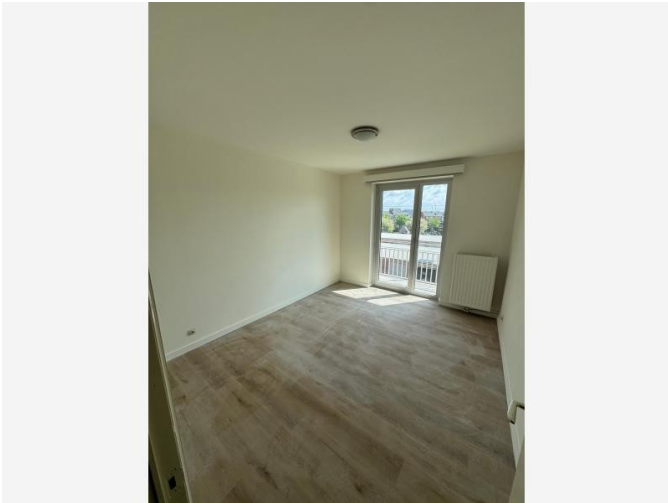
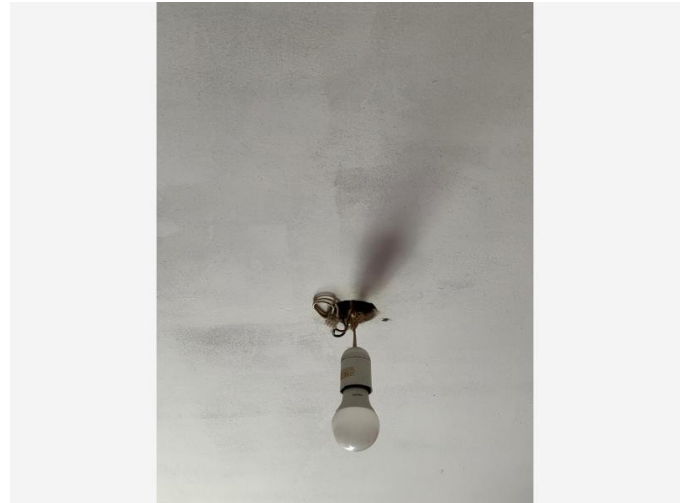
## Fiche 2: Pleisterwerk plafonds

### Conclusie

Geen asbest

| # | Type | Referentie | Resultaat |
|---|---|---|---|
| 2.1 | Mengmonster | 2 | Geen asbest |

| Beschrijving | Pleisterwerk plafonds |
| Primaire drager | Plafond |
| Bindmiddel van materiaal | Gips - kalk |
| Hoeveelheid (oppervlakte - dikte - aantal) | • 85,00 m <sup>2</sup> - 1,00 cm - 1 stuk |

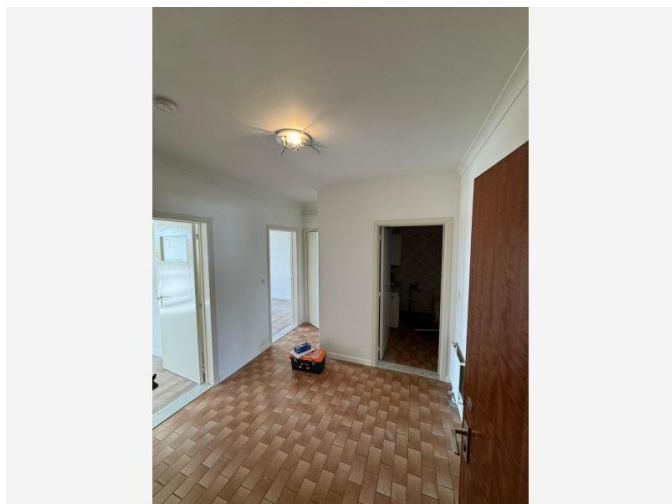
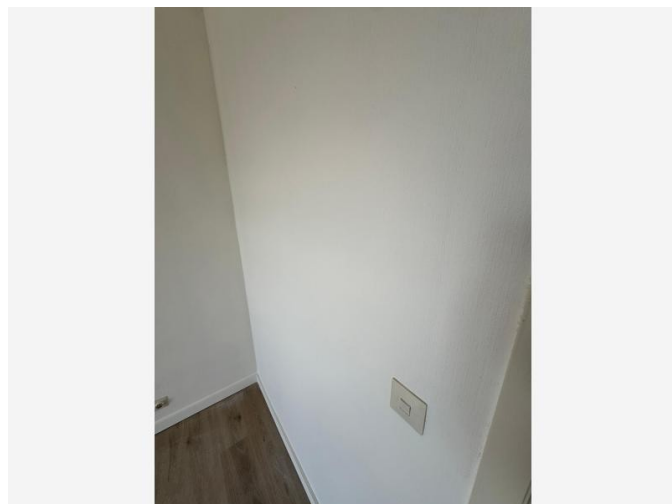
## Fiche 3: Pleisterwerk muren

### Conclusie

Geen asbest

| # | Type | Referentie | Resultaat |
|---|---|---|---|
| 3.1 | Mengmonster | 1 | Geen asbest |

| Beschrijving | Pleisterwerk muren |
| Primaire drager | Binnenwand |
| Bindmiddel van materiaal | Gips - kalk |
| Hoeveelheid (oppervlakte - dikte - aantal) | • 200,00 m <sup>2</sup> - 1,00 cm - 1 stuk |

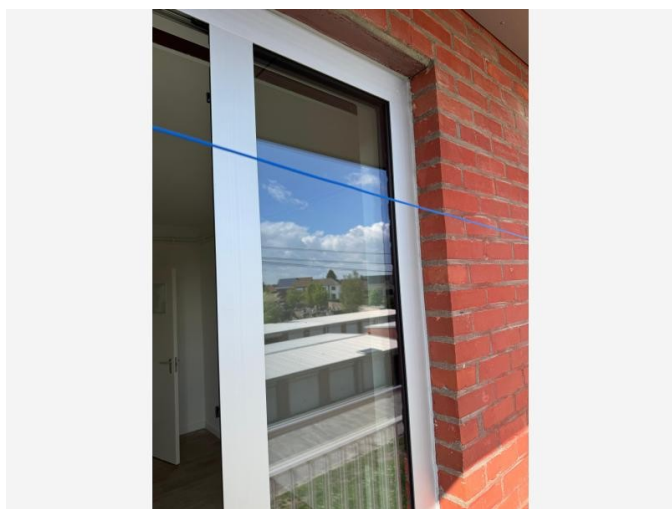
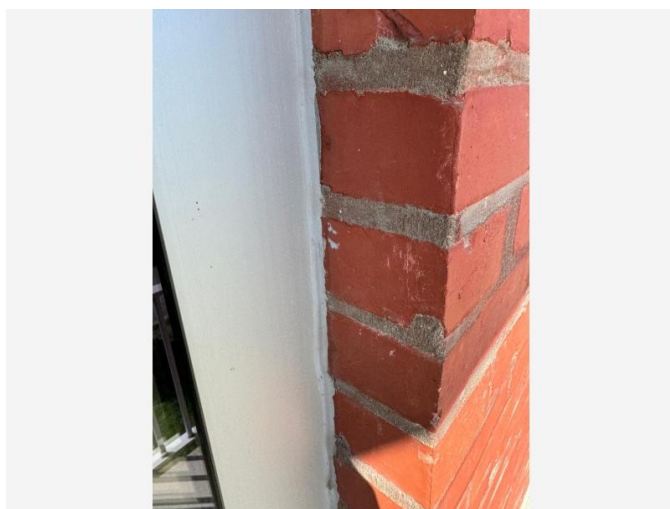
### Fiche 4: Mastiek - niet asbestverdacht

| Beschrijving | Notitie | Terug te vinden op plannen |
|---|---|---|
| Fiche 4: Mastiek - niet asbestverdacht | De aanwezige mastiek is na een test, soepel en flexibel volgens het inspectieprotocol wordt enkel harde of stopverfachtige mastiek als asbestverdacht beschouwd. | - |

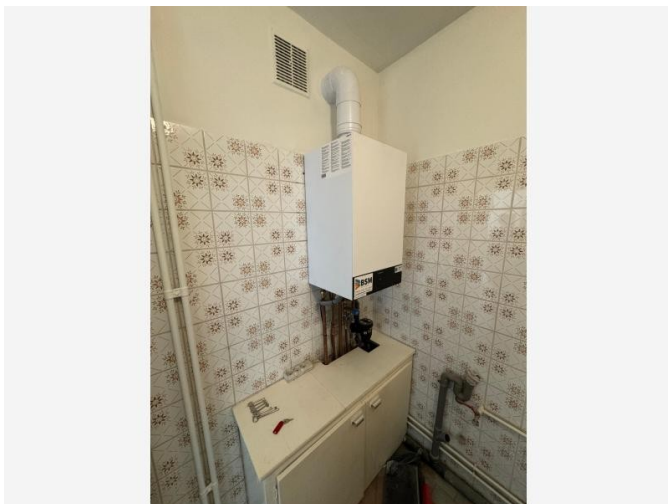
### Fiche 5: Stookketel / Brander

| Beschrijving | Notitie | Terug te vinden op plannen |
|---|---|---|
| Fiche 5: Stookketel / Brander | <p>De buitenzijde van de verwarmingsketel werd geïnspecteerd. Het inwendige van de ketel werd niet onderzocht, omdat dit een destructieve handeling vereist die niet binnen een standaard asbestinventarisatie valt.</p> <p>Potentieel risico: Oudere verwarmingsketels kunnen intern asbesthoudende materialen bevatten, zoals: Dichtingskoorden in de deuren, Isolerende platen (Pical) rond de brander of in de vuurhaard.</p> <p>Aanbeveling: Voer nooit zelf werkzaamheden uit aan de binnenzijde van de ketel. Laat de ketel bij vervanging, afbraak of een grote herstelling voorafgaand controleren op interne asbesttoepassingen door een professional.</p> | - |
