# Asbestinventarisatetest

Bilzersteenweg 133/5, 3700 Tongeren-Borgloon

Attestnummer : **20260511-000471.000**

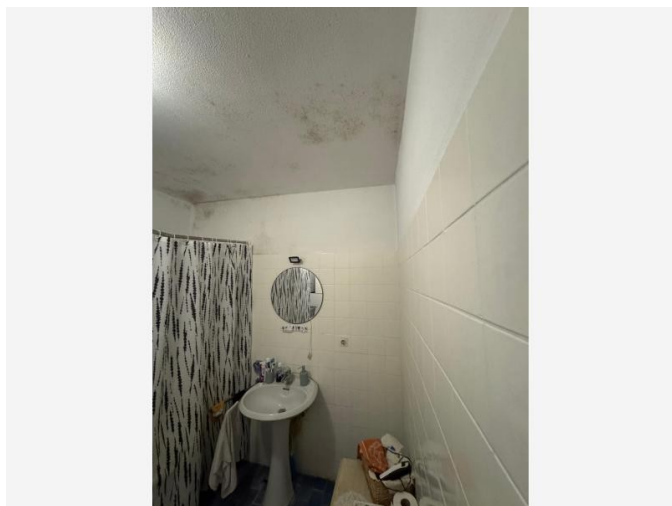
Situeringsfoto

| Fiche 1: Faience tegels..... | 9 |

| Basis voor advies | De asbestdeskundige beoordeelt het materiaal als asbesthoudend op basis van een beoordeling met het blote oog. |
| Primaire drager | Binnenwand |

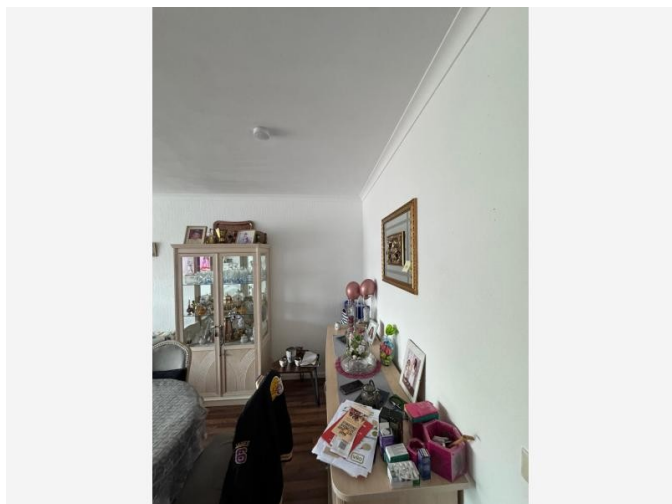
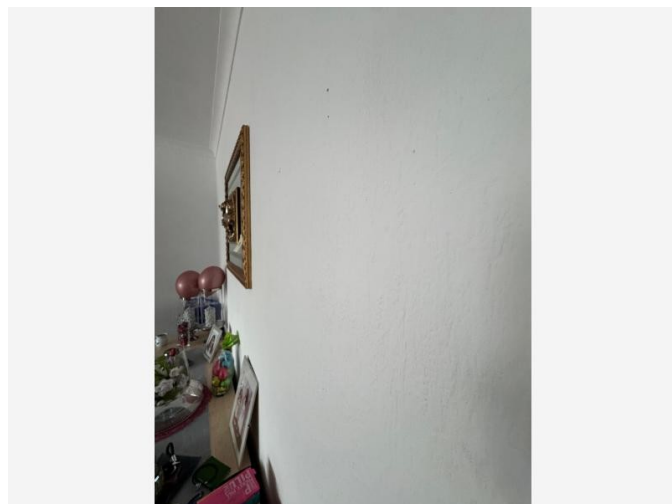
## Fiche 2: Pleisterwerk muren

Geen asbest

| # | Type | Referentie | Resultaat |
|---|---|---|---|
| 2.1 | Mengmonster | 1 | Geen asbest |

| Beschrijving | Pleisterwerk muren |
| Bindmiddel van materiaal | Gips - kalk |
| Gebondenheid op basis van bindmiddel | Niet-hechtgebonden |
| Hoeveelheid (oppervlakte - dikte - aantal) | • 200,00 m <sup>2</sup> - 1,00 cm - 1 stuk |

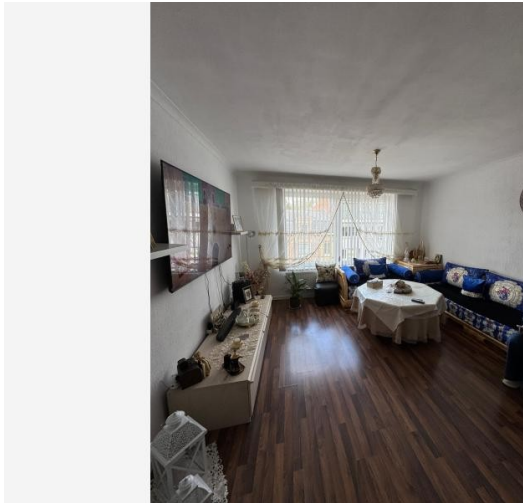
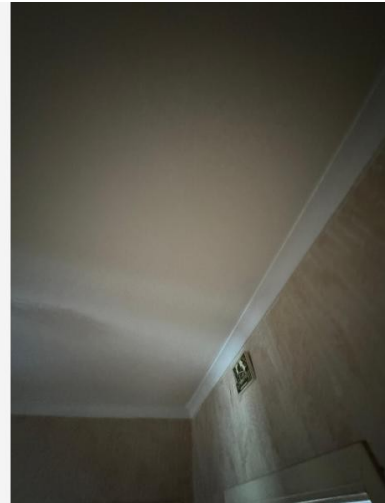
## Fiche 3: Pleisterwerk plafonds

Geen asbest

| # | Type | Referentie | Resultaat |
|---|---|---|---|
| 3.1 | Mengmonster | 2 | Geen asbest |

| Beschrijving | Pleisterwerk plafonds |
| Bindmiddel van materiaal | Gips - kalk |
| Gebondenheid op basis van bindmiddel | Niet-hechtgebonden |
| Hoeveelheid (oppervlakte - dikte - aantal) | • 85,00 m <sup>2</sup> - 1,00 cm - 1 stuk |

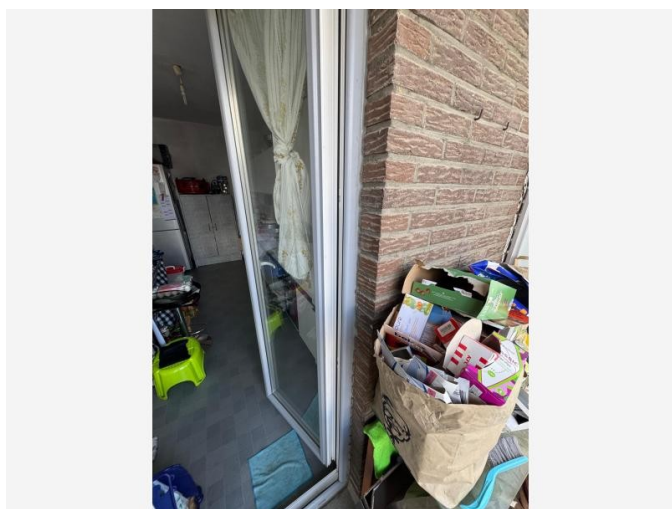
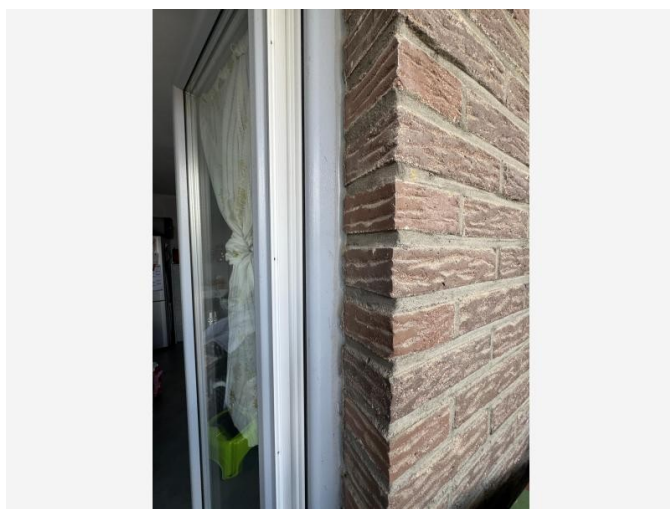
### Fiche 4: Mastiek - niet asbestverdacht

| Beschrijving | Notitie | Terug te vinden op plannen |
|---|---|---|
| Fiche 4: Mastiek - niet asbestverdacht | De aanwezige mastiek is na een test, soepel en flexibel volgens het inspectieprotocol wordt enkel harde of stopverfachtige mastiek als asbestverdacht beschouwd. | - |

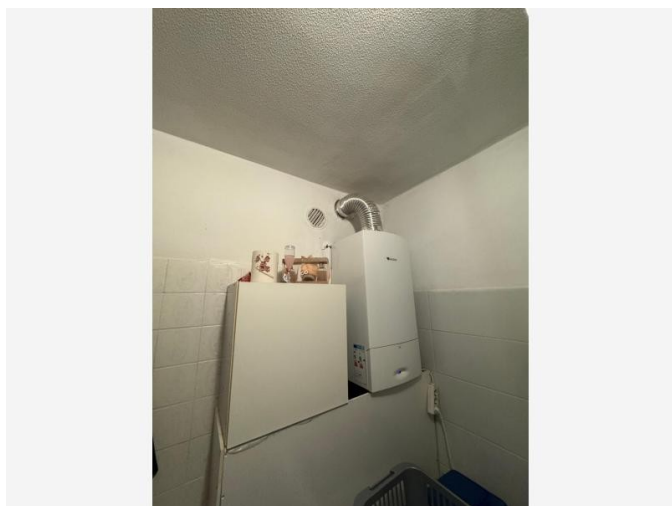
### Fiche 5: Stookketel / Brander

| Beschrijving | Notitie | Terug te vinden op plannen |
|---|---|---|
| Fiche 5: Stookketel / Brander | <p>De buitenzijde van de verwarmingsketel werd geïnspecteerd. Het inwendige van de ketel werd niet onderzocht, omdat dit een destructieve handeling vereist die niet binnen een standaard asbestinventarisatie valt.</p> <p>Potentieel risico: Oudere verwarmingsketels kunnen intern asbesthoudende materialen bevatten, zoals: Dichtingskoorden in de deuren, Isolerende platen (Pical) rond de brander of in de vuurhaard.</p> <p>Aanbeveling: Voer nooit zelf werkzaamheden uit aan de binnenzijde van de ketel. Laat de ketel bij vervanging, afbraak of een grote herstelling voorafgaand controleren op interne asbesttoepassingen door een professional.</p> | - |
