# Asbestinventarisatetest

Bilzersteenweg 133/3, 3700 Tongeren-Borgloon

Attestnummer : **20260511-000474.000**

Uitgegeven op : **11.05.2026**

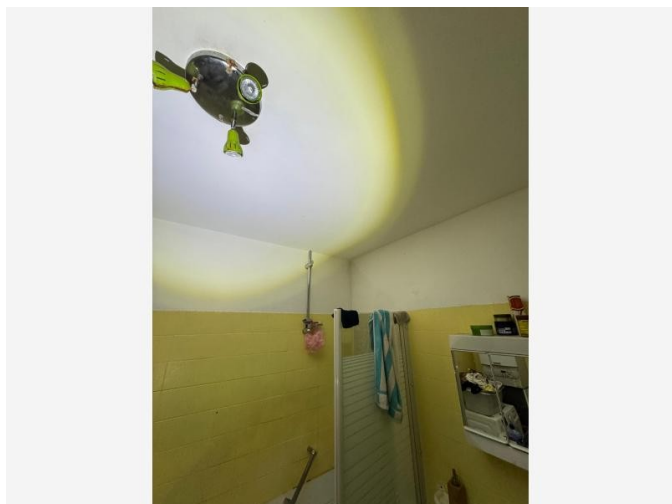
Situeringsfoto

| Basis voor advies | De asbestdeskundige beoordeelt het materiaal als asbesthoudend op basis van een beoordeling met het blote oog. |
| Primaire drager | Binnenwand |

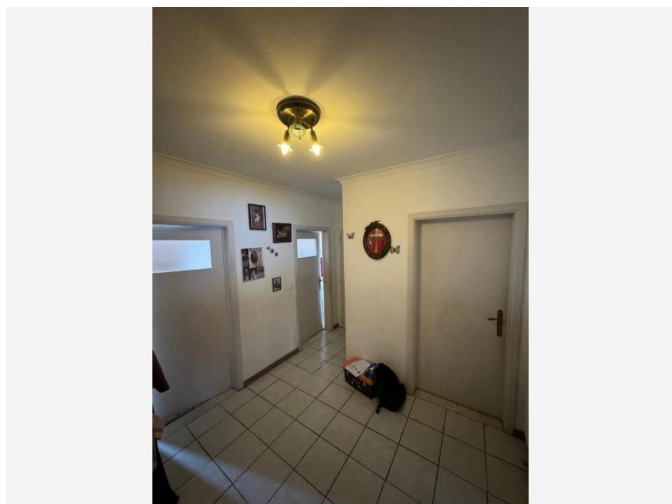
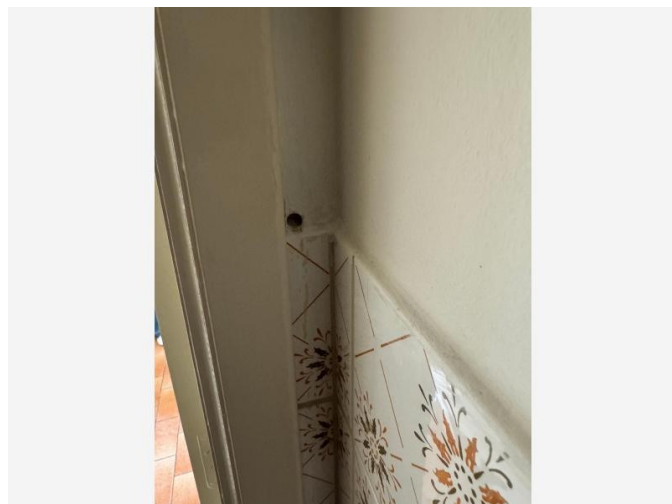
## Fiche 2: Pleisterwerk muren

Geen asbest

| # | Type | Referentie | Resultaat |
|---|---|---|---|
| 2.1 | Mengmonster | 1 | Geen asbest |

| Bindmiddel van materiaal | Gips - kalk |
| Gebondenheid op basis van bindmiddel | Niet-hechtgebonden |

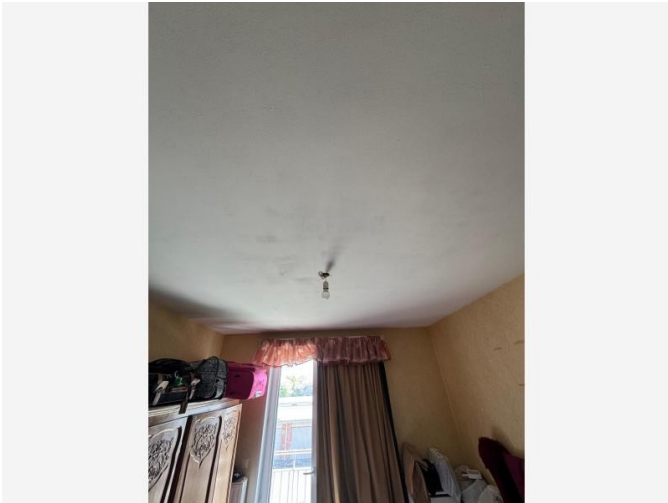
## Fiche 3: Pleisterwerk plafonds

Geen asbest

| # | Type | Referentie | Resultaat |
|---|---|---|---|
| 3.1 | Mengmonster | 2 | Geen asbest |

| Bindmiddel van materiaal | Gips - kalk |
| Gebondenheid op basis van bindmiddel | Niet-hechtgebonden |

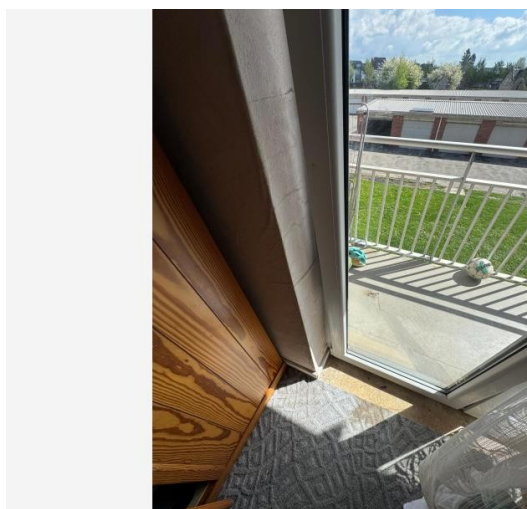
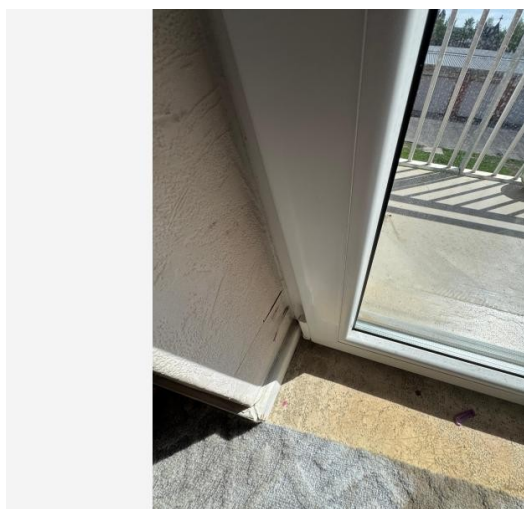
### Fiche 4: Mastiek - niet asbestverdacht

| Beschrijving | Notitie | Terug te vinden op plannen |
|---|---|---|
| Fiche 4: Mastiek - niet asbestverdacht | De aanwezige mastiek is na een test, soepel en flexibel volgens het inspectieprotocol wordt enkel harde of stopverfachtige mastiek als asbestverdacht beschouwd. | - |

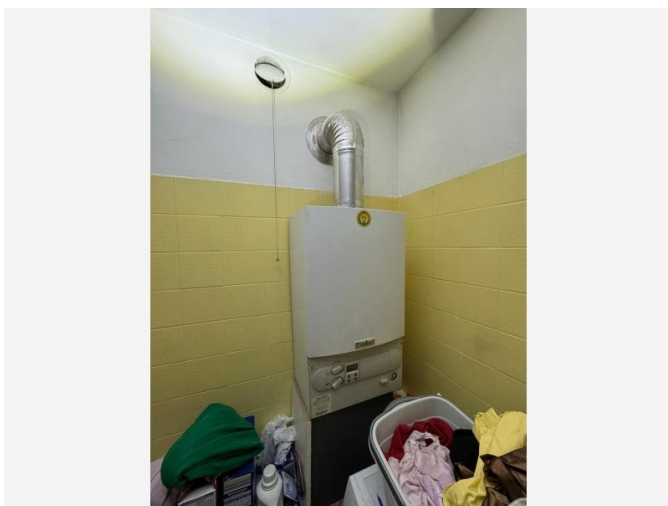
## Fiche 5: Stookketel / Brander

| Beschrijving | Notitie | Terug te vinden op plannen |
|---|---|---|
| Fiche 5: Stookketel / Brander | <p>De buitenzijde van de verwarmingsketel werd geïnspecteerd. Het inwendige van de ketel werd niet onderzocht, omdat dit een destructieve handeling vereist die niet binnen een standaard asbestinventarisatie valt.</p> <p>Potentieel risico: Oudere verwarmingsketels kunnen intern asbesthoudende materialen bevatten, zoals: Dichtingskoorden in de deuren, Isolerende platen (Pical) rond de brander of in de vuurhaard.</p> <p>Aanbeveling: Voer nooit zelf werkzaamheden uit aan de binnenzijde van de ketel. Laat de ketel bij vervanging, afbraak of een grote herstelling voorafgaand controleren op interne asbesttoepassingen door een professional.</p> | - |
