# Asbestinventarisatattest

Rosmeerstraat 14, 3740 Bilzen-Hoeselt

Attestnummer : 20260112-000261.000

Uitgegeven op : 12.01.2026

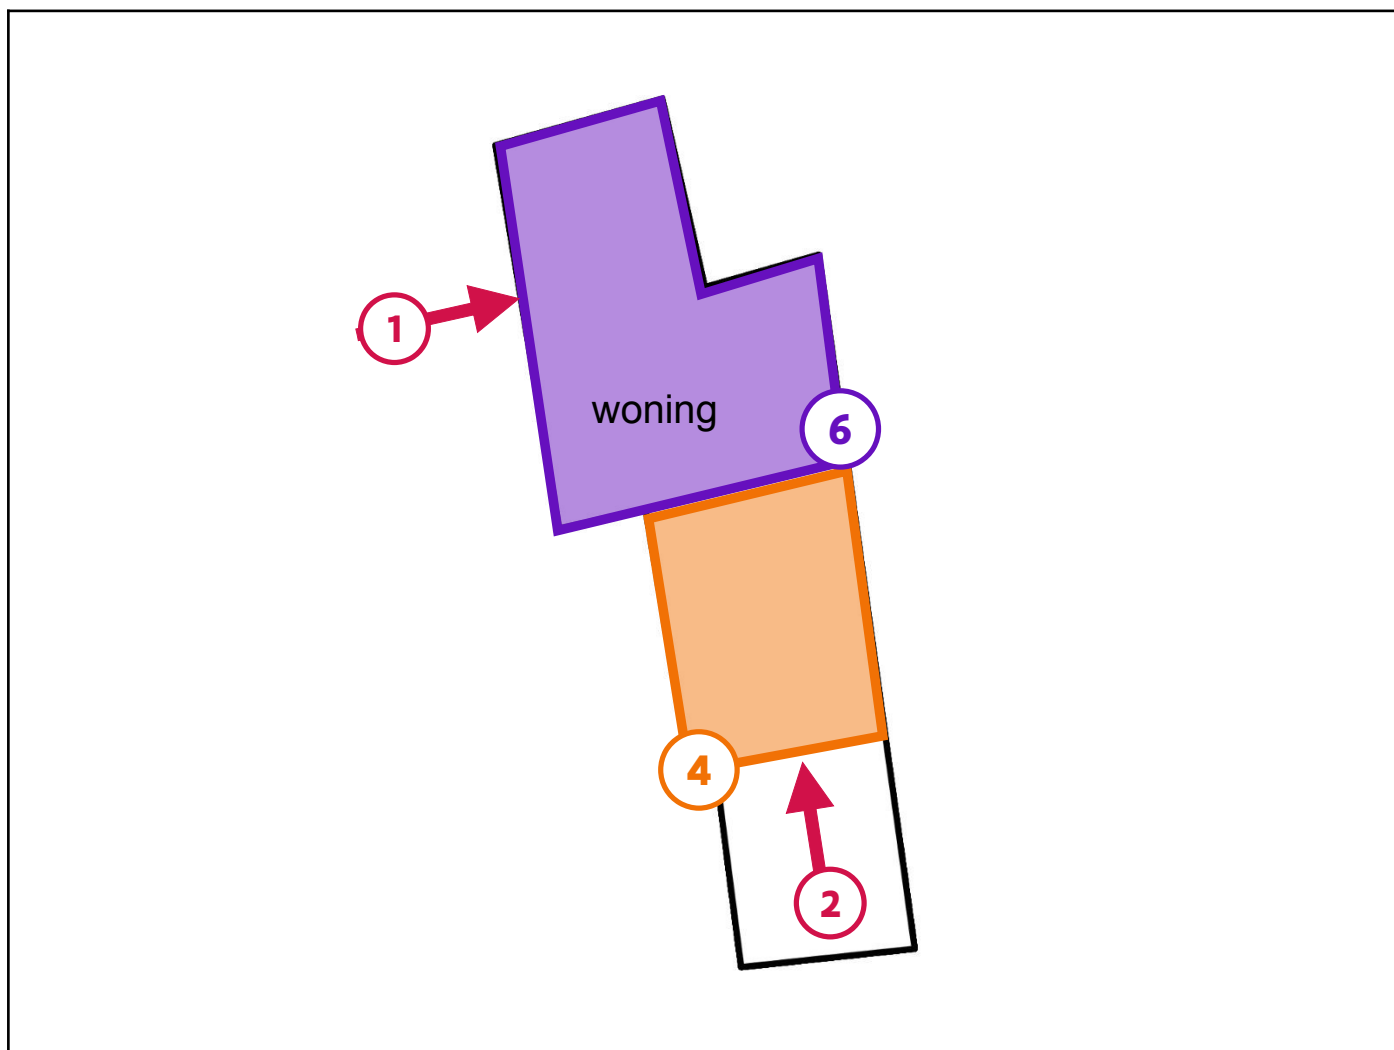
## Plan 1.6: woning

| Beschrijving | Type | Actie |
|---|---|---|
| 1. (AC) rookgaskanaal (schuin dak) | Asbestmateriaal | Dringend verwijderen |
| 2. (AC) rookgaskanaal (plat dak) | Asbestmateriaal | Dringend verwijderen |
| 4. golfplaten | Asbestmateriaal | Verwijderen |
| 6. onderdak | Beperking | - |

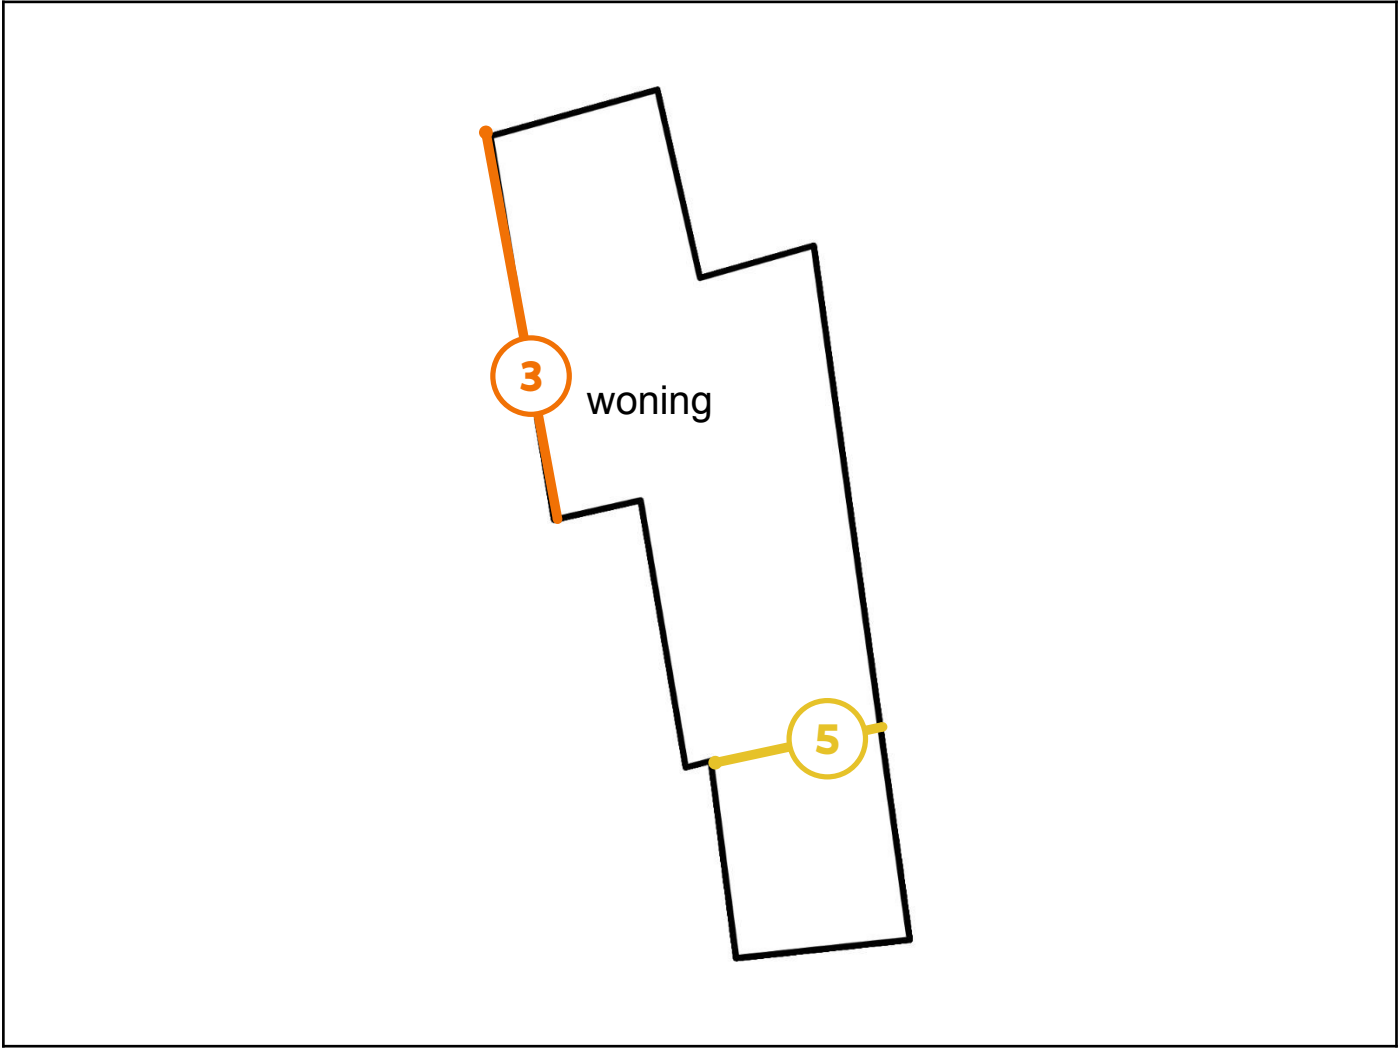
# Plan 1.7: woning

| Beschrijving | Type | Actie |
|---|---|---|
| 3. gevelleien | Asbestmateriaal | Verwijderen |
| 5. roofing wand buitenschil | Asbestmateriaal | Zorgvuldig beheren |

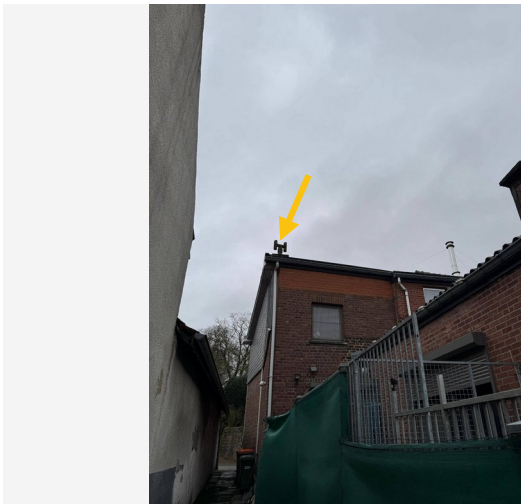
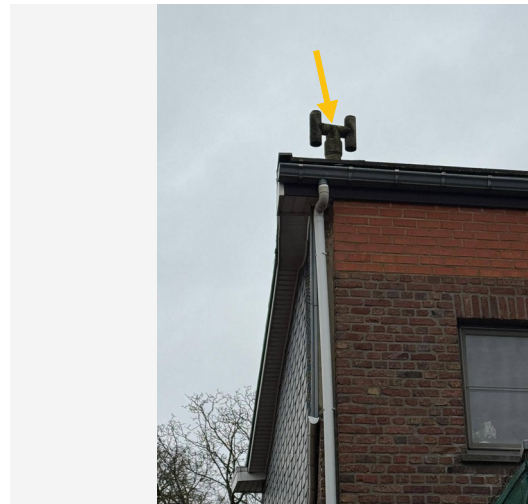
Het asbestmateriaal valt onder de mijlpaal van 2040.

**Dringend verwijderen**

| Eindbeoordeling materiaalrisico | Hoog materiaalrisico en/of hoge kans op vezelvrijgave |

| Asbestsoort (vezeltype) | Crocidoliet aanwezig |
| Toestand van het materiaal | Matig beschadigd, matig verweerd |

| Beschrijving | (AC) rookgaskanaal (schuin dak) |

- Zorg voor een veilig beheer. Vermijd het beschadigen van het asbestmateriaal. Controleer de toestand jaarlijks op wijzigingen.
- Voer bijkomende staalname(s) uit.

- Eenvoudige handelingen: mag via doe-het-zelf of door werknemer(s) met opleidingsattest eenvoudige handelingen  
Betreft een hechtgebonden toepassing in een matig verweerde staat met een laag risico op vezelvrijgave. De toepassing zorgvuldig verwijderen, zonder wijzigingen aan te brengen in de huidige toestand van het materiaal. De toepassing niet breken en/of beschadigen. Verwijder de toepassing a.d.h.v. eenvoudige handelingen en voorzie de nodige PBM's zoals ademhalingsmasker met een P3-filter, Tyvec categorie 3 type 5-6, schoeisel moet volledig gesloten zijn, wegwerphandschoenen. Opleid personeel wordt aanbevolen. Het asbestmateriaal moet worden verpakt in twee lagen van luchtdichte, stevige plastic zakken of folie aandienen bij het gemeentelijk recyclagepark. Deze dienen gemarkeerd te zijn met een waarschuwingsetiket. Voor verder advies kan je een kijkje nemen op de site van OVAM. ( [www.asbestinfo.be](http://www.asbestinfo.be))

- Eenvoudige handelingen: enkel door erkend asbestverwijderaar

Betreft een hechtgebonden toepassing in een matig verweerde staat met een laag risico op vezelvrijgave. De toepassing zorgvuldig verwijderen, zonder wijzigingen aan te brengen in de huidige toestand van het materiaal. De toepassing niet breken en/of beschadigen. Verwijder de toepassing a.d.h.v. eenvoudige handelingen en voorzie de nodige PBM's zoals ademhalingsmasker met een P3-filter, Tyvec categorie 3 type 5-6, schoeisel moet volledig gesloten zijn, wegwerphandschoenen. Opgeleid personeel wordt aanbevolen. Het asbestmateriaal moet worden verpakt in twee lagen van luchtdichte, stevige plastic zakken of folie aandienen bij het gemeentelijk recyclagepark. Deze dienen gemarkeerd te zijn met een waarschuwingsetiket. Voor verder advies kan je een kijkje nemen op de site van OVAM. ( [www.asbestinfo.be](http://www.asbestinfo.be))

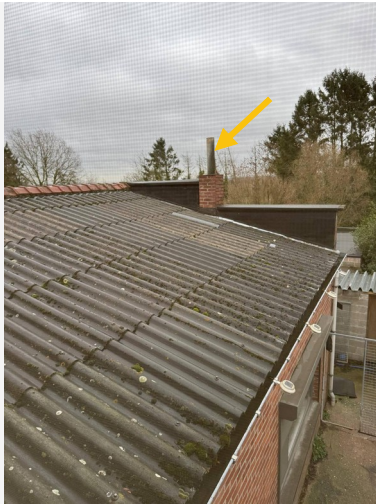
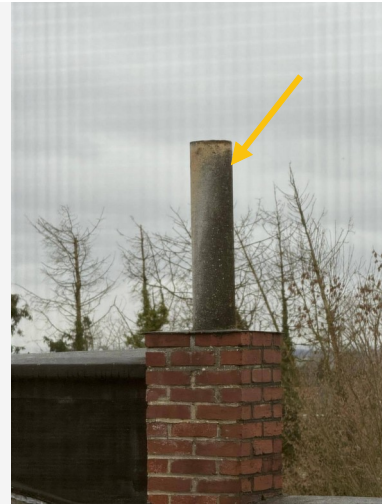
Het asbestmateriaal valt onder de mijlpaal van 2040.

**Dringend verwijderen**

| Eindbeoordeling materiaalrisico | Hoog materiaalrisico en/of hoge kans op vezelvrijgave |

| Asbestsoort (vezeltype) | Crocidoliet aanwezig |
| Toestand van het materiaal | Matig beschadigd, matig verweerd |

| Beschrijving | (AC) rookgaskanaal (plat dak) |

- Zorg voor een veilig beheer. Vermijd het beschadigen van het asbestmateriaal. Controleer de toestand jaarlijks op wijzigingen.
- Voer bijkomende staalname(s) uit.

- Eenvoudige handelingen: mag via doe-het-zelf of door werknemer(s) met opleidingsattest eenvoudige handelingen  
Betreft een hechtgebonden toepassing in een matig verweerde staat met een laag risico op vezelvrijgave. De toepassing zorgvuldig verwijderen, zonder wijzigingen aan te brengen in de huidige toestand van het materiaal. De toepassing niet breken en/of beschadigen. Verwijder de toepassing a.d.h.v. eenvoudige handelingen en voorzie de nodige PBM's zoals ademhalingsmasker met een P3-filter, Tyvec categorie 3 type 5-6, schoeisel moet volledig gesloten zijn, wegwerphandschoenen. Opleid personeel wordt aanbevolen. Het asbestmateriaal moet worden verpakt in twee lagen van luchtdichte, stevige plastic zakken of folie aandienen bij het gemeentelijk recyclagepark. Deze dienen gemarkeerd te zijn met een waarschuwingsetiket. Voor verder advies kan je een kijkje nemen op de site van OVAM. ( [www.asbestinfo.be](http://www.asbestinfo.be))

- Eenvoudige handelingen: enkel door erkend asbestverwijderaar

Betreft een hechtgebonden toepassing in een matig verweerde staat met een laag risico op vezelvrijgave. De toepassing zorgvuldig verwijderen, zonder wijzigingen aan te brengen in de huidige toestand van het materiaal. De toepassing niet breken en/of beschadigen. Verwijder de toepassing a.d.h.v. eenvoudige handelingen en voorzie de nodige PBM's zoals ademhalingsmasker met een P3-filter, Tyvec categorie 3 type 5-6, schoeisel moet volledig gesloten zijn, wegwerphandschoenen. Opgeleid personeel wordt aanbevolen. Het asbestmateriaal moet worden verpakt in twee lagen van luchtdichte, stevige plastic zakken of folie aandienen bij het gemeentelijk recyclagepark. Deze dienen gemarkeerd te zijn met een waarschuwingsetiket. Voor verder advies kan je een kijkje nemen op de site van OVAM. ( [www.asbestinfo.be](http://www.asbestinfo.be))

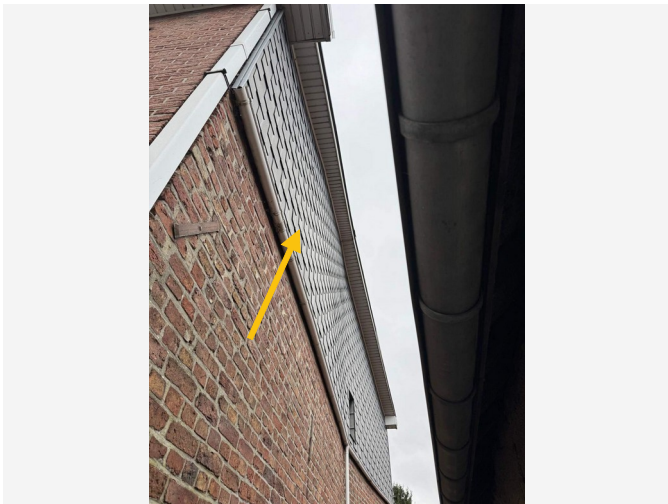
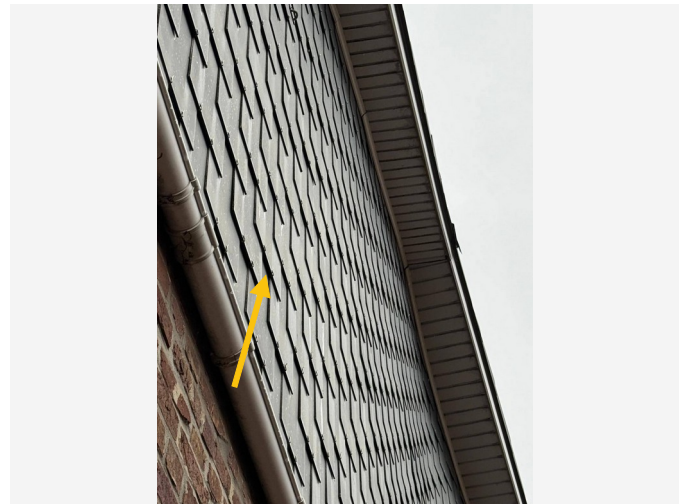
Het asbestmateriaal valt onder de mijlpaal van 2034.

Verwijderen

| Eindbeoordeling materiaalrisico | Verhoogd materiaalrisico en/of verhoogde kans op vezelvrijgave |

| Toestand van het materiaal | Matig beschadigd, matig verweerd |

| Beschrijving | gevelleien |

- Verwijder dit asbestmateriaal zo snel mogelijk. Volg de toestand goed op.

- Eenvoudige handelingen: mag via doe-het-zelf of door werknemer(s) met opleidingsattest eenvoudige handelingen  
EH via doe-het zelf Standaard dragen van de nodige wegwerp beschermingsmiddelen FFP 3 masker ,  
handschoenen en tyvec CAT III type 5-6

Indien mogelijk de ondervloer afdekken , leien voorzichtig verwijderen, extra fixeren, niet breken , niet gooien, onmiddellijk verpakken of voorzichtig in container met asbest bag plaatsen.

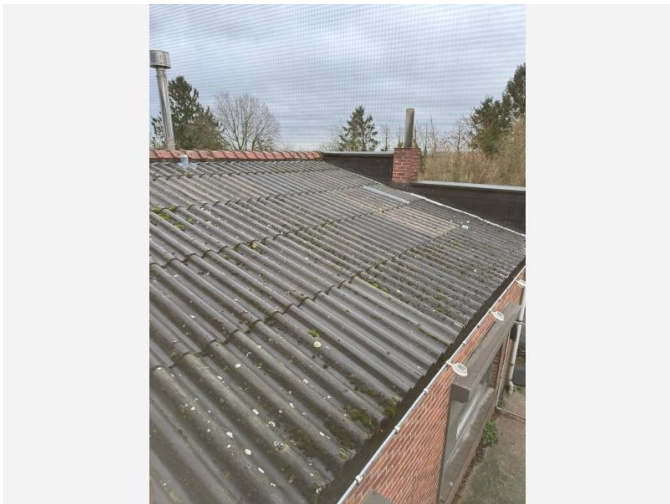
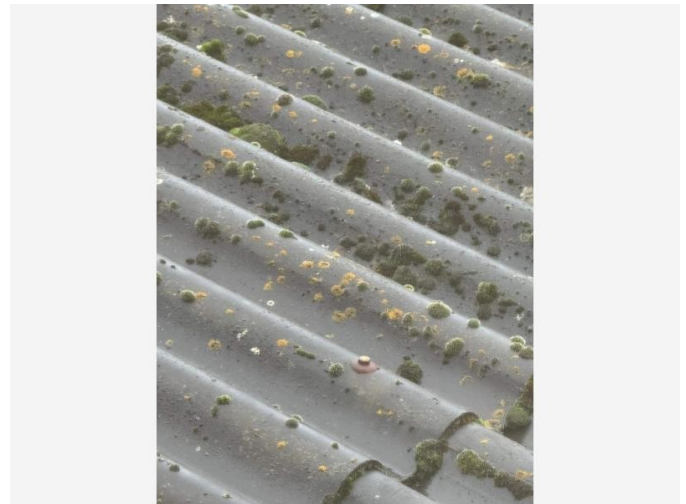
Het asbestmateriaal valt onder de mijlpaal van 2034.

Verwijderen

| Eindbeoordeling materiaalrisico | Verhoogd materiaalrisico en/of verhoogde kans op vezelvrijgave |

- Scherm in afwachting van verwijdering het asbestmateriaal af van luchtstromingen en verstoring: bijvoorbeeld door het te verpakken, te fixeren, af te dekken, signalisatie - afbakening aan te brengen, ...
- Verwijder dit asbestmateriaal zo snel mogelijk. Volg de toestand goed op.
- Voer bijkomende staalname(s) uit.

- Eenvoudige handelingen: mag via doe-het-zelf of door werknemer(s) met opleidingsattest eenvoudige handelingen  
Betreft een hechtgebonden toepassing in een matig verweerde staat met een laag risico op vezelvrijgave. De toepassing zorgvuldig verwijderen, zonder wijzigingen aan te brengen in de huidige toestand van het materiaal. De toepassing niet breken en/of beschadigen. Verwijder de toepassing a.d.h.v. eenvoudige handelingen en voorzie de nodige PBM's zoals ademhalingsmasker met een P3-filter, Tyvec categorie 3

- Eenvoudige handelingen: enkel door erkend asbestverwijderaar  
Betreft een hechtgebonden toepassing in een matig verweerde staat met een laag risico op vezelvrijgave. De toepassing zorgvuldig verwijderen, zonder wijzigingen aan te brengen in de huidige toestand van het materiaal. De toepassing niet breken en/of beschadigen. Verwijder de toepassing a.d.h.v. eenvoudige handelingen en voorzie de nodige PBM's zoals ademhalingsmasker met een P3-filter, Tyvec categorie 3

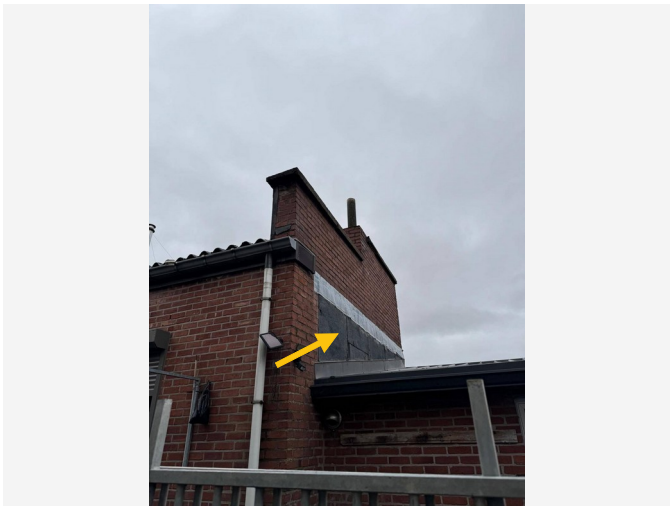
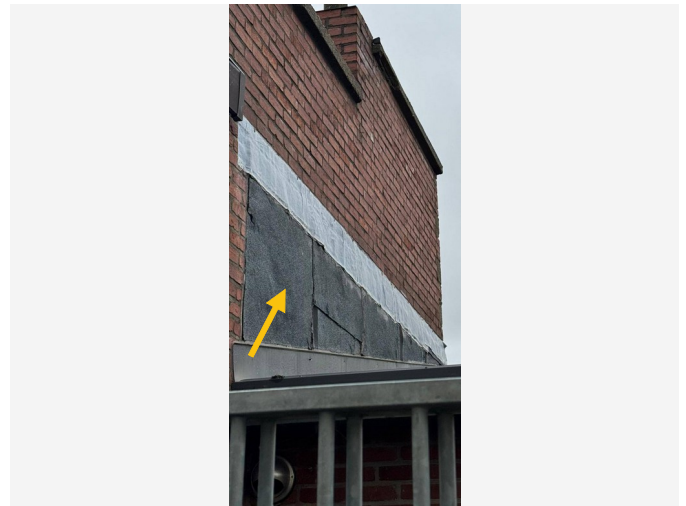
| Identificatiemethode | <p>De asbestdeskundige beoordeelt het materiaal als asbestverdacht en dus asbesthoudend, en dit zonder monstername.</p> <p>Motivatie: De monstername brengt andere schade aan dan schade die inherent is aan de monstername.</p> |
| Opmerking | <p>deze oppervlakte, volumes en gewichten zijn niet gemeten, maar geschat op basis van een benadering van de aanwezige roofing (de opgegeven hoeveelheden mogen niet gebruikt worden als maatstaf voor heffingen).</p> |

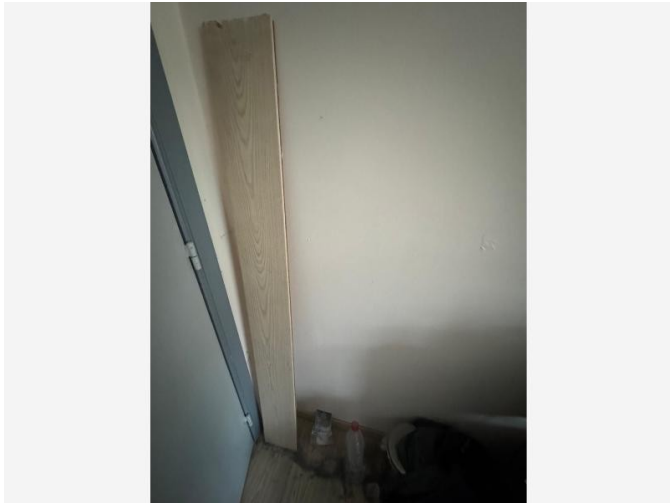
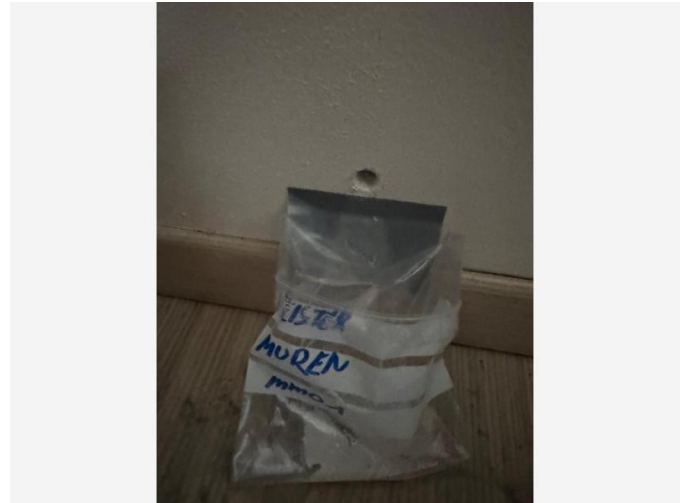
## Fiche 9: pleisterwerk muren

Geen asbest
