Asbestinventarisatetest

Veurs 29, 3790 Voeren

Attestnummer : 20240218-000209.000

Uitgegeven op : 18.02.2024

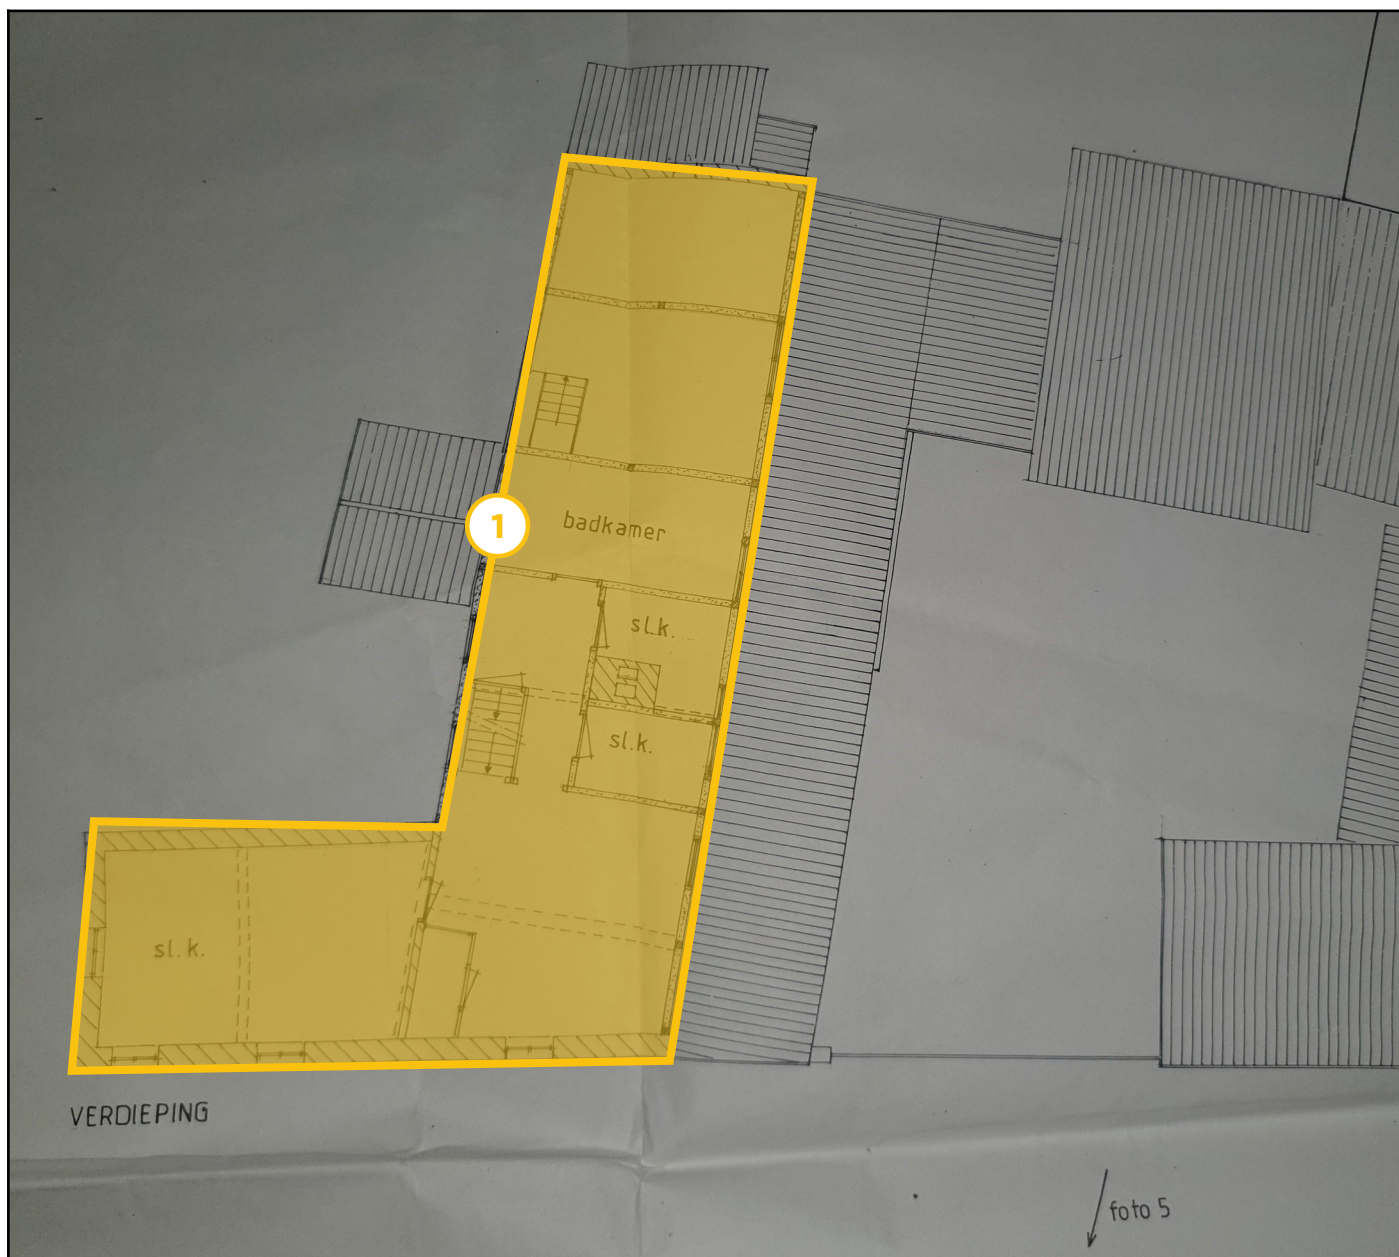
Plan 1.2: 1e verdieping

Beschrijving	Type	Actie
1. Gehele gebouw	Uitsluiting	-

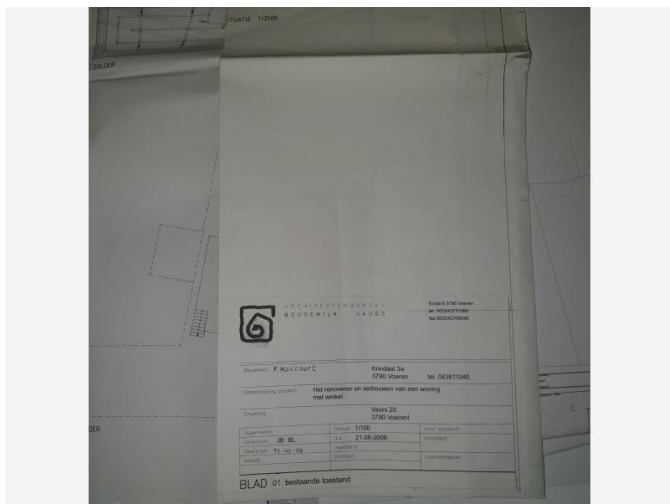
Situeringfoto

Uitgesloten van inspectie

Bouwjaar: 2006

Constructies gebouwd vanaf 2001 moeten niet onderzocht worden

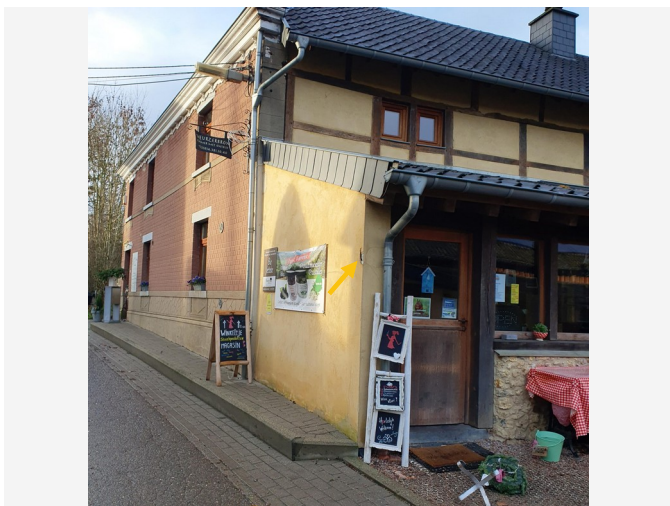
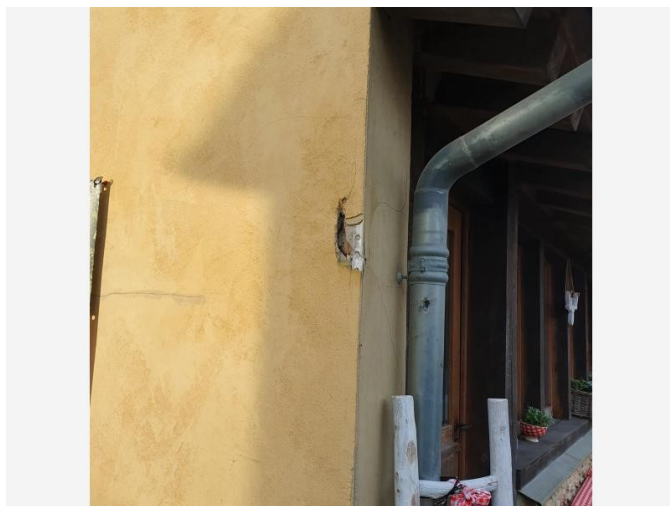
Fiche 2: Crepie buitenwand

Geen asbest

#	Type	Referentie	Resultaat
2.1	Puntmonster	2387 Crepi	Geen asbest

Beschrijving	Crepie buitenwand
Omgeving	Buiten
Primaire drager	Wand buitenschil
Bindmiddel van materiaal	Cement

Gebondenheid op basis van bindmiddel	Hecht
Hoeveelheid (gewicht - aantal)	• 100,00 kg - 1 stuk
Totaal gewicht	100,00 kg
Identificatiemethode	Vaststelling met monstername
Destructieve handeling voor identificatie	Nee
Opmerking	Geen bewijs dat crepie vernieuwd was in 2006, voor zekerheid staal genomen

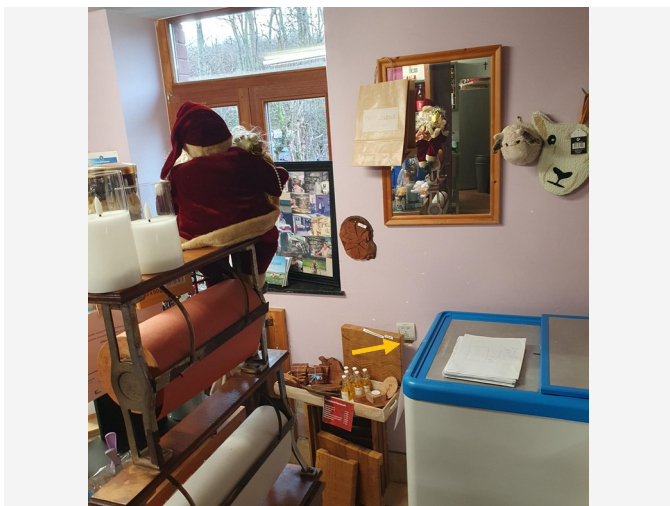
Fiche 3: Pleister wand

Geen asbest

#	Type	Referentie	Resultaat
3.1	Mengmonster	2387 Pleister wand	Geen asbest

Beschrijving	Pleister wand
Omgeving	Binnen
Primaire drager	Binnenwand
Bindmiddel van materiaal	Gips - kalk

Gebondenheid op basis van bindmiddel	Niet-hechtgebonden
Hoeveelheid (oppervlakte - dikte - aantal)	<ul style="list-style-type: none"> • 30,00 m² - 1,00 cm - 1 stuk
Totaal volume	0,30 m ³
Identificatiemethode	Vaststelling met monstername
Destructieve handeling voor identificatie	Nee
Opmerking	De woning is volledig gestript en gerenoveerd in 2006->2008. Enkel de pleister in de winkel is niet vernieuwd, hier heb ik een staal van genomen
