# Asbestinventarisatetest

Veurs 31, 3790 Voeren

Attestnummer : 20240218-000218.000

Uitgegeven op : 18.02.2024

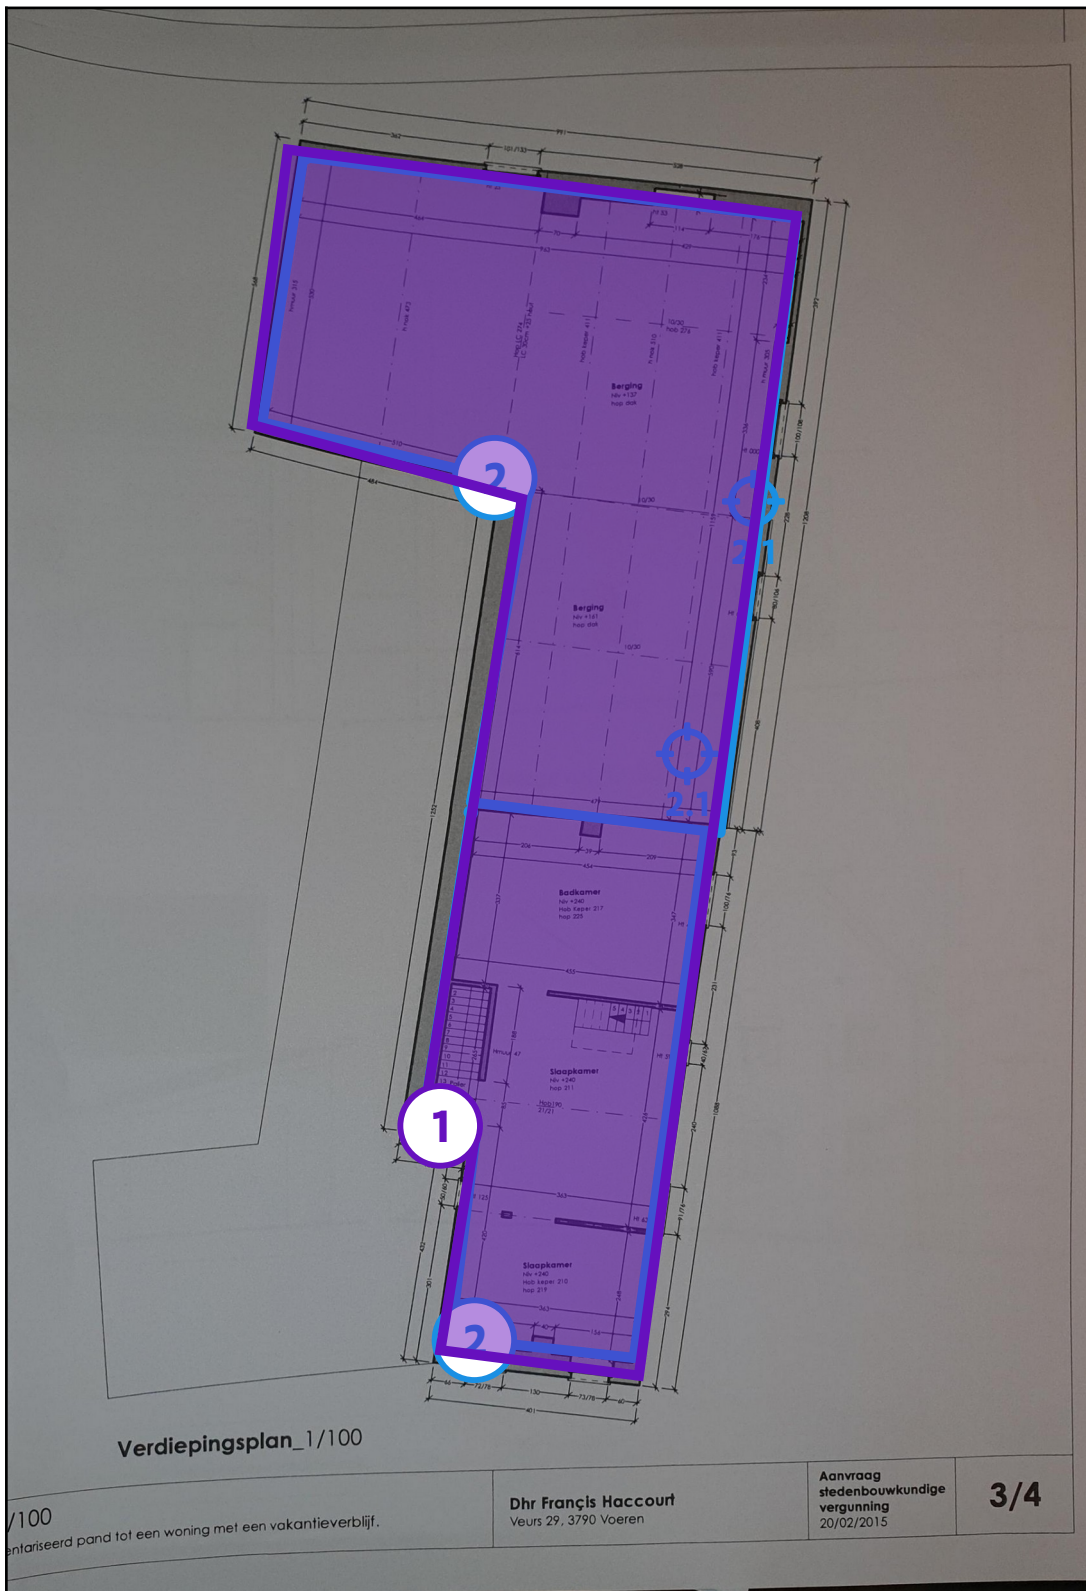
# Plan 1.2: 1e verdieping

1. Pleister plafond	Advies	-
2. Pleister wand	Geen asbest	-
2.1 Code: 2388 Pleister wand	Mengmonster	-
