# Asbestinventarisatetest

Kloosterstraat 62/2, 3740 Bilzen

Attestnummer : 20240125-000494.000

Uitgegeven op : 25.01.2024

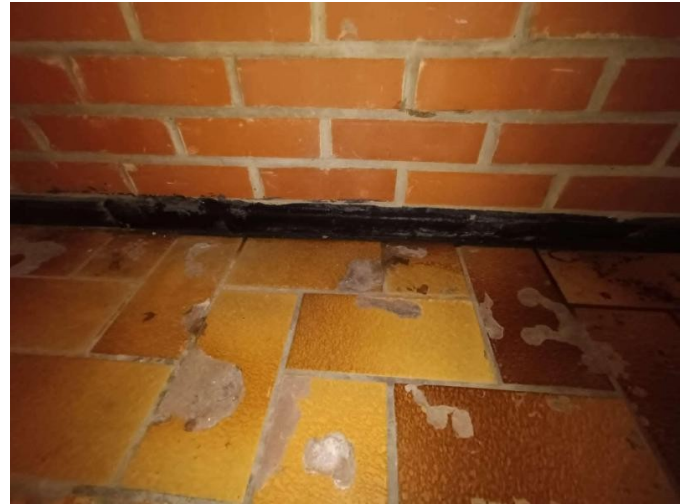
| Fiche 1: Plint rond terras..... | 14 |

| Eindbeoordeling materiaalisico | Laag materiaalisico en/of verlaagde kans op vezelvrijgave |

| Asbestsoort (vezeltype) | Crocidoliet aanwezig |
| Asbestconcentratie | Laag (< 50%) |
| Toestand van het materiaal | Licht beschadigd, licht verweerd. Intact materiaal type Pical – asbestboard of categorie III 'gebondenheid' |

| Beschrijving | Plint rond terras |
| Asbestmateriaal | In-situ afwerkingslagen - Smeerlaag |
| Bindmiddel van asbestmateriaal | Bitumen (roofing, teer, asfalt) |

Het asbestmateriaal valt onder de mijlpaal van 2040.

Zorgvuldig beheren

- Zorg voor een veilig beheer. Vermijd het beschadigen van het asbestmateriaal. Controleer de toestand jaarlijks op wijzigingen.
- Voer bijkomende staalname(s) uit.

- Eenvoudige handelingen: mag via doe-het-zelf of door werknemer(s) met opleidingsattest eenvoudige handelingen  
Kan door erkend aannemer verwijders worden met kennis van zaken

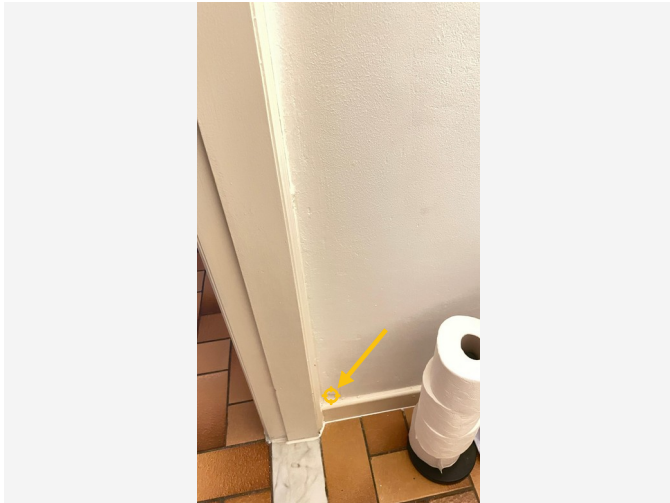
## Fiche 5: pleisterwerk muur

Geen asbest

| # | Type | Referentie | Resultaat |
|---|---|---|---|
| 5.1 | Mengmonster | 0750302AK | Geen asbest |

| Beschrijving | pleisterwerk muur |
| Bindmiddel van materiaal | Gips - kalk |
