# Asbestinventarisatetest

Kloosterstraat 62, 3740 Bilzen

Attestnummer : **20240125-000495.000**

Uitgegeven op : **25.01.2024**

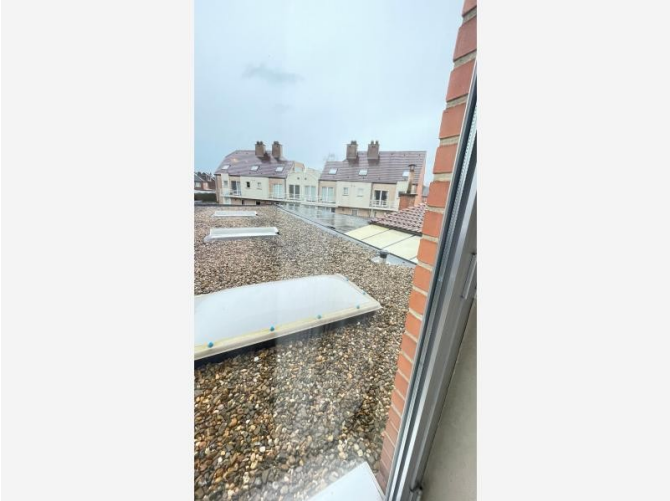
Geen asbest

| Beschrijving | plat dak aanbouw living |
| Opmerking | EPDM dakbedekking |

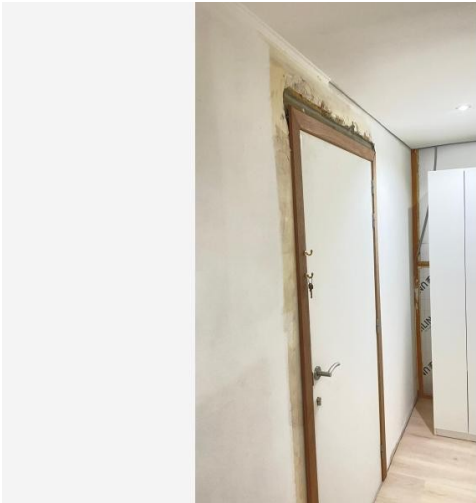
## Fiche 3: pleisterwerk muur

Geen asbest

| # | Type | Referentie | Resultaat |
|---|---|---|---|
| 3.1 | Mengmonster | 0824775AK | Geen asbest |

| Bindmiddel van materiaal | Gips - kalk |

| Hoeveelheid (oppervlakte - dikte - aantal) | <ul style="list-style-type: none"> <li>• 45,00 m<sup>2</sup> - 1,20 cm - 1 stuk</li> </ul> |
