# Asbestinventarisatetest

Kinkenberg 7, 3798 Voeren

Attestnummer : 20250204-000491.000

Uitgegeven op : 04.02.2025

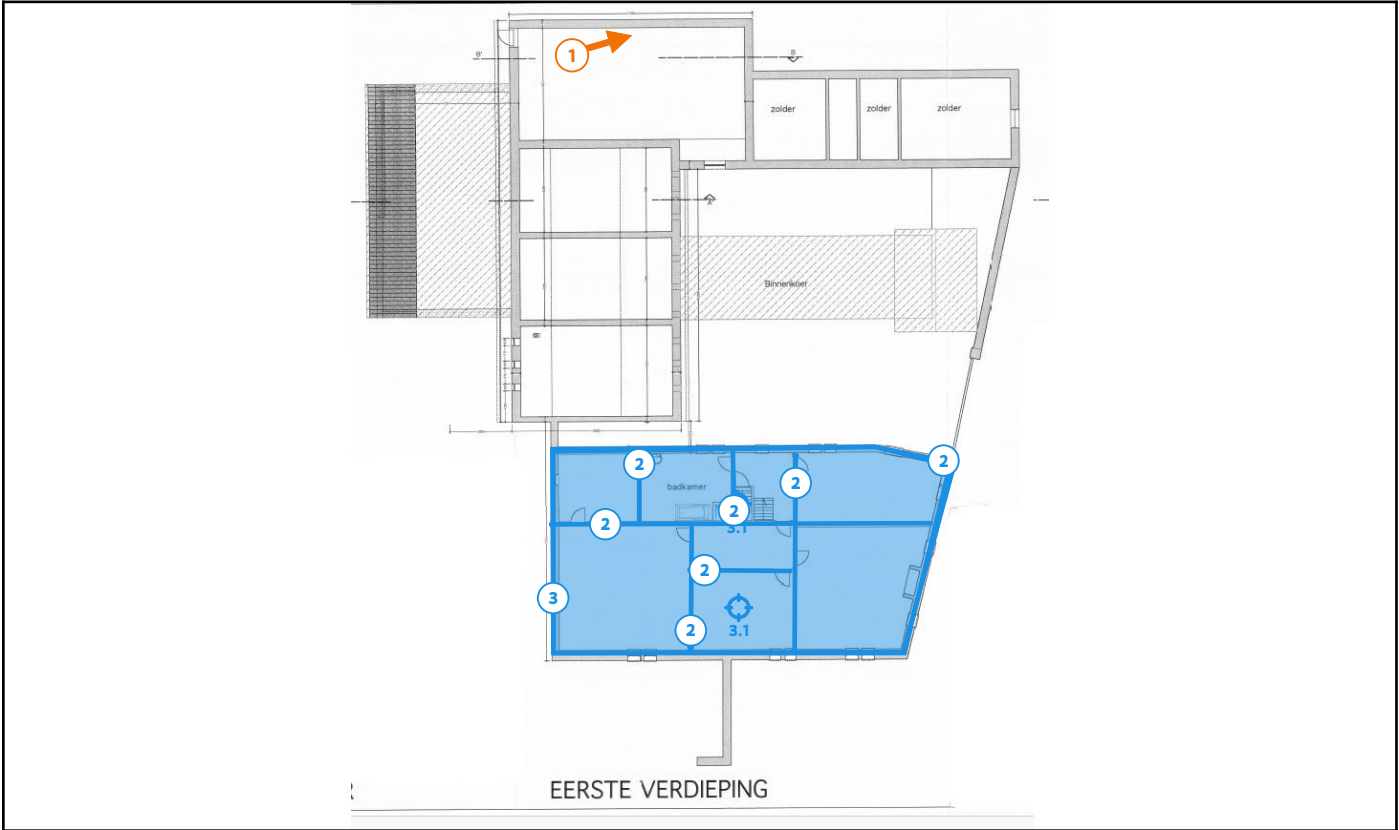
# Plan 1.2: 1e verdieping

| Beschrijving | Type | Actie |
|---|---|---|
| 1. Rookgaskanaal op zolder | Asbestmateriaal | Verwijderen |

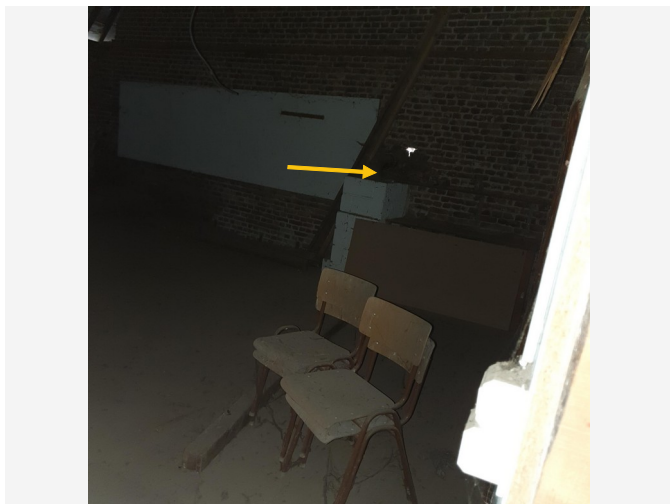
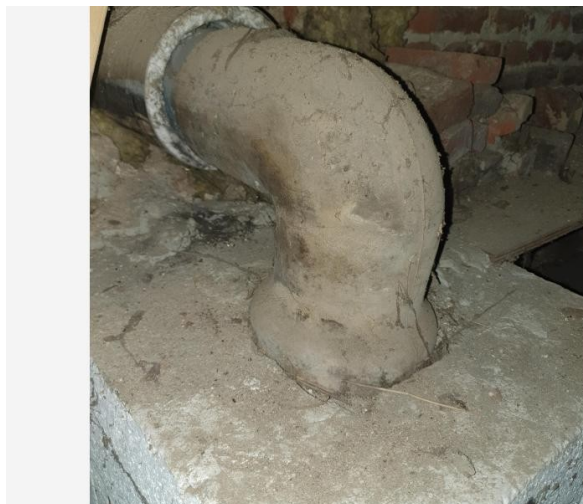
| Fiche 1: Rookgaskanaal op zolder..... | 10 |

Overzichtsfoto

Detailfoto

| Eindbeoordeling materiaalrisico | Verhoogd materiaalrisico en/of verhoogde kans op vezelvrijgave |

| Asbestsoort (vezeltype) | Crocidoliet aanwezig |
| Asbestconcentratie | Laag (< 50%) |
| Afschermingsgraad van het gehele materiaal | Geheel of deels (ook) vrij aan de binnenlucht |
| Toestand van het materiaal | Licht beschadigd, licht verweerd. Intact calciumsilicaatmateriaal of categorie III 'gebondenheid' |

| Beschrijving | Rookgaskanaal op zolder |
| Asbestmateriaal | Rookgaskanaal |
| Bindmiddel van asbestmateriaal | Cement |

Het asbestmateriaal valt onder de mijlpaal van 2040.

Verwijderen

- Verwijder dit asbestmateriaal zo snel mogelijk. Volg de toestand goed op.

- Eenvoudige handelingen: mag via doe-het-zelf of door werknemer(s) met opleidingsattest eenvoudige handelingen  
De buis kan eenvoudig losgemaakt worden en in 1 geheel verwijderd worden. Opletten dat er niet geslepen word in de asbestcement. Gelieve bij het verwijderen ook de nodige PBM te voorzien zoals mondmasker FP3, handschoenen, overall categorie 3 Type 5/6, ... en eventueel alles met water nat te spuiten voor verwijdering zodat er minder stofdeeltjes kunnen vrijkomen. Alles dubbel verpakken en afvoeren naar recyclagepark of naar een geregistreerde asbestinzamelaar. Gelieve hiervoor rekening te houden met de huidige regelgeving i.v.m. asbestverwijderingsmethodes. Zie ook <https://ovam.vlaanderen.be/voorzorgsmaatregelen-bijasbestverwijdering>. Meer info ook in het gedeelte toelichting achteraan dit attest.

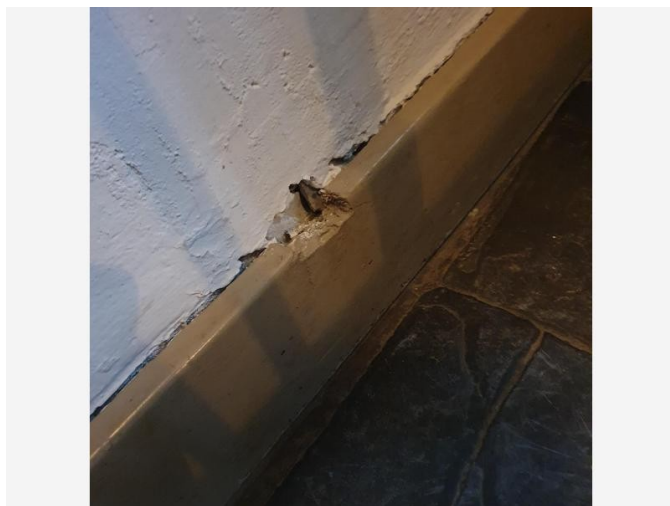
## Fiche 2: Pleister wand

Overzichtsfoto

Detailfoto

Geen asbest

| # | Type | Referentie | Resultaat |
|---|---|---|---|
| 2.1 | Mengmonster | 2502 Pleister wand | Geen asbest |

| Opmerking | Enkel stalen van droge ruimte en trappenhal. De natte ruimtes (keuken en WCs) zijn volledig betegeld. |

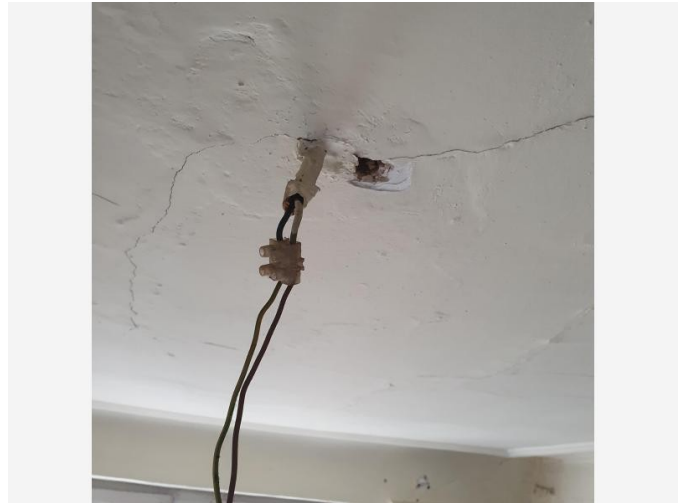
## Fiche 3: Pleister plafond

Overzichtsfoto

Detailfoto

Geen asbest

| # | Type | Referentie | Resultaat |
|---|---|---|---|
| 3.1 | Mengmonster | 2502 Pleister plafond | Geen asbest |

| Opmerking | Groot deel van keuken en alle WC's bestaan uit valse plafonds |
