# Asbestinventarisatetest

Kunstlaan 4/0002, 3500 Hasselt

Attestnummer : **20250215-000122.000**

## Zone 1: Hoofdgebouw

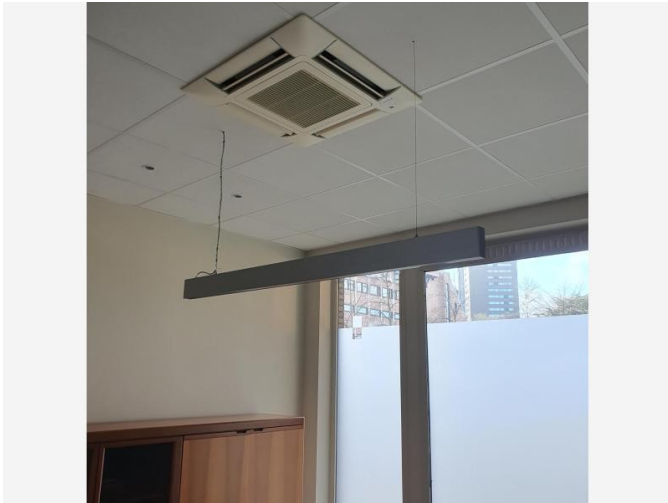
Vrije foto

Alle plafonds bestaan uit plafondtegels

| Primaire drager | Plafond |
| (Asbest)materiaal | In-situ afwerkingslagen - Pleisterwerk (wand, plafond, ...) |
| Bindmiddel | Gips - kalk |
| Gebondenheid bindmiddel | Niet-hechtgebonden |

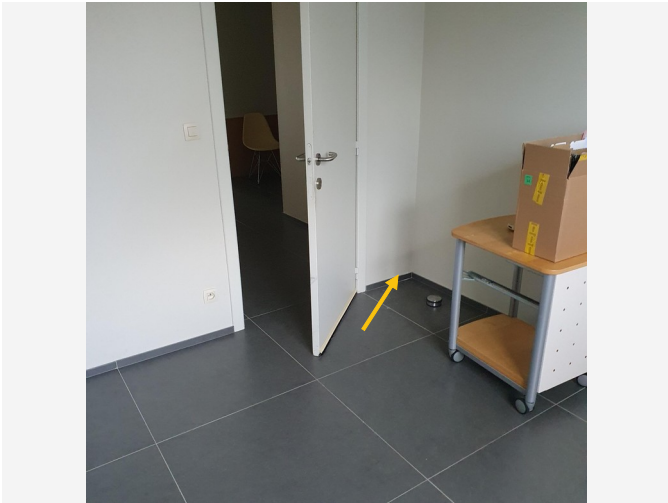
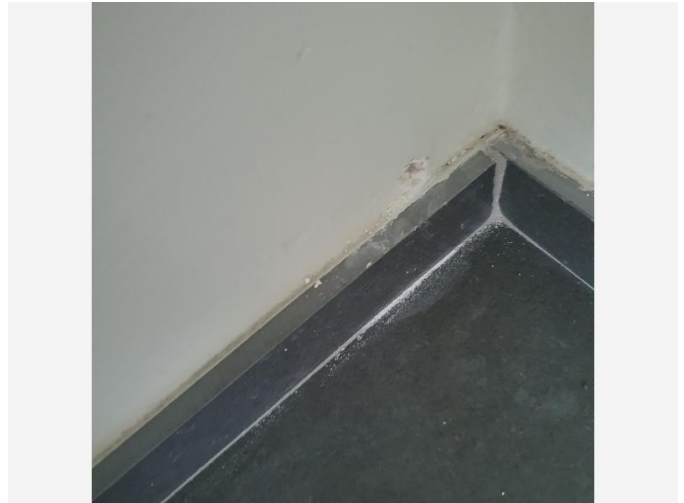
## Fiche 2: Pleister wand

Overzichtsfoto

Detailfoto

Geen asbest

| # | Type | Referentie | Resultaat |
|---|---|---|---|
| 2.1 | Mengmonster | 2506 Pleister wand | Geen asbest |

| Beschrijving | Pleister wand |
| Primaire drager | Binnenwand |
| Bindmiddel van materiaal | Gips - kalk |
| Gebondenheid op basis van bindmiddel | Niet-hechtgebonden |
| Hoeveelheid (oppervlakte - dikte - aantal) | • 250,00 m <sup>2</sup> - 1,00 cm - 1 stuk |
