# Asbestinventarisatietest

Bosstraat 1A, 3830 Wellen

Attestnummer : 20230513-000005.000  
Uitgegeven op : 13.05.2023  
Geldig tot : 13.05.2033

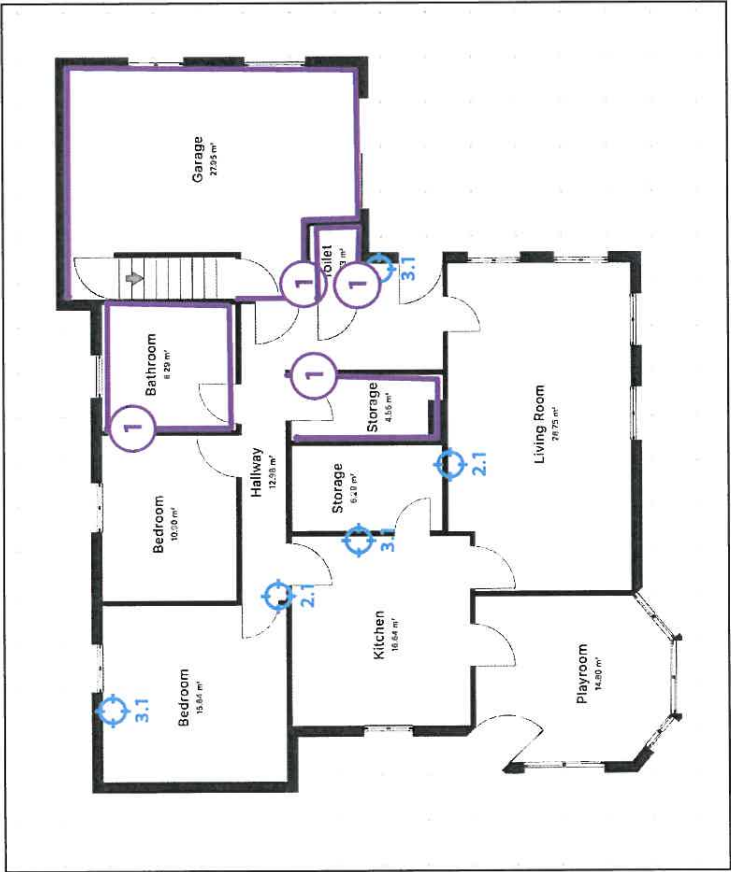
Plan 1.1: Gelijkvloers

| Beschrijving | Type | Actie |
|---|---|---|
| 1. Tegellijn badkamer, wc, keuken... | Advies | - |
| 2. Pleisterwerk plafond | Geen asbest | - |
| 2.1 Code: M1 | Mengmonster | - |
| 3. Pleisterwerk wanden | Geen asbest | - |
| 3.1 Code: M2 | Mengmonster | - |

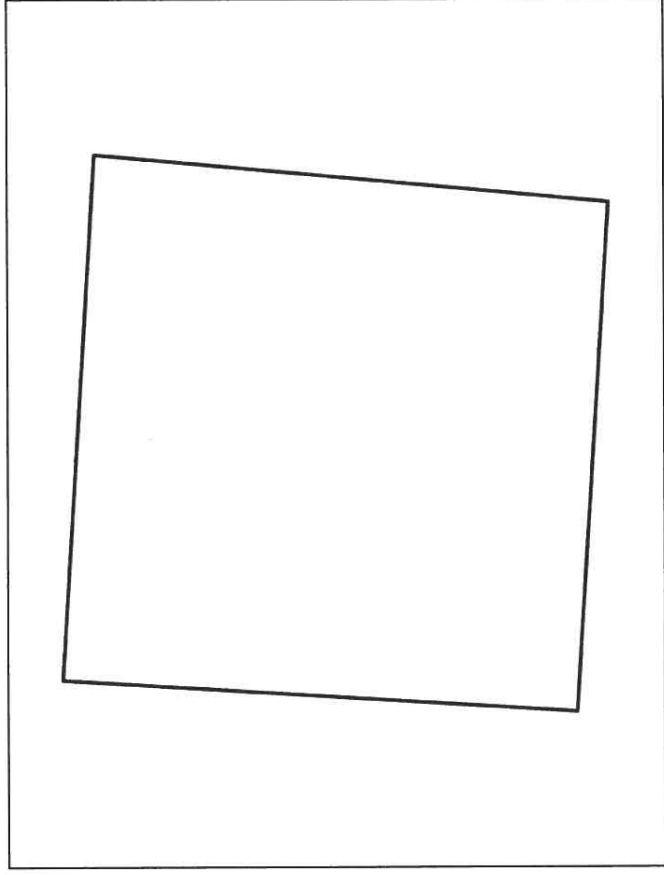
## Plan 2.1: Tuinhuis plan

- 0 Asbestmaterialen
- 0 Beperkingen
- 0 Uitsluitingen
- 0 Roerende goederen
- 0 Puin, steenslag, (water)bodem
- 0 Adviezen
- 0 Geen asbest

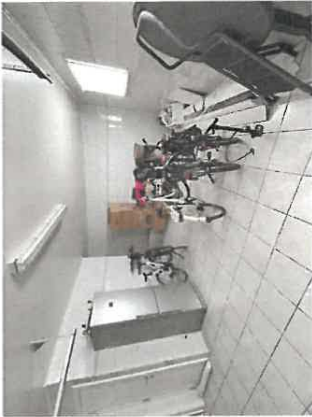
Fiche 1: Tegellijm badkamer, wc, keuken...

Vrije foto

De lijmlaag achter de tegels in o.a. de garage, wc, stookruimte, badkamer kon niet bemonsterd worden zonder schade aan de tegels aan te brengen. Als er bij eventuele verbouwingen wil uitgesloten worden dat deze asbest bevatten, is een staalafname aangewezen. Vooral zwarte lijmlagen zijn als verdacht te beschouwen. Garage, wc, stookruimte, badkamer

Advies

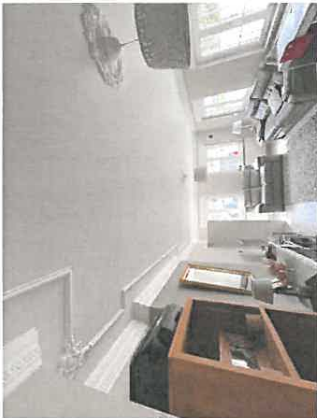
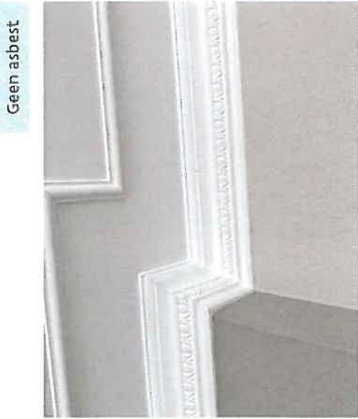
Fiche 2: Pleisterwerk plafond

Overzicht foto

Detail foto

Geen asbest

| # | Type | Referentie | Resultaat |
|---|---|---|---|
| 2.1 | Mengmonster | M1 | Geen asbest |

| Beschrijving | Pleisterwerk plafond | | |
| Bindmiddel van materiaal | Gips - kalk | | |

| Hoeveelheid oppervlakte – dikte – aantal | • 42,00 m² - 1,50 cm - 1 stuk | | |
| Opmerking | Plafond was enkel in gang en leefruimte zichtbaar en te bemonsteren. Exacte hoeveelheid pleisterwerk moeilijk in te schatten. | | |

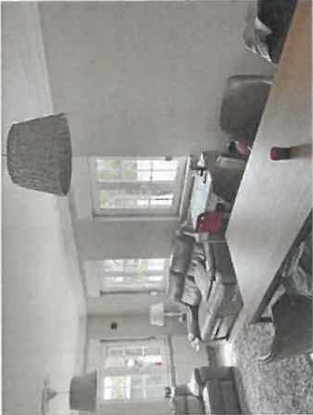
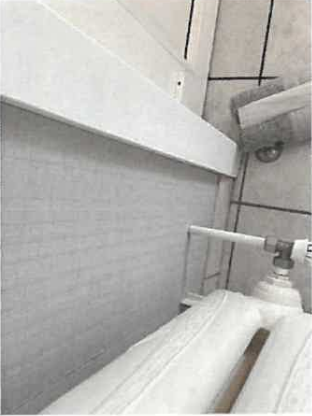
Fiche 3: Pleisterwerk wanden

Overzichtsfoto

Detailfoto

Geen asbest

| # | Type | Referentie | Resultaat |
|---|---|---|---|
| 3.1 | Mengmonster | M2 | Geen asbest |

| Beschrijving | Pleisterwerk wanden |
| Bindmiddel van materiaal | Gips - kalk |

| Hoeveelheid oppervlakte - dikte - aantal | • 195,00 m² - 1,00 cm - 1 stuk |
| Opmerking | Wanden zijn doorheen de woning bedekt met tegels. Exacte hoeveelheid pleisterwerk moeilijk in te schatten.<br>Geen pleisterwerk op 1ste verdieping en in de kelder. |
