# Asbestinventarisatetest

Statiestraat 43, 3770 Riemst

Attestnummer : 20231231-000018.000

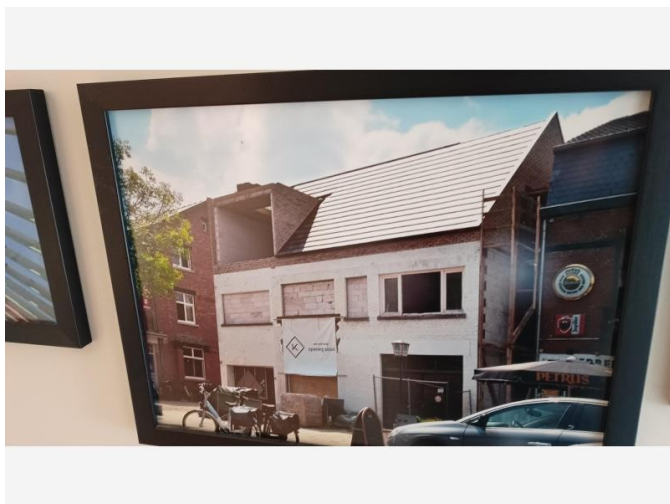
Vrije foto

In 2007 is het gebouw volledig gerenoveerd en zijn enkel de muren nog blijven staan.

De daken zijn vernieuwd, vloeren, plafonds, verwarmingsinstallatie .....

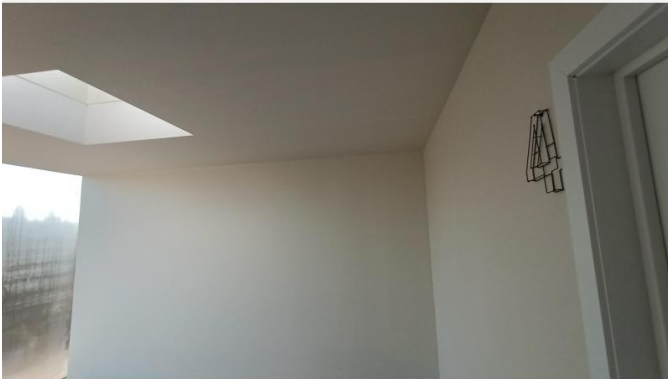
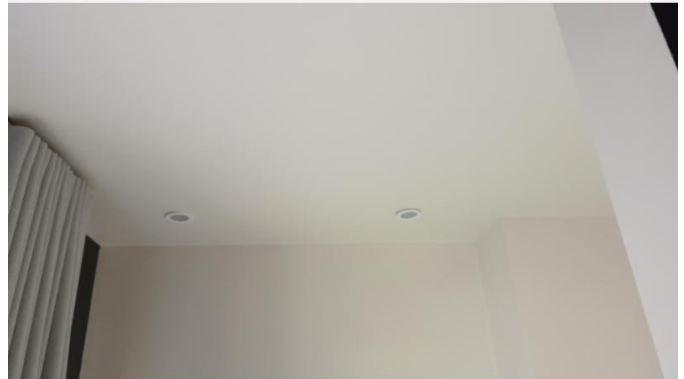
## Fiche 3: Pleisterwerk muur

Geen asbest

Overzichtsfoto

Detailfoto

| Beschrijving | Pleisterwerk muur |
| Primaire drager | Binnenwand |

| <b>Bindmiddel van materiaal</b> | Gips - kalk |
| <b>Gebondenheid op basis van bindmiddel</b> | Niet-hechtgebonden |
| <b>Hoeveelheid (oppervlakte - dikte - aantal)</b> | <ul style="list-style-type: none"> <li>• 580,00 m<sup>2</sup> - 0,98 cm - 1 stuk</li> </ul> |
| <b>Opmerking</b> | <p>Hoeveelheid is een ruwe inschatting</p> <p>Sommige muren zijn afgewerkt met gyproc = niet verdacht</p> <p>Plafonds zijn ook afgewerkt met gyproc</p> |

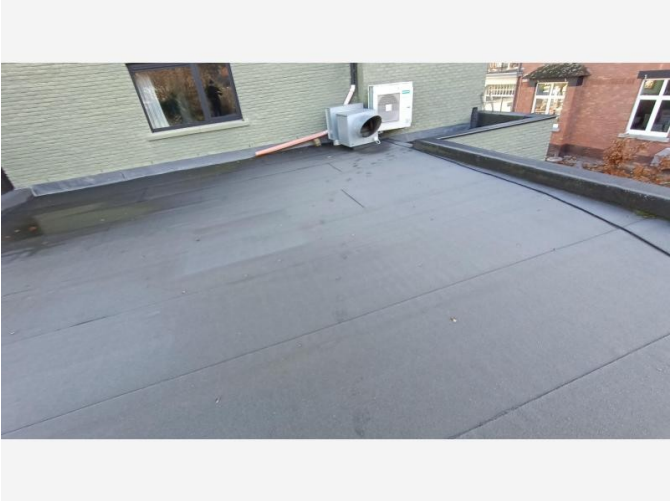
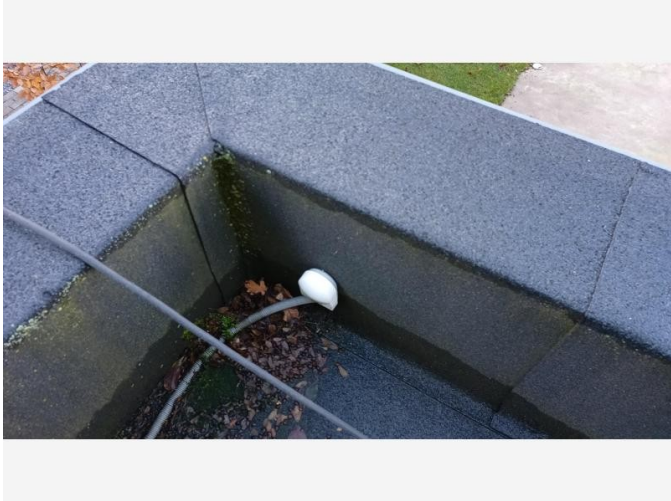
# Fiche 4: Roofing

Geen asbest

Overzichtsfoto

Detailfoto

| Beschrijving | Roofing |
| Primaire drager | Plat dak |
| Bindmiddel van materiaal | Bitumen (roofing, teer, asfalt) |

| Opmerking | <p>Hoeveelheid is een ruwe inschatting</p> <p>Bitumen/roofing: Er is enkel een staal genomen van de bovenste laag roofing. Onder de geïnspecteerde roofing kan mogelijks asbesthoudende roofing zitten.</p> <p>Laat een destructief onderzoek uitvoeren als u de roofing laat verwijderen.</p> |

Laat een destructief onderzoek uitvoeren als u de roofing laat verwijderen.
