# Asbestinventarisatetest

Koninksemsteenweg 113, 3700 Tongeren

Attestnummer : **20241024-000435.000**

Uitgegeven op : **24.10.2024**

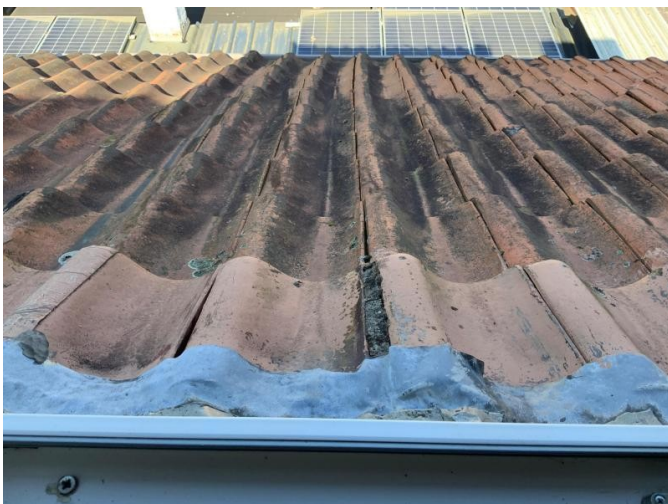
Situeringsfoto

**Reden:** Er is geen volledige risicobeoordeling mogelijk

**Uitleg van de asbestdeskundige:** De pannen zijn hoger dan 3,5m vanop de begane grond, en vanuit het dakraam niet ophefbaar door het type pan. Het onderdak is dus niet onderzocht.

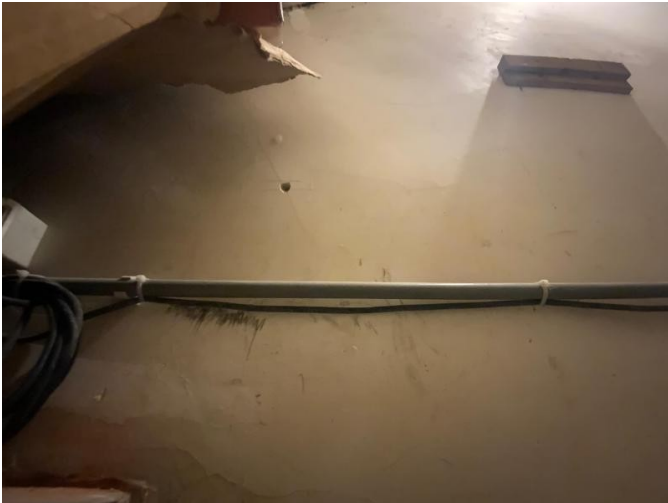
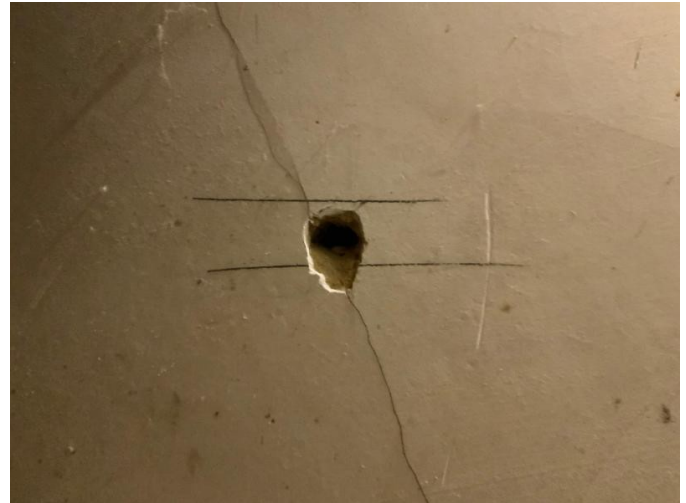
Overzichtsfoto

Detailfoto

Geen asbest

#	Type	Referentie	Resultaat
2.1	Mengmonster	MM01	Geen asbest

Beschrijving	Pleisterwerk
Omgeving	Binnen
Primaire drager	Binnenwand
Bindmiddel van materiaal	Gips - kalk
Gebondenheid op basis van bindmiddel	Niet-hechtgebonden
Hoeveelheid (oppervlakte - dikte - aantal)	• 100,00 m <sup>2</sup> - 1,00 cm - 1 stuk
Totaal volume	1,00 m <sup>3</sup>
Identificatiemethode	Vaststelling met monstername
Destructieve handeling voor identificatie	Nee
Opmerking	Hoeveelheid bij benadering.
