# Asbestinventarisatetest

Tongersesteenweg 62/201, 3800 Sint-Truiden

Attestnummer : 20250429-000547.000

Uitgegeven op : 29.04.2025

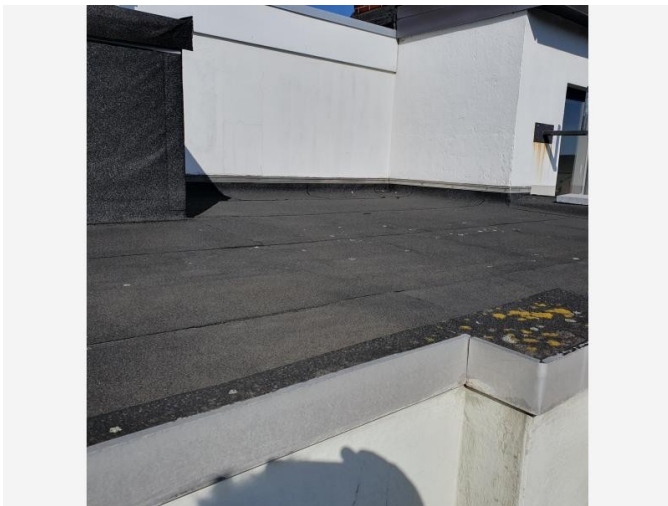
Situeringfoto

Bouwjaar: 2018

*Constructies gebouwd vanaf 2001 moeten niet onderzocht worden*

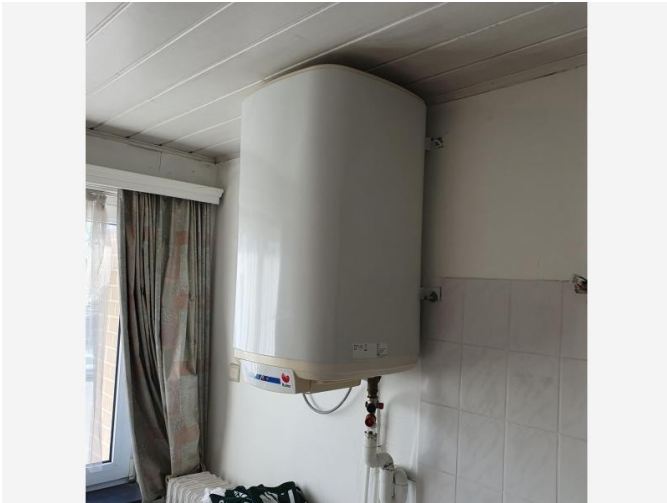
Vrije foto

Plafonds zijn afgewerkt met houten plankjes of gipskartonplaten

Identificatiemethode	Vaststelling & expertise (niet-asbestverdacht)
Primaire drager	Plafond
(Asbest)materiaal	In-situ afwerkingslagen - Pleisterwerk (wand, plafond, ...)
Bindmiddel	Gips - kalk
Gebondenheid bindmiddel	Niet-hechtgebonden

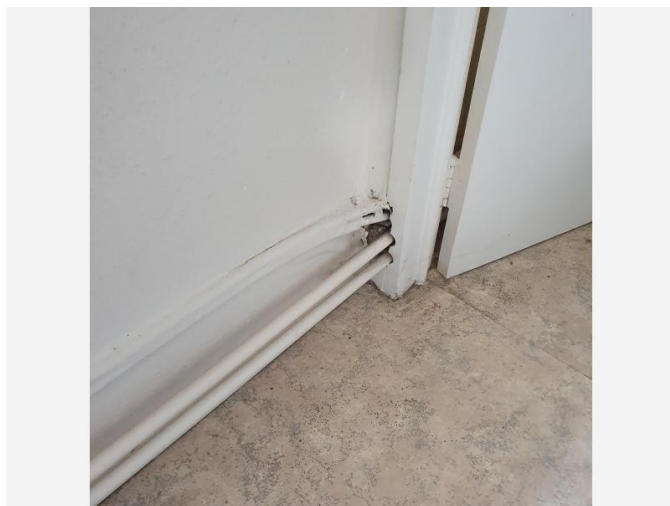
## Fiche 3: Pleister wand

Geen asbest

#	Type	Referentie	Resultaat
3.1	Mengmonster	2417 Pleister wand	Geen asbest

Beschrijving	Pleister wand
Omgeving	Binnen
Primaire drager	Binnenwand
Bindmiddel van materiaal	Gips - kalk
Gebondenheid op basis van bindmiddel	Niet-hechtgebonden
Hoeveelheid (oppervlakte - dikte - aantal)	• 150,00 m <sup>2</sup> - 1,00 cm - 1 stuk
Totaal volume	1,50 m <sup>3</sup>
Identificatiemethode	Vaststelling met monsternamen
Destructieve handeling voor identificatie	Nee

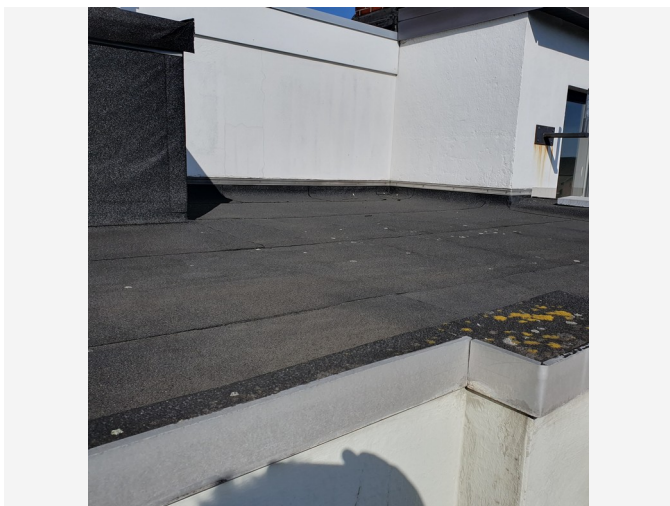
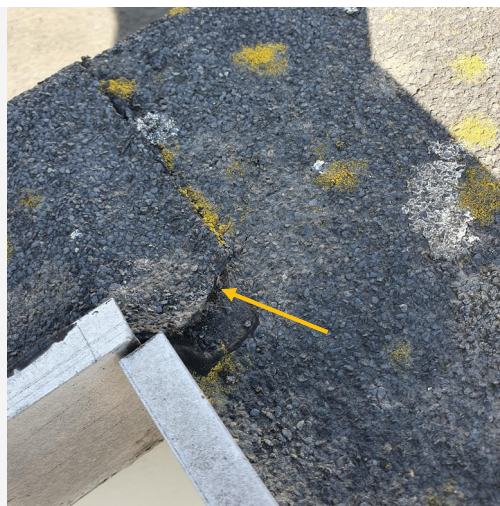
## Fiche 4: Roofing plat dak

Geen asbest

#	Type	Referentie	Resultaat
4.1	Puntmonster	2517 Roofing	Geen asbest

Beschrijving	Roofing plat dak
Omgeving	Buiten
Primaire drager	Plat dak
Bindmiddel van materiaal	Bitumen (roofing, teer, asfalt)
Gebondenheid op basis van bindmiddel	Hecht
Hoeveelheid (oppervlakte - aantal)	• 112,14 m <sup>2</sup> - 1 stuk
Totale oppervlakte	112,14 m <sup>2</sup>
Identificatiemethode	Vaststelling met monsternamen
Destructieve handeling voor identificatie	Nee
Opmerking	Factuur aanwezig voor renovatie van dak maar enkel voor 58m <sup>2</sup> dus toch bijkomend staal genomen.
