Asbestinventarisatetest

Tongersesteenweg 330, 3840 Borgloon

Attestnummer : 20230809-000160.000

Uitgegeven op : 09.08.2023

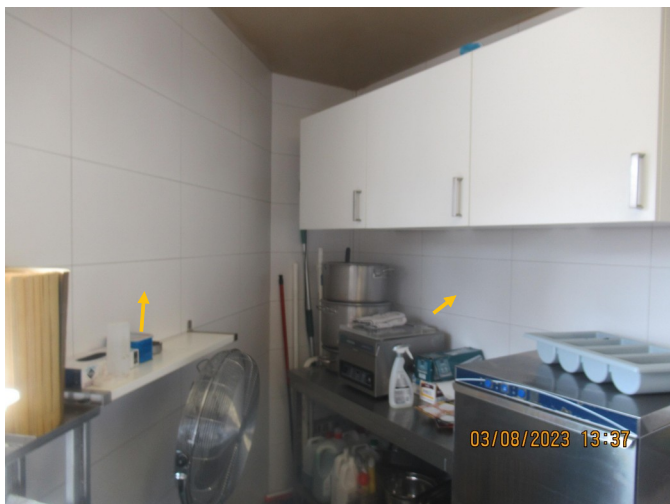
Situeringsfoto

Uitgesloten van inspectie

Bouwjaar: 2011

Constructies gebouwd vanaf 2001 moeten niet onderzocht worden

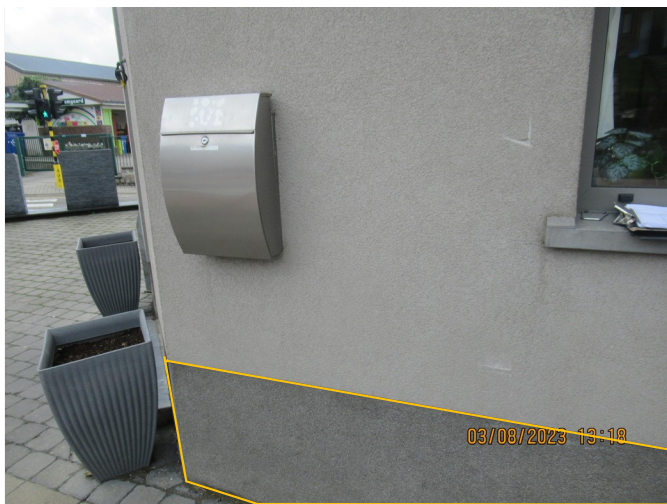
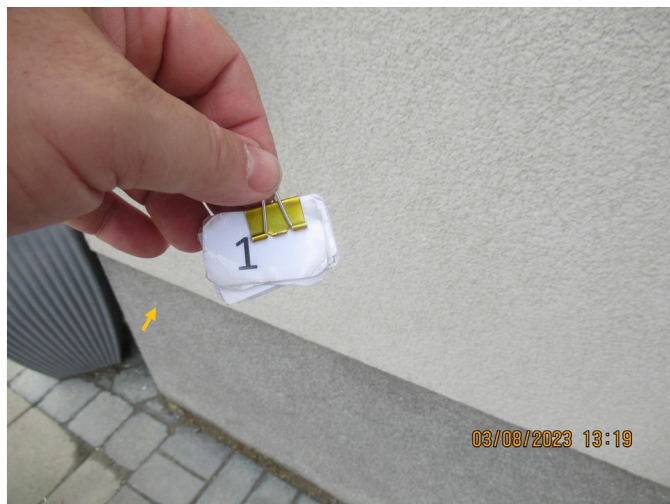
Geen asbest

#	Type	Referentie	Resultaat
3.1	Mengmonster	1	Geen asbest

Beschrijving	Kelder + buitengevel crepie wanden
Omgeving	Binnen
Primaire drager	Binnenwand

Bindmiddel van materiaal	Cement
Gebondenheid op basis van bindmiddel	Hecht
Hoeveelheid (gewicht - aantal)	• 20,00 kg - 1 stuk
Totaal gewicht	20,00 kg
Identificatiemethode	Vaststelling met monstername
Destructieve handeling voor identificatie	Nee
Opmerking	het gewicht betreft een schatting

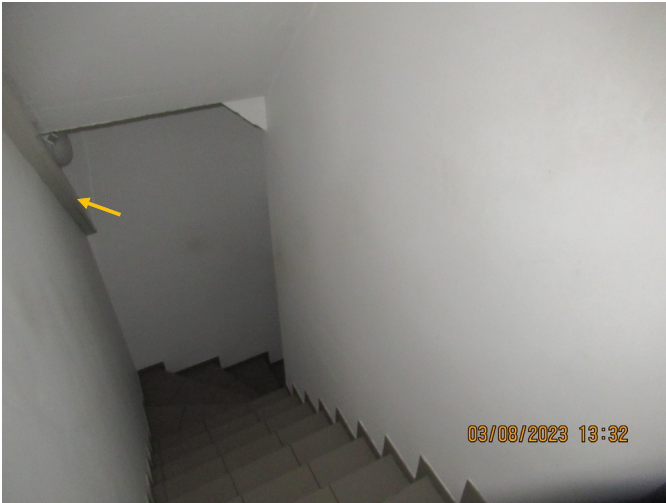
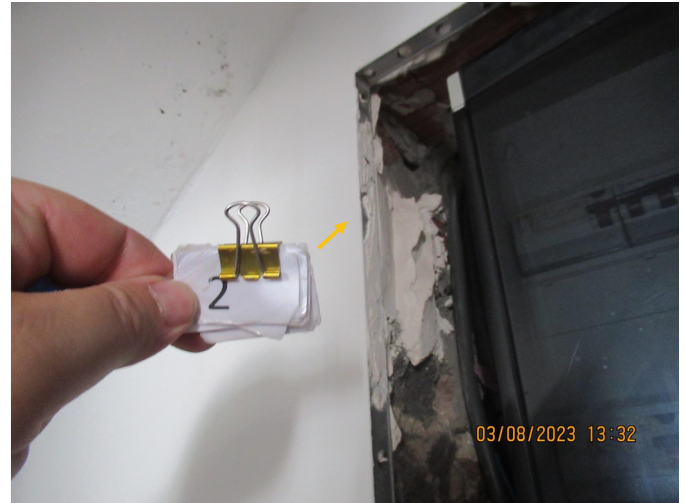
Fiche 4: MM wandpleister

Geen asbest

#	Type	Referentie	Resultaat
4.1	Mengmonster	2	Geen asbest

Beschrijving	MM wandpleister
Omgeving	Binnen
Primaire drager	Binnenwand
Bindmiddel van materiaal	Gips - kalk

Gebondenheid op basis van bindmiddel	Niet-hechtgebonden
Hoeveelheid (oppervlakte - dikte - aantal)	• 210,00 m ² - 1,99 cm - 1 stuk
Totaal volume	4,179 m ³
Identificatiemethode	Vaststelling met monstername
Destructieve handeling voor identificatie	Nee

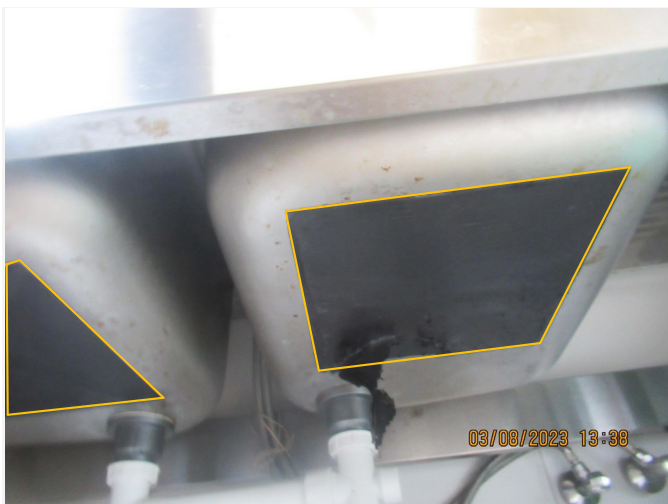
Geen asbest

#	Type	Referentie	Resultaat
5.1	Puntmonster	3	Geen asbest

Beschrijving	Keuken onderkant uitgietbak (teerdoek)
Omgeving	Binnen
Primaire drager	Inrichting (meubilair, ...)
Bindmiddel van materiaal	Bitumen (roofing, teer, asfalt)

Gebondenheid op basis van bindmiddel	Hecht
Hoeveelheid (oppervlakte - aantal)	• 0,04 m ² - 1 stuk
Totale oppervlakte	0,04 m ²
Identificatiemethode	Vaststelling met monstername
Destructieve handeling voor identificatie	Nee
