Asbestinventarisatetest

Tongersesteenweg 330, 3840 Borgloon
Gemeenschappelijke delen

Attestnummer : 20230809-000158.000

Uitgegeven op : 09.08.2023

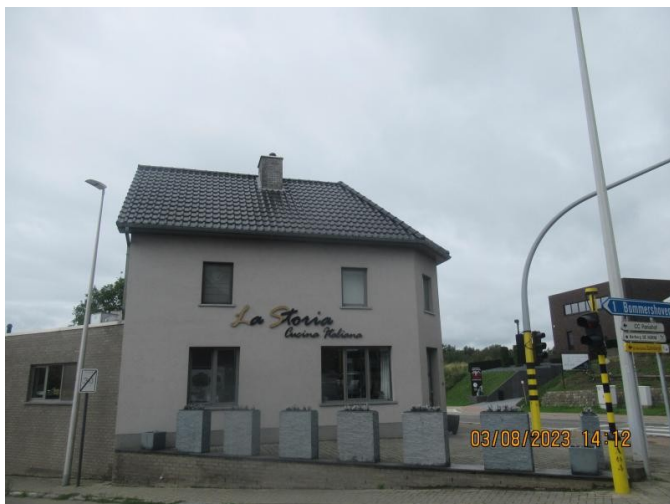
Situeringfoto

Uitgesloten van inspectie

Bouwjaar: 2003

Constructies gebouwd vanaf 2001 moeten niet onderzocht worden

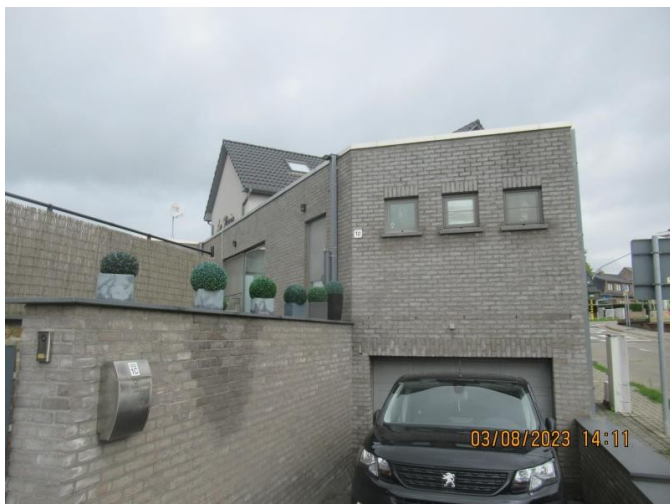
Situeringfoto

Uitgesloten van inspectie

Bouwjaar: 2005

Constructies gebouwd vanaf 2001 moeten niet onderzocht worden

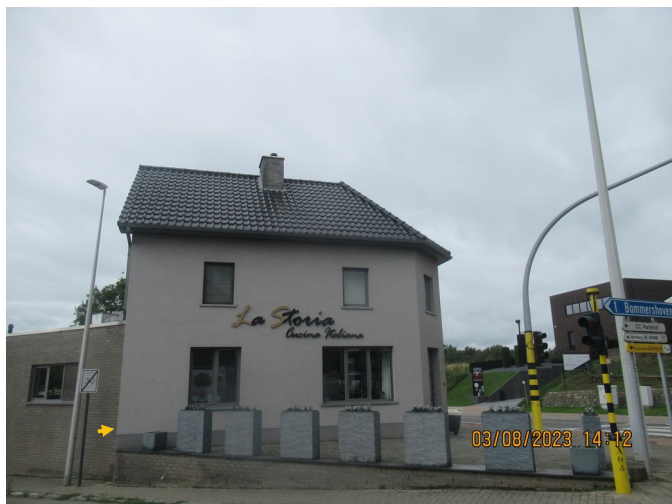
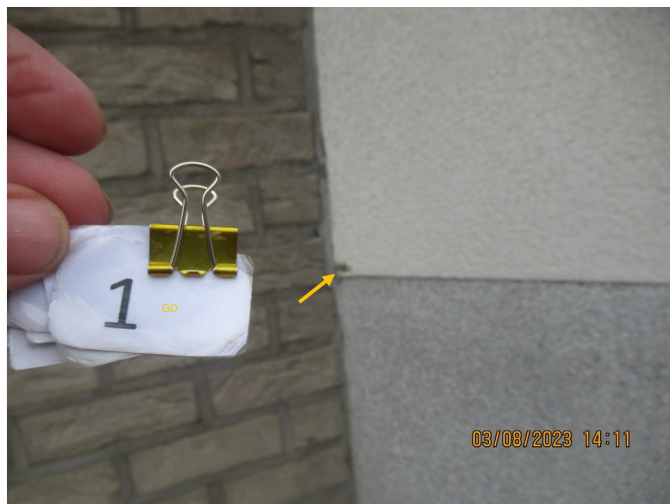
Fiche 3: Buitengevel crepie licht grijs

Geen asbest

#	Type	Referentie	Resultaat
3.1	Mengmonster	1 GD	Geen asbest

Beschrijving	Buitengevel crepie licht grijs
Omgeving	Buiten
Primaire drager	Wand buitenschil
Bindmiddel van materiaal	Cement

Gebondenheid op basis van bindmiddel	Hecht
Hoeveelheid (gewicht - aantal)	• 3.000,00 kg - 1 stuk
Totaal gewicht	3.000,00 kg
Identificatiemethode	Vaststelling met monstername
Destructieve handeling voor identificatie	Nee
Opmerking	Het gewicht is een schatting.

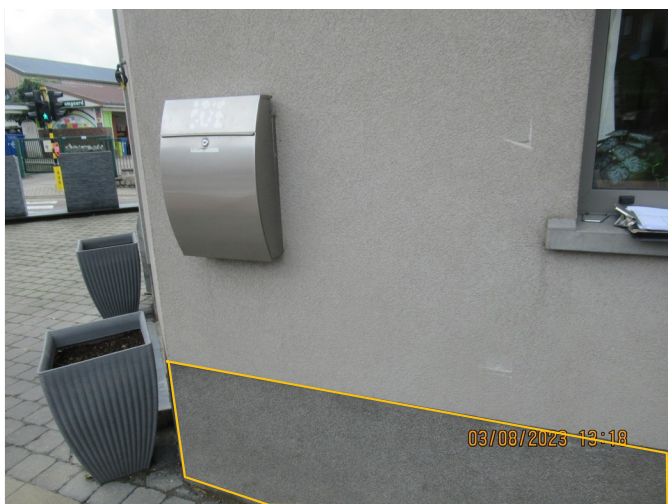
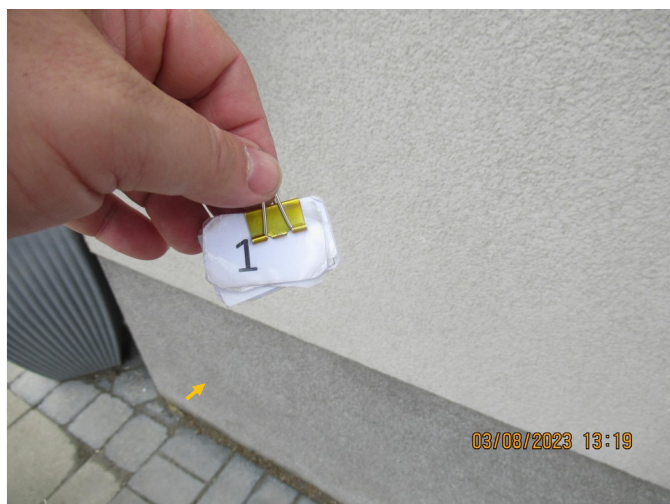
Fiche 4: Buitengevel crepie donker grijs

Geen asbest

#	Type	Referentie	Resultaat
4.1	Mengmonster	1	Geen asbest

Beschrijving	Buitengevel crepie donker grijs
Omgeving	Grenst aan binnen- en buitenlucht
Primaire drager	Wand buitenschil
Bindmiddel van materiaal	Cement

Gebondenheid op basis van bindmiddel	Hecht
Hoeveelheid (gewicht - aantal)	• 100,00 kg - 1 stuk
Totaal gewicht	100,00 kg
Identificatiemethode	Vaststelling met monstername
Destructieve handeling voor identificatie	Nee
Opmerking	Het gewicht is een schatting
