# Asbestinventarisatetest

Kruisherenstraat 38, 3770 Riemst

Attestnummer : 20250606-000352.000

Uitgegeven op : 06.06.2025

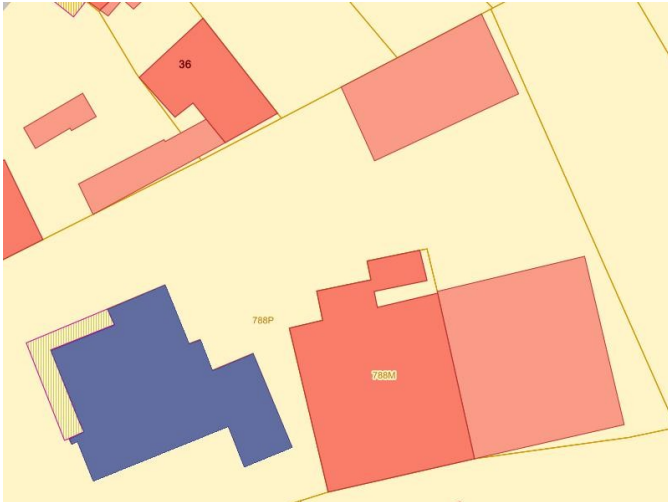
## Zone 1: Hoofdgebouw

Tijdens de inspectie vastgesteld:

- 1 Asbestmateriaal**
- 0 Beperkingen
- 0 Uitsluitingen
- 0 Roerende goederen
- 0 Puin, steenslag, (water)bodem
- 0 Adviezen
- 4 Geen asbest**

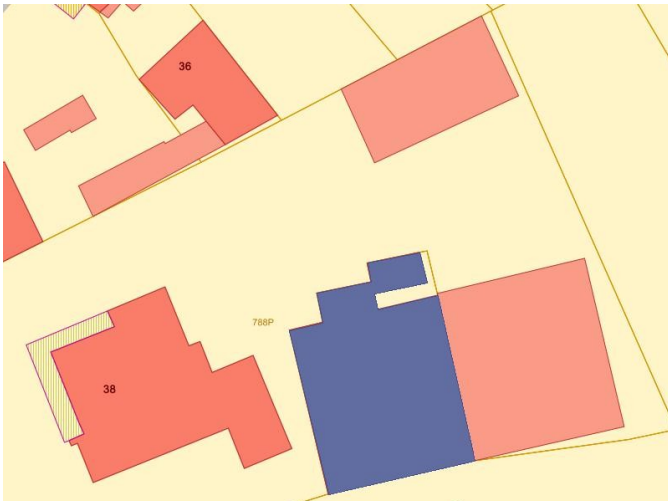
## Zone 2: Hoofdgebouw

Tijdens de inspectie vastgesteld:

### 2 Asbestmaterialen

| Beschrijving | Type | Actie |
|---|---|---|
| 4. Wand loods in golfplaten | Asbestmateriaal | <a href="#">Verwijderen</a> |

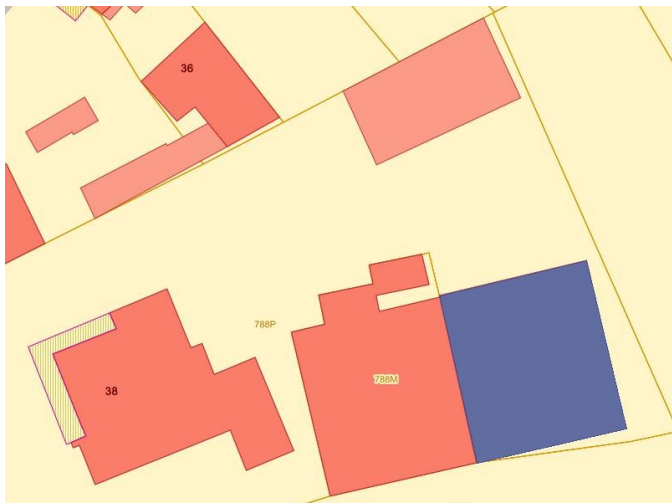
## Zone 3: Bijgebouw

Tijdens de inspectie vastgesteld:

- 0 Asbestmaterialen
- 0 Beperkingen
- 0 Uitsluitingen
- 0 Roerende goederen
- 0 Puin, steenslag, (water)bodem
- 0 Adviezen
- 0 Geen asbest

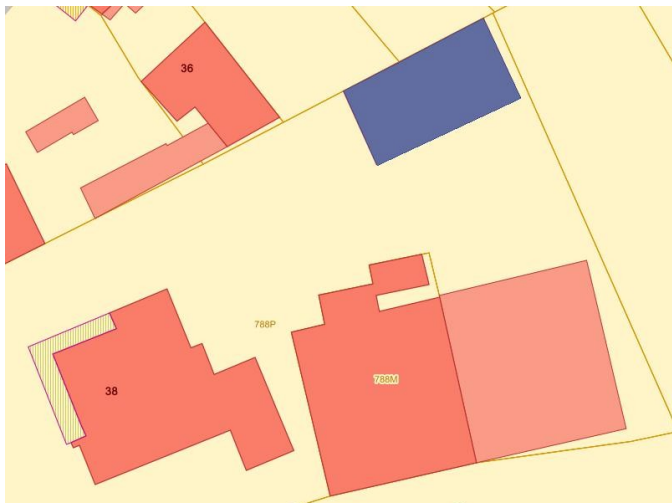
## Zone 4: Bijgebouw

Tijdens de inspectie vastgesteld:

- 0 Asbestmaterialen
- 0 Beperkingen
- 0 Uitsluitingen
- 0 Roerende goederen
- 0 Puin, steenslag, (water)bodem
- 0 Adviezen
- 0 Geen asbest

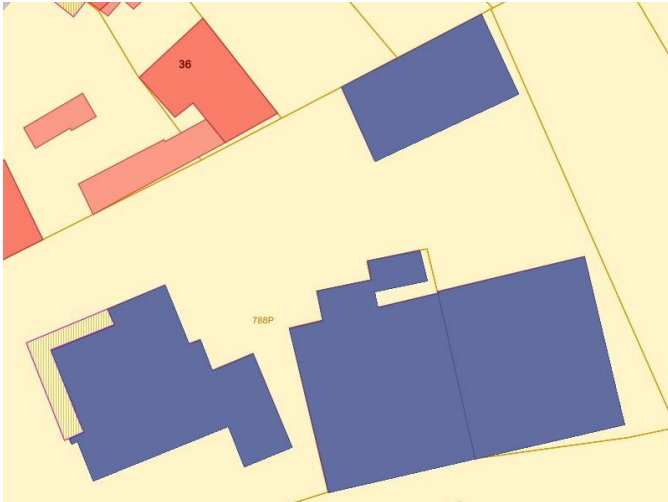
## Zone 5: Overig gebied

Tijdens de inspectie vastgesteld:

- 1 Asbestmateriaal**
- 0 Beperkingen
- 0 Roerende goederen
- 0 Puin, steenslag, (water)bodem
- 0 Adviezen
- 0 Geen asbest
