# Asbestinventarisatetest

Wijngaardstraat 1, 3700 Tongeren-Borgloon

Attestnummer : 20251028-000494.000

Uitgegeven op : 28.10.2025

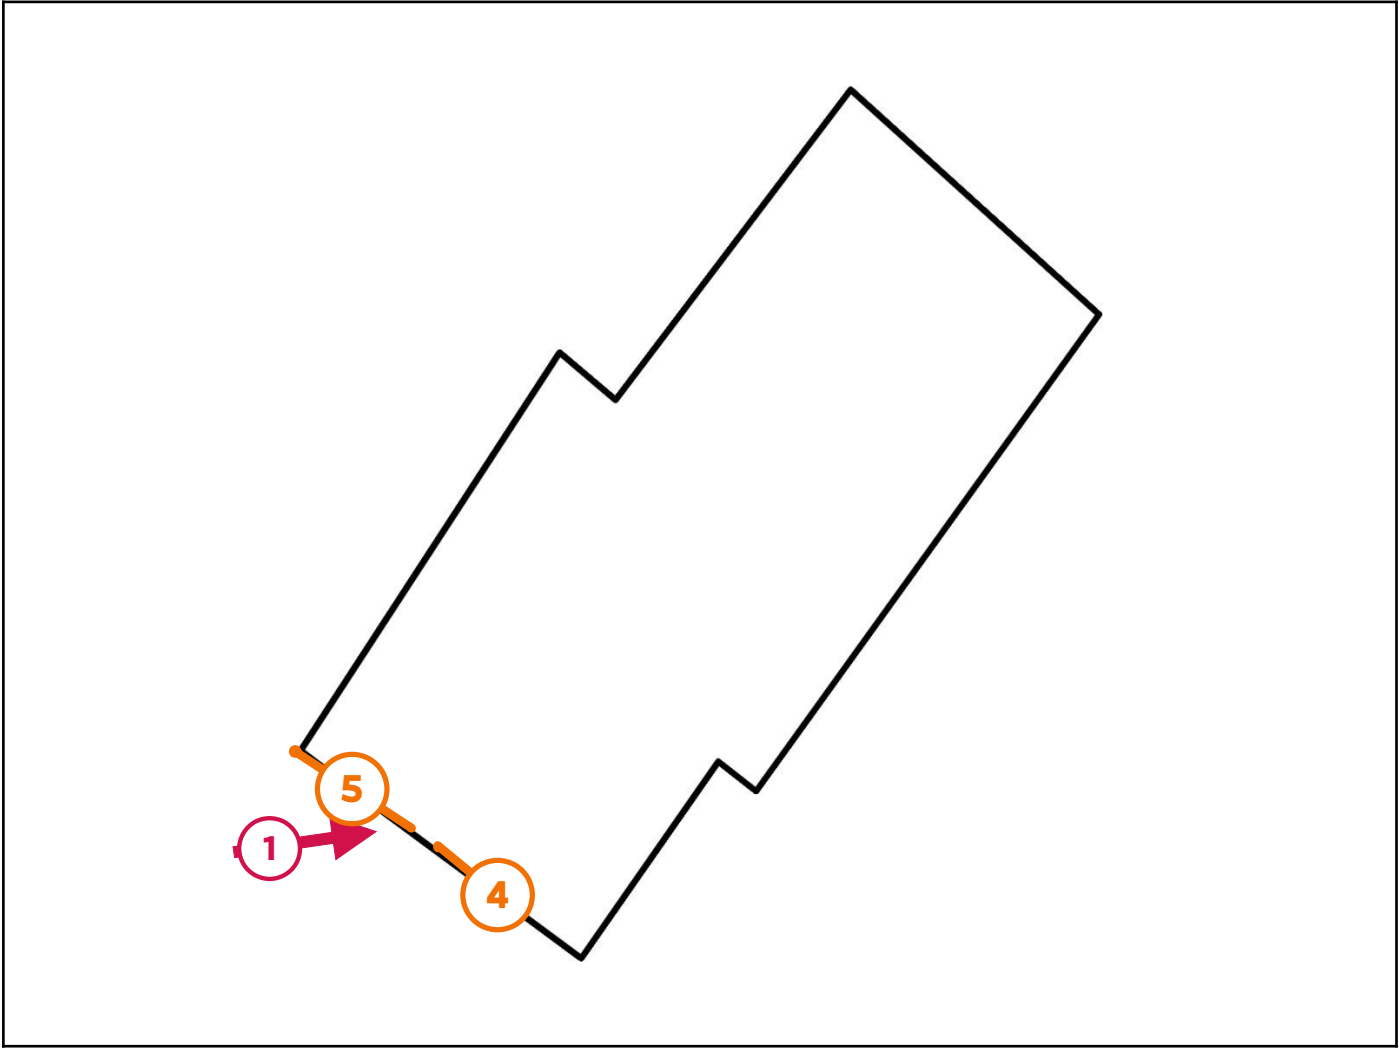
# Plan 1.8: Hoofdgebouw plan

| Beschrijving | Type | Actie |
|---|---|---|
| 5. Deksteen terras | Asbestmateriaal | Verwijderen |
