Asbestinventarisatetest

Tongersesteenweg 62/101, 3800 Sint-Truiden

Attestnummer : 20250429-000543.000

Niet-asbestveilig

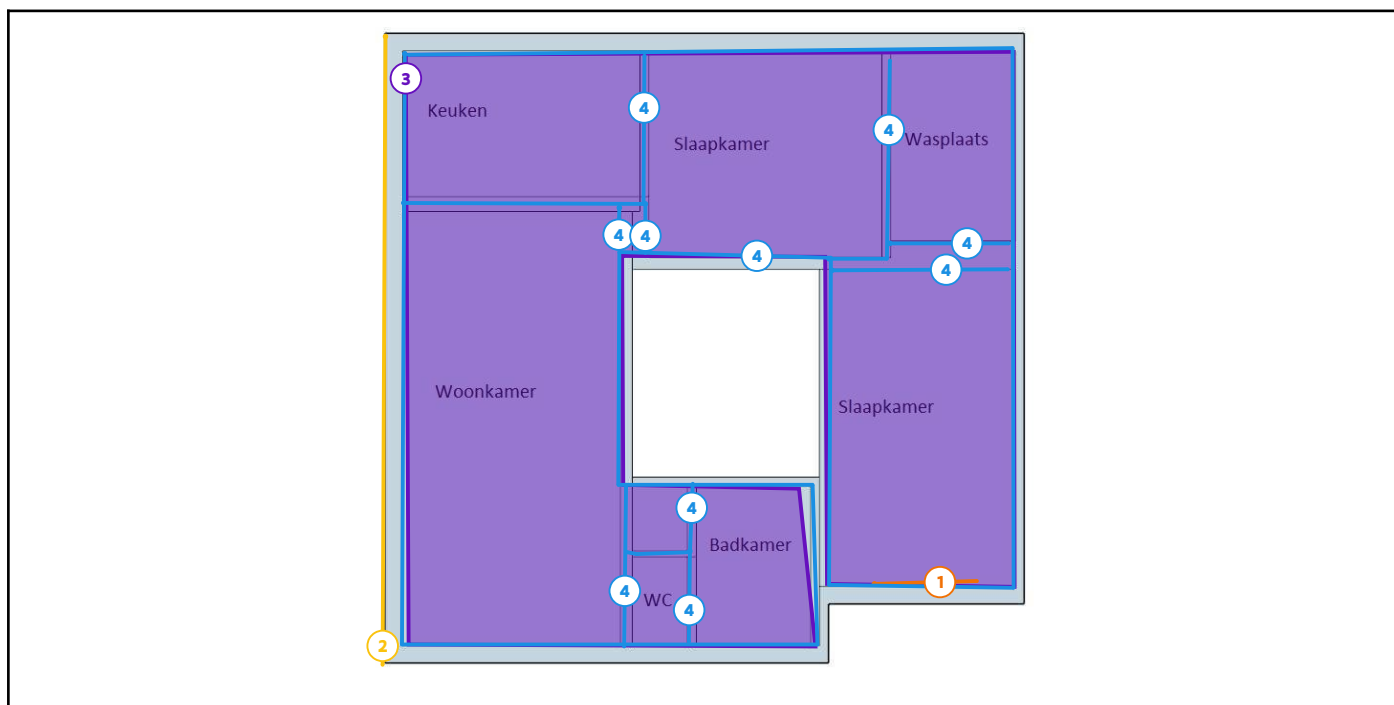
Plan 1.1: 1e verdieping

- 1 Asbestmateriaal**
- 0 Beperkingen
- 1 Uitsluiting**
- 0 Roerende goederen
- 0 Puin, steenslag, (water)bodem
- 1 Advies**
- 1 Geen asbest**
