Asbestinventarisatetest

Luikersteenweg 97, 3700 Tongeren-Borgloon

Attestnummer : 20251214-000219.000

Uitgegeven op : 14.12.2025

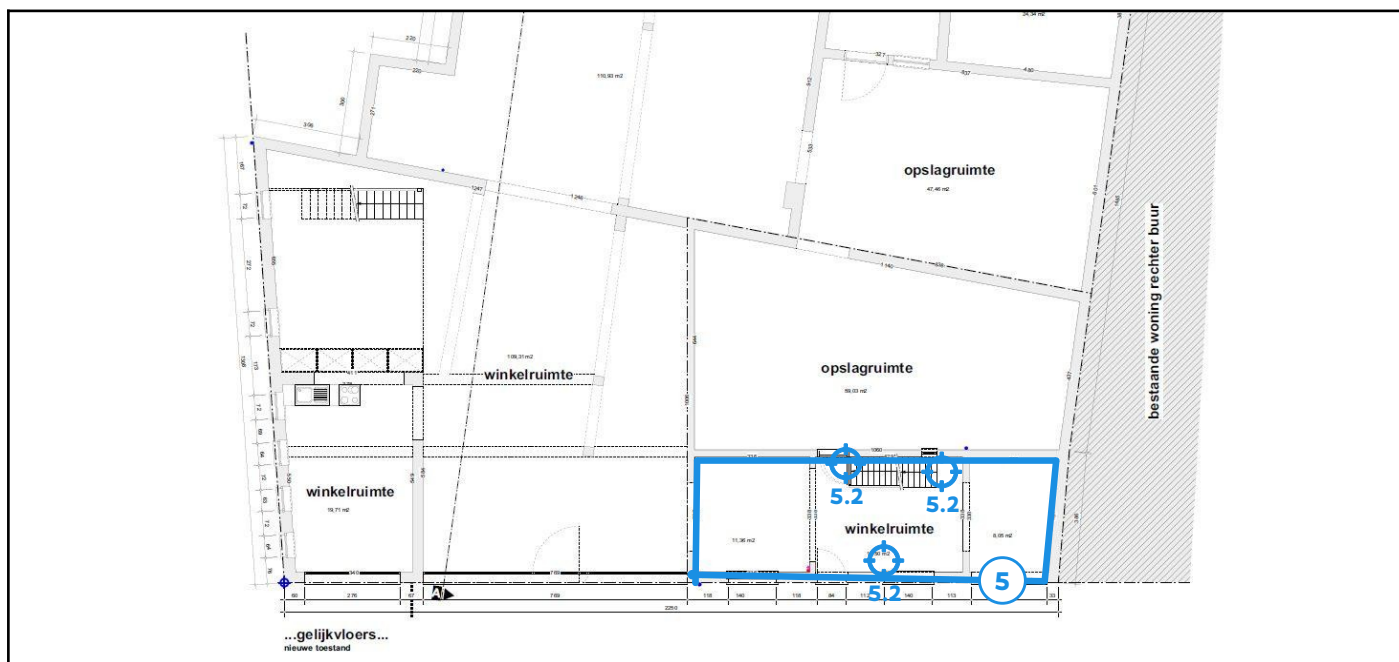
Plan 1.2: Gelijkvloers

Beschrijving	Type	Actie
5. Pleisterwerk	Geen asbest	-
5.2 Code: 2565 Pleister wand gelijkvloers	Mengmonster	-

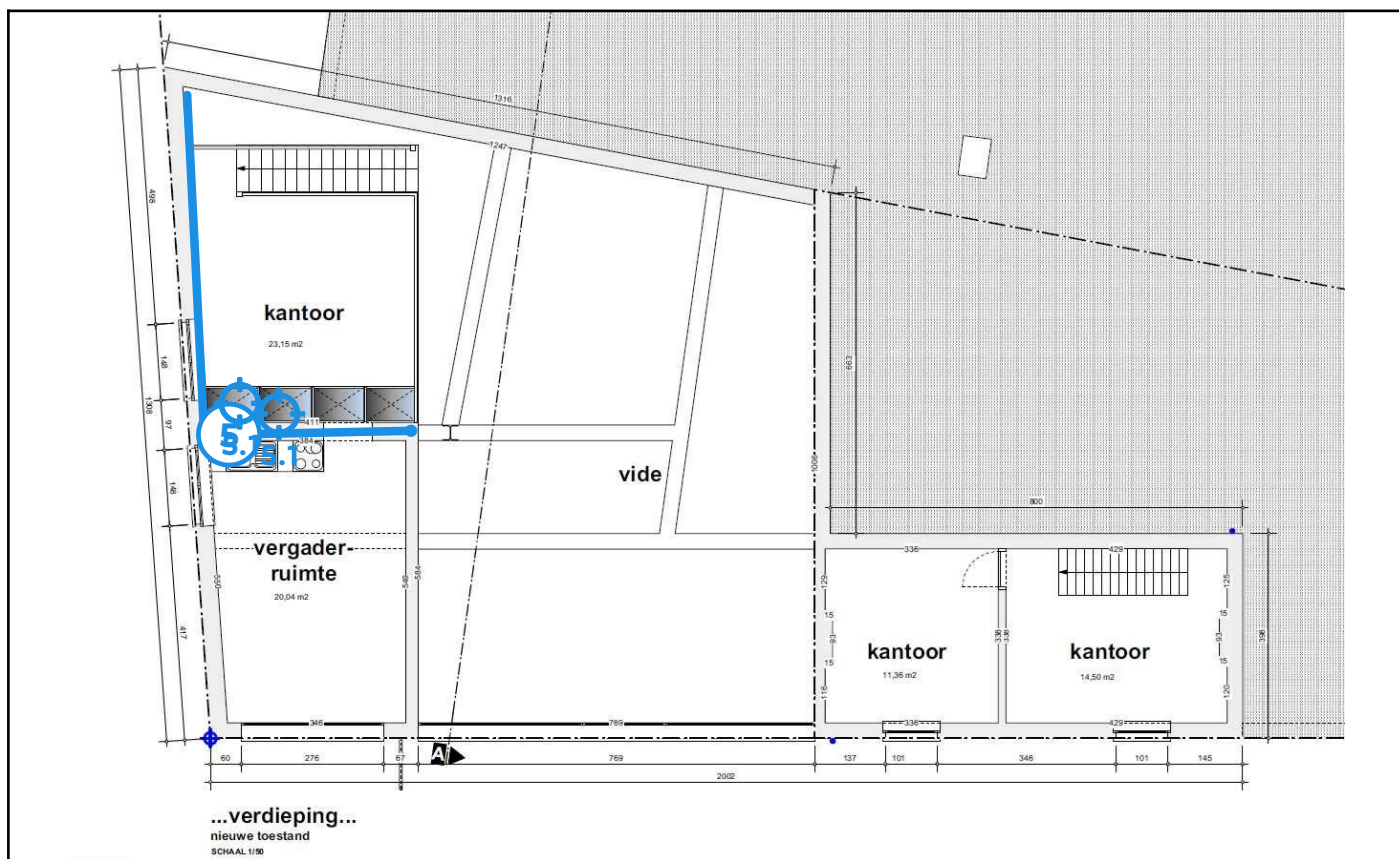
Plan 1.3: 1e Verdieping

Beschrijving	Type	Actie
5. Pleisterwerk	Geen asbest	-
5.1 Code: 2565 Pleister wand 1e verdieping	Mengmonster	-

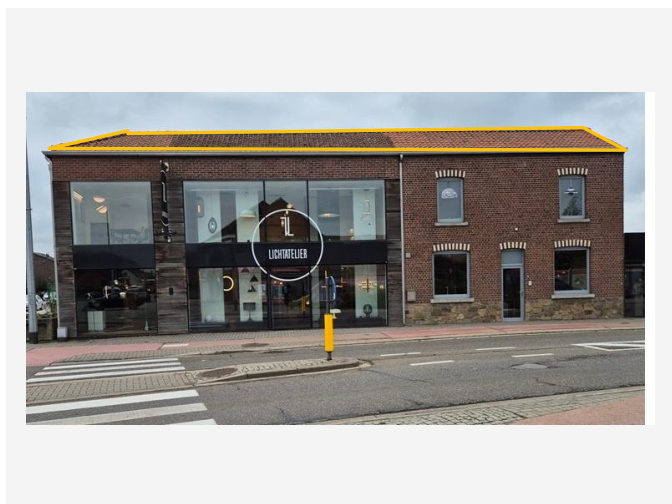
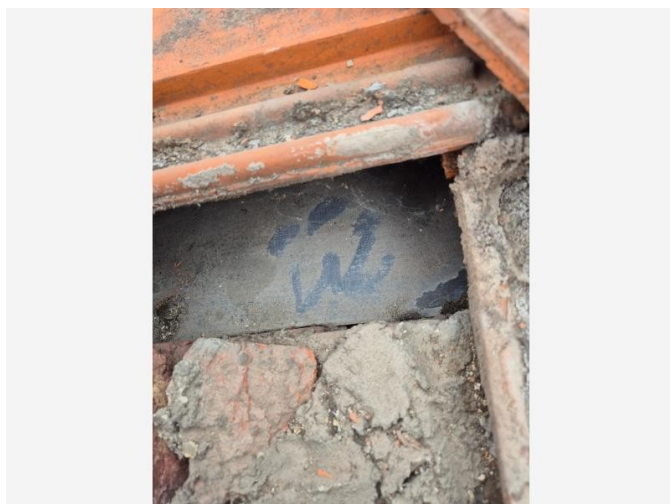
Beschrijving	Notitie	Terug te vinden op plannen
Fiche 8: Materialen aan liftinfrastructuur	-	-
Fiche 9: Leidingisolatie	-	-
Fiche 10: Onderdak	-	-
