# Asbestinventarisatetest

Ida van Bolenstraat 8, 3740 Bilzen-Hoeselt

Attestnummer : 20260512-000166.000

Uitgegeven op : 12.05.2026

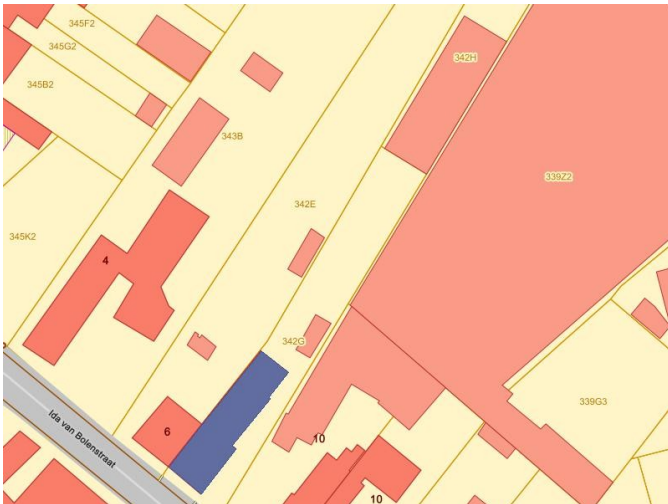
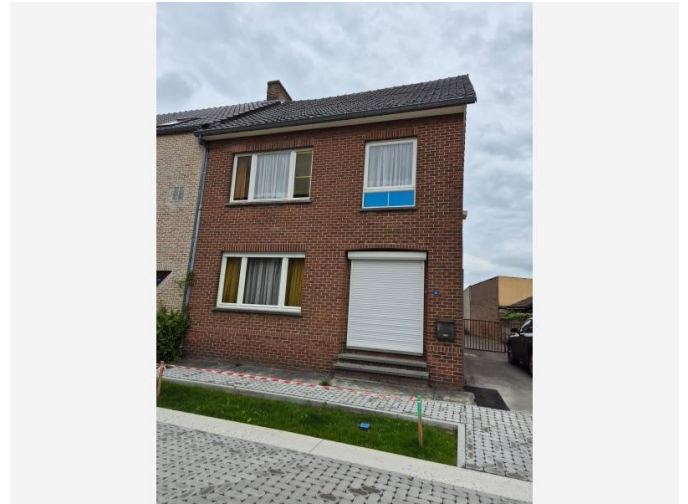
# Zone 1: Hoofgebouw

- 4**    **Asbestmaterialen**
- 0    Beperkingen
- 0    Uitsluitingen
- 0    Roerende goederen
- 0    Puin, steenslag, (water)bodem
- 0    Adviezen
- 9**    **Geen asbest**

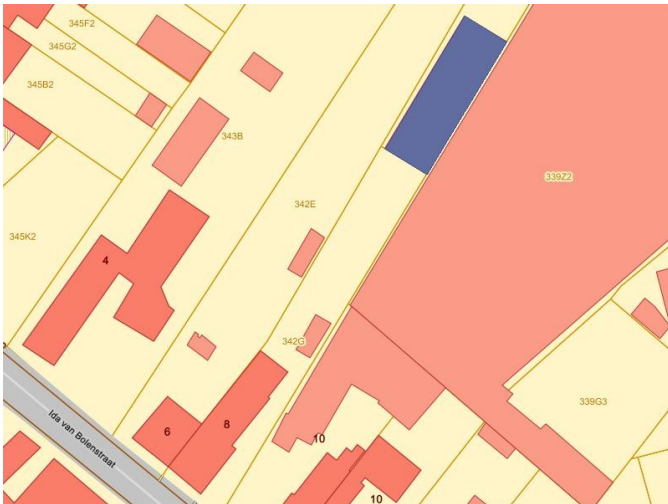
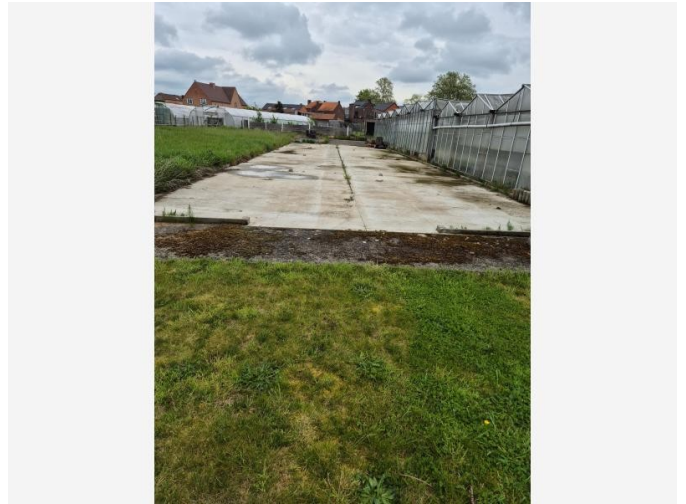
## Zone 3: Vroegere serre

- 1 Asbestmateriaal**
- 0 Beperkingen
- 0 Uitsluitingen
- 0 Roerende goederen
- 0 Puin, steenslag, (water)bodem
- 0 Adviezen
- 0 Geen asbest

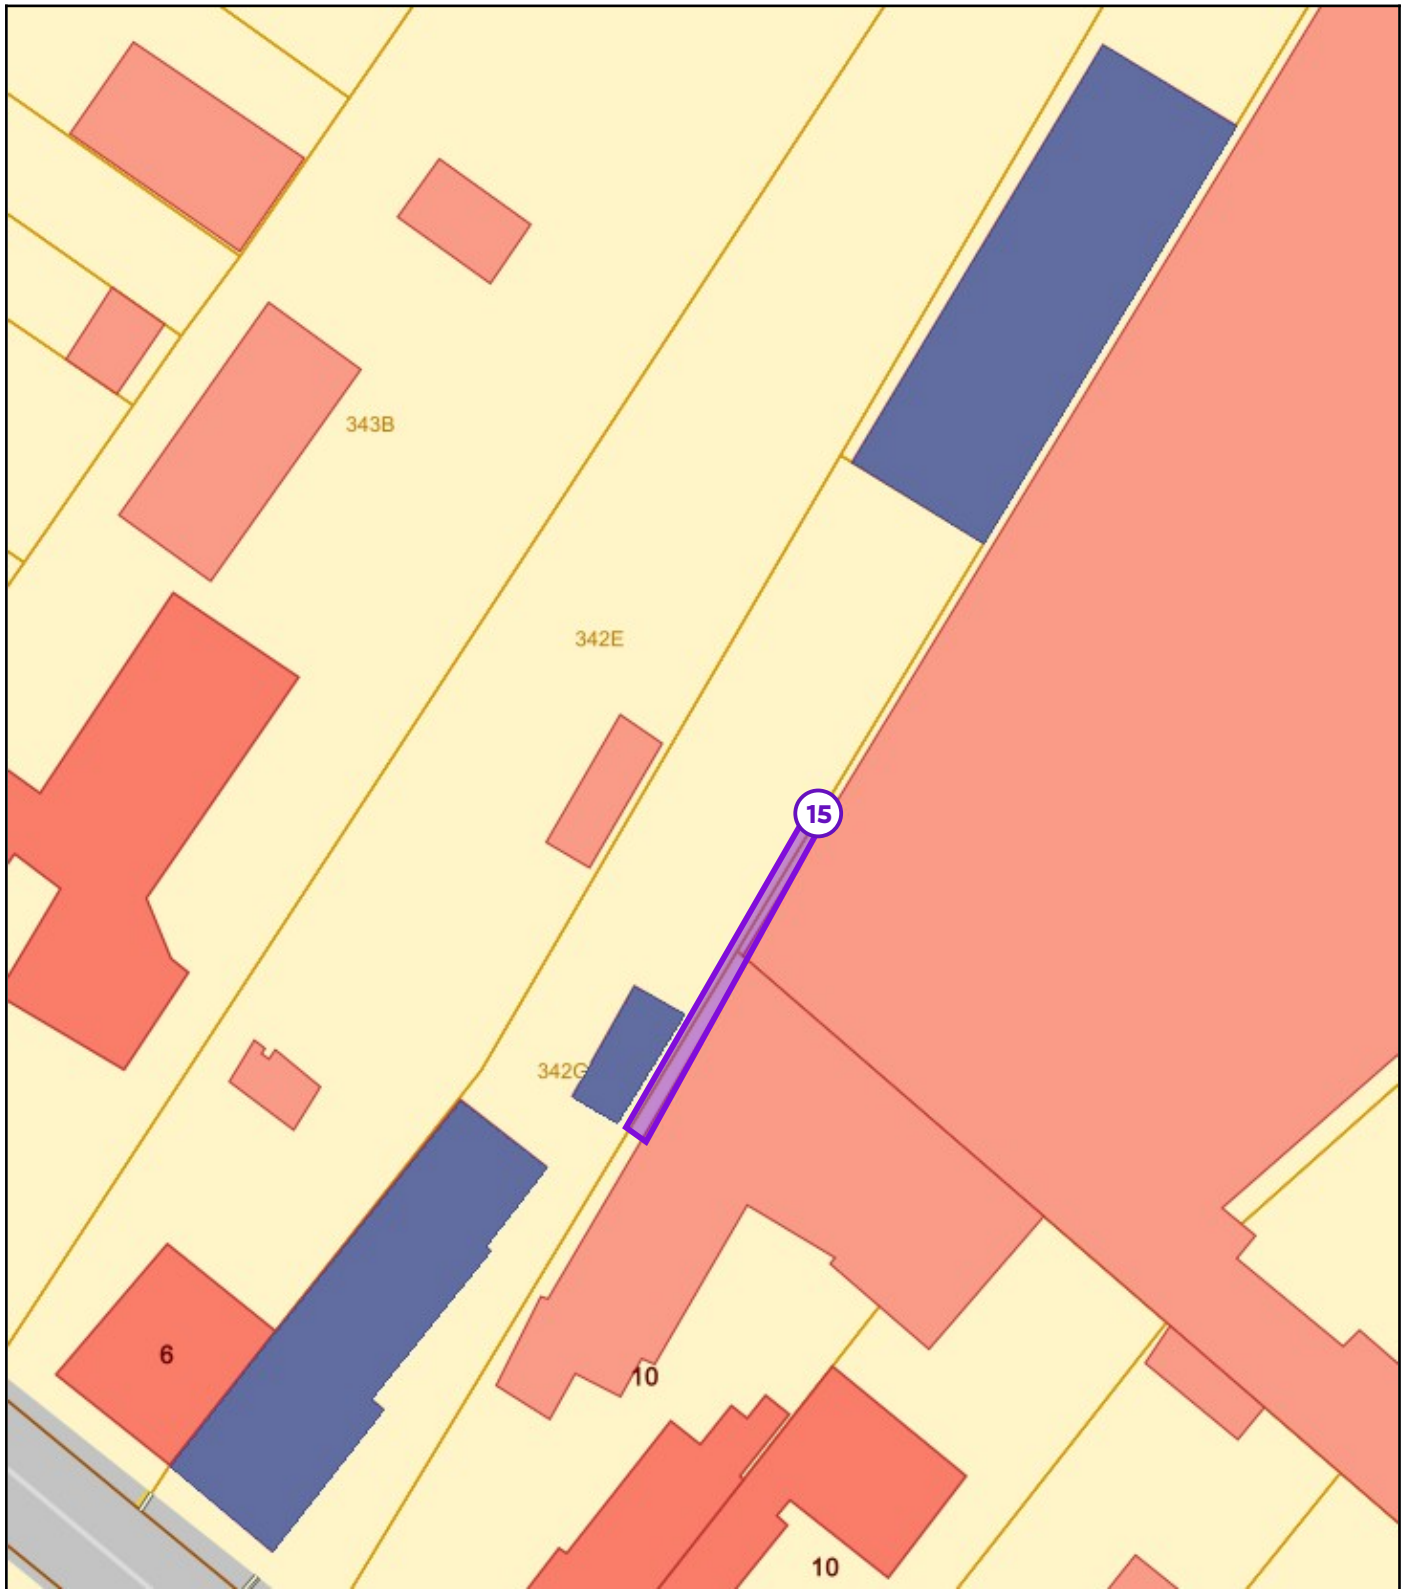
## Plan 4.2: Afdruiptzones/afvloeizones

15. Afdruipzone dak buren	Afdruipzone/afvloeizone	-
---------------------------	-------------------------	---

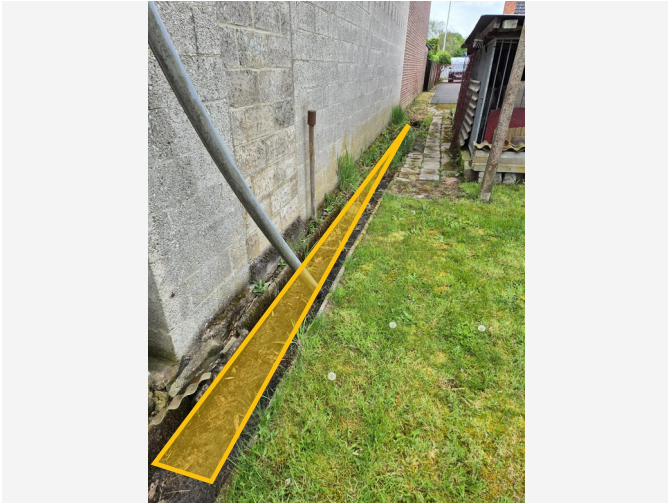
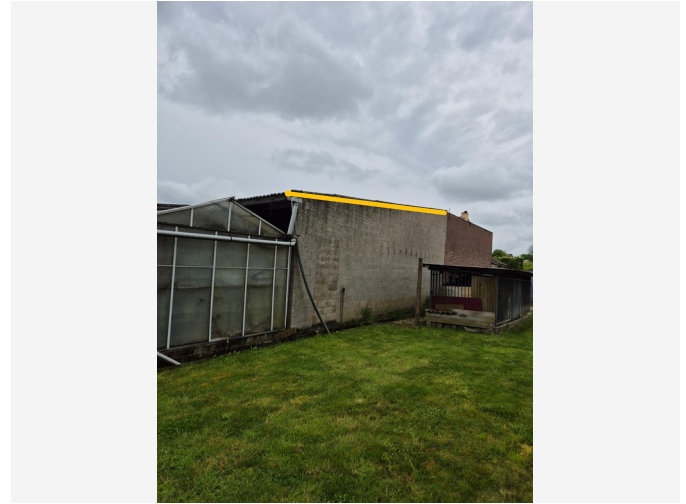
## Afdruipzones/afvloeizones

Afdruipzone/afvloeizone

Bron

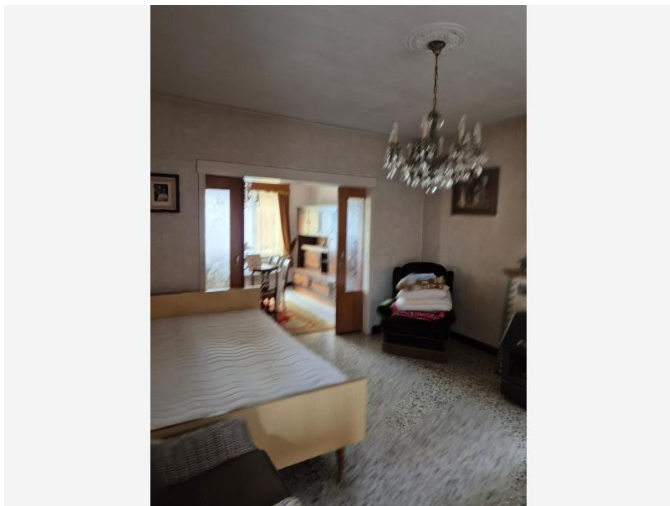
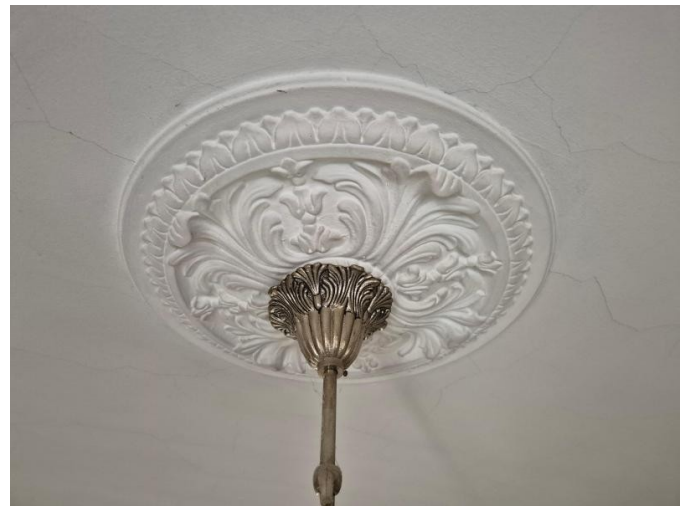
## Fiche 16: Sierrozetten

Beschrijving	Notitie	Terug te vinden op plannen
Fiche 16: Sierrozetten	-	Plan 1.3: Gelijkvloers detail
Fiche 17: Dakbedekking	Factuur van nieuw dak	Plan 1.1: Gelijkvloers
Fiche 18: Materialen rookgaskanalen	Schouw volledig gemetseld	-
