# Asbestinventarisatetest

Bilzersteenweg 131/5, 3700 Tongeren-Borgloon

Attestnummer : **20260511-000469.000**

Uitgegeven op : **11.05.2026**

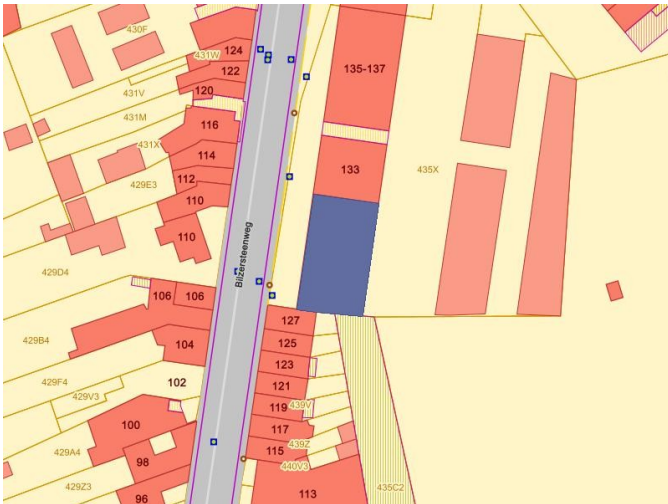
## Zone 1: Hoofdgebouw

Tijdens de inspectie vastgesteld:

- 0 Asbestmaterialen
- 0 Beperkingen
- 0 Uitsluitingen
- 0 Roerende goederen
- 0 Puin, steenslag, (water)bodem
- 1 Advies
- 2 Geen asbest
