# Asbestinventarisatattest

Rosmeerstraat 14, 3740 Bilzen-Hoeselt

Attestnummer : 20260112-000261.000

Uitgegeven op : 12.01.2026

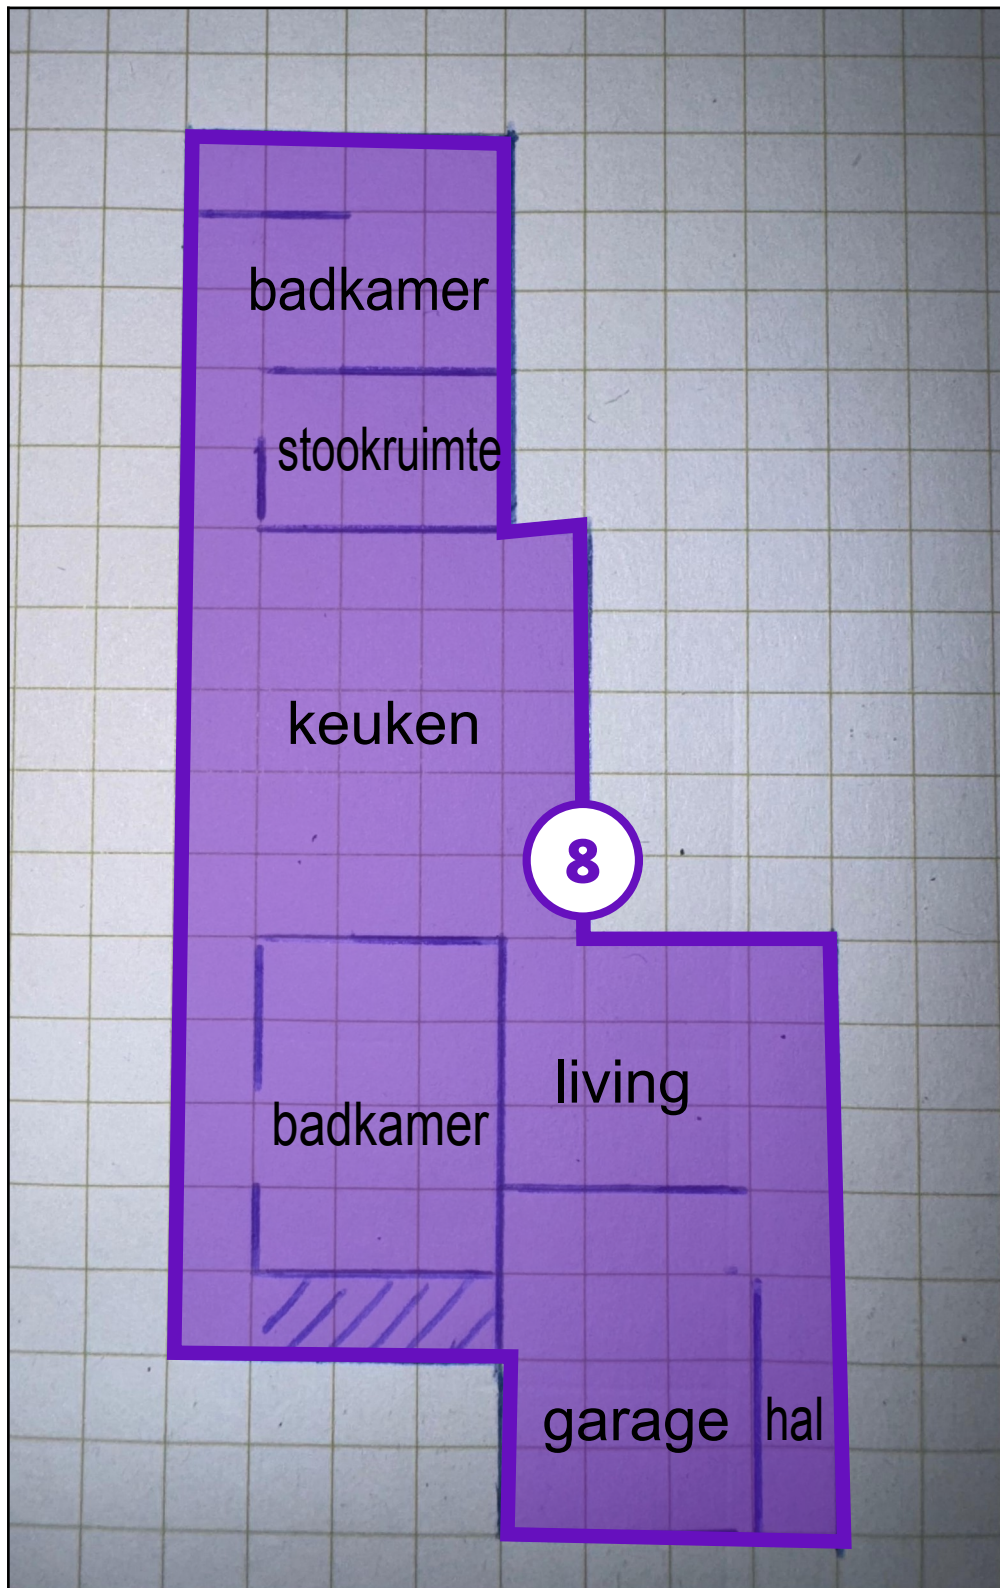
## Plan 1.2: gelijkvloers

| 8. plafonds uit niet asbestverdachte materiaal | Advies | - |

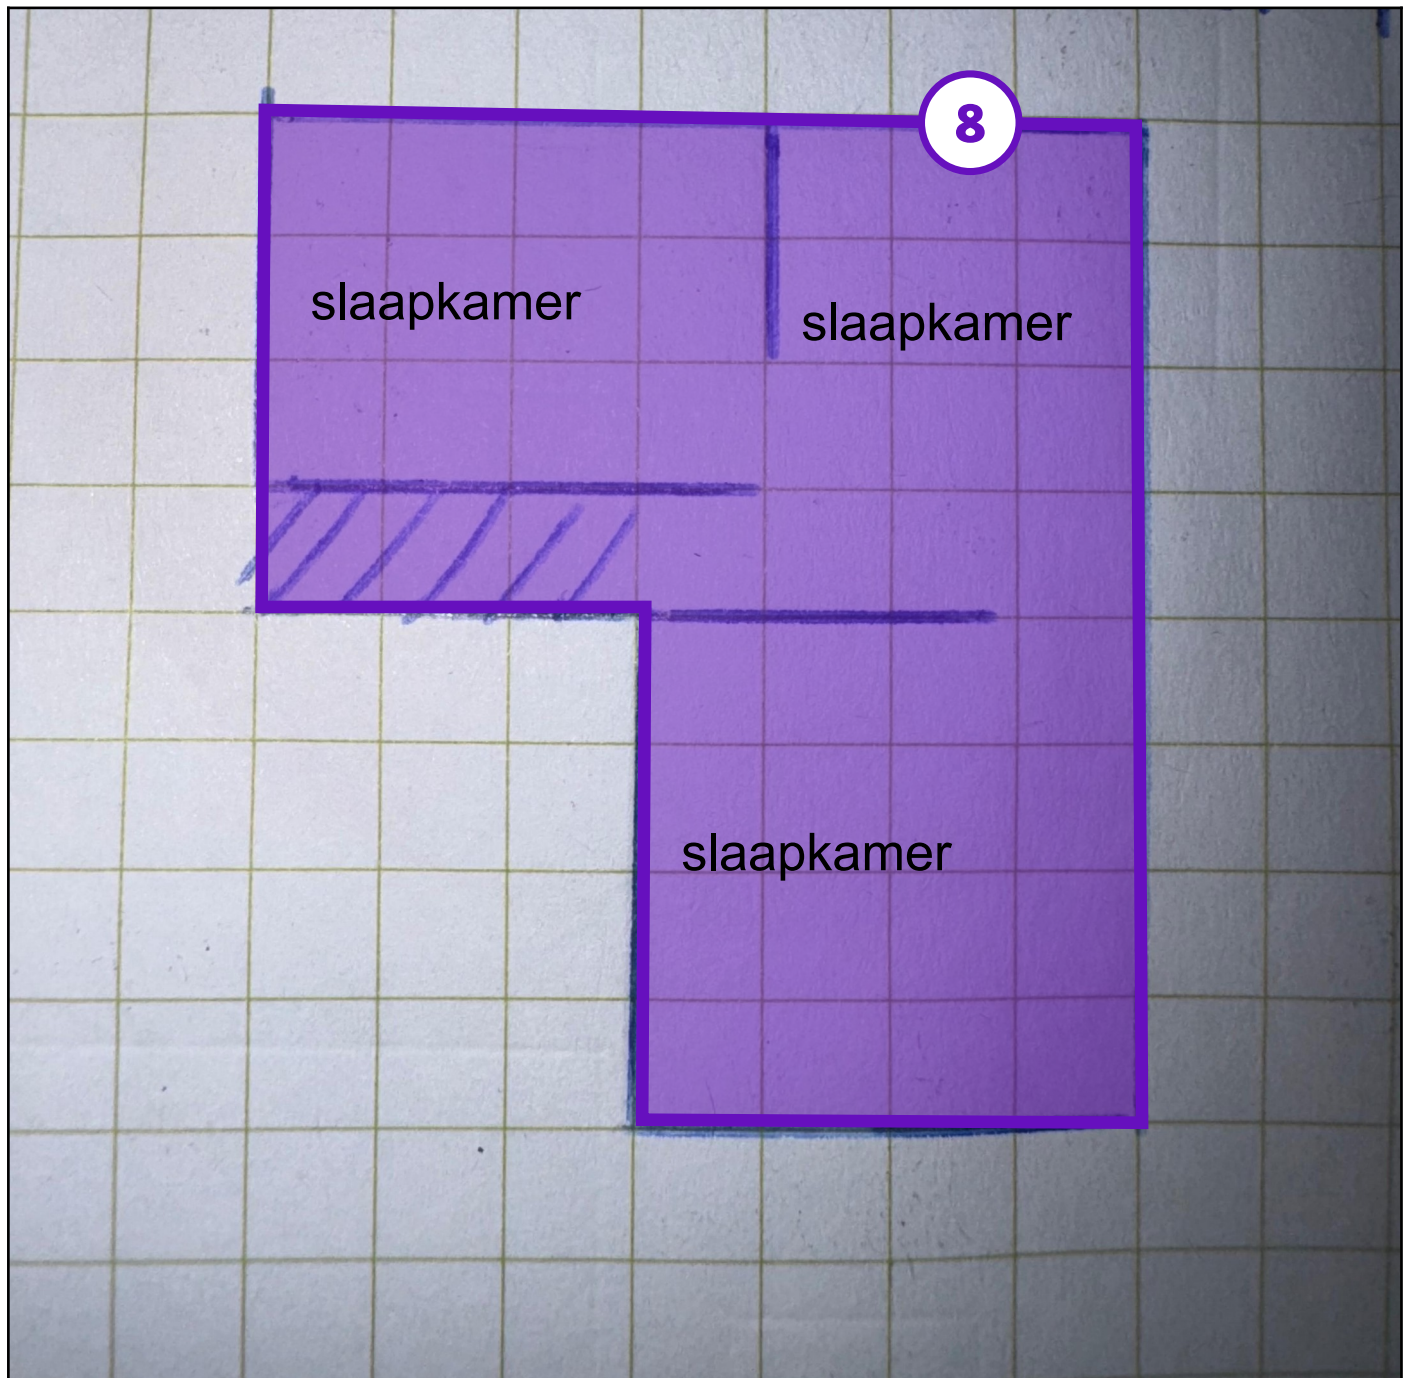
## Plan 1.4: Verdieping 1

| Beschrijving | Type | Actie |
|---|---|---|
| 8. plafonds uit niet asbestverdachte materiaal | Advies | - |

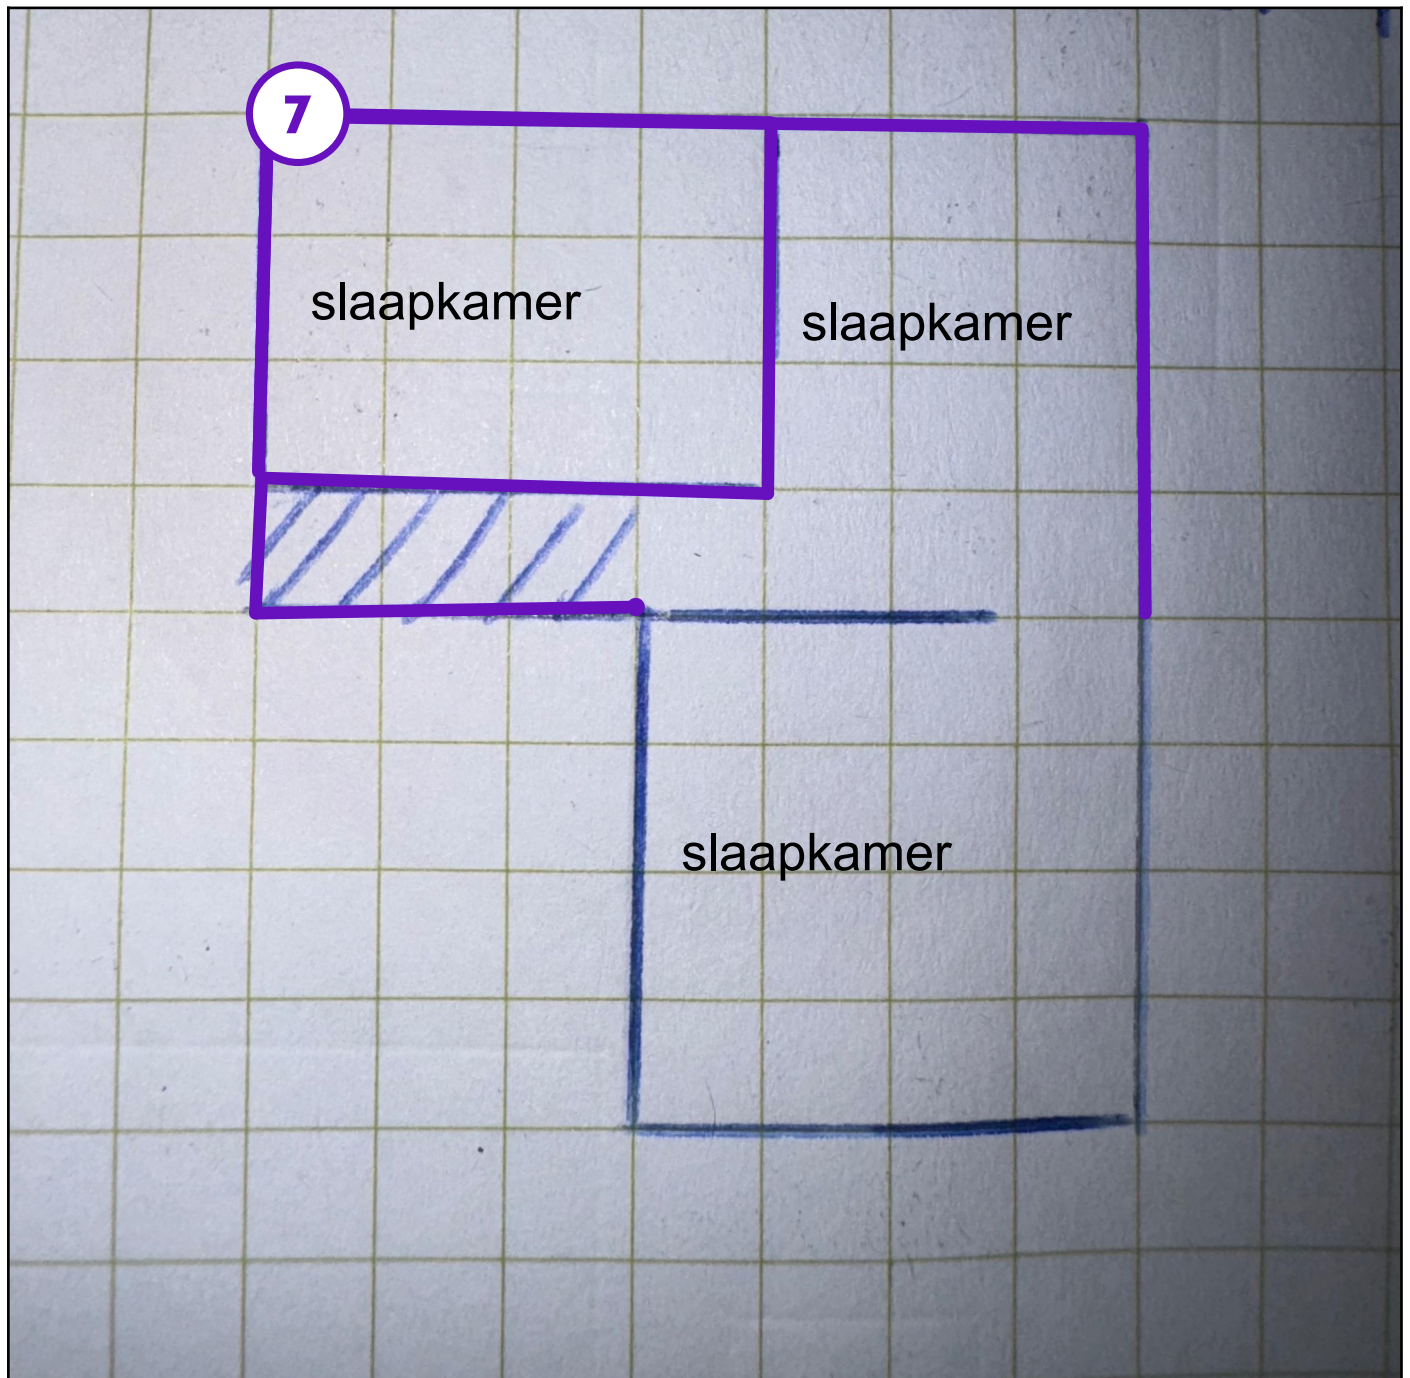
## Plan 1.5: Verdieping 1

| Beschrijving | Type | Actie |
|---|---|---|
| 5. roofing wand buitenschil | Asbestmateriaal | Zorgvuldig beheren |

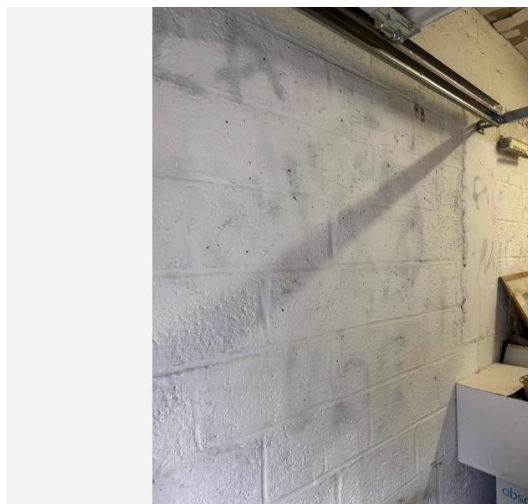
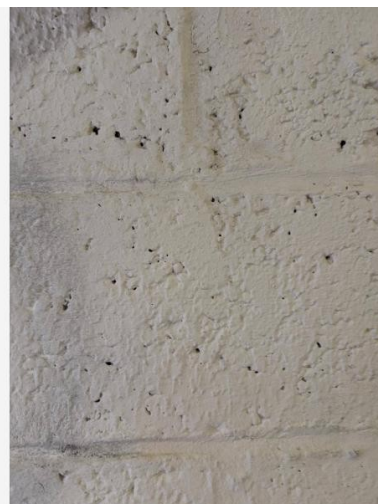
| Basis voor advies | De asbestdeskundige beoordeelt het materiaal als niet-asbestverdacht. |
